상주영천고속도로 2024~2025년 시설물 안전점검 용역  
(2025년 상반기 정기안전점검)

# 외 관 조 사 망 도

화산JCT R-A교

2025.04

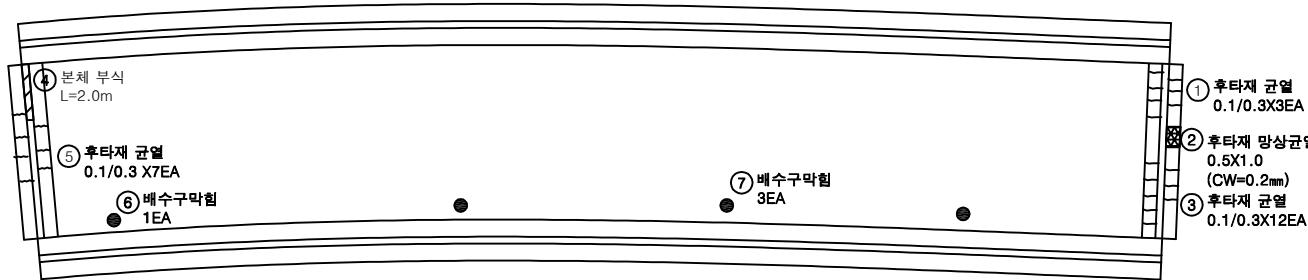
| 번호 | 구분 | 부재 | 손상내용 | 손상현황 | | | | | | 비고 |
|---|---|---|---|---|---|---|---|---|---|---|
| 1 | 19하 | 신축이음 | 후타재 균열 | 0.1 | 0.3 | | 0.90 | m | 3 | |
| 2 | 20하 | 신축이음 | 후타재 망상균열 | 0.2 | 0.5 | 1.0 | 0.50 | m <sup>2</sup> | 1 | |
| 3 | 21하 | 신축이음 | 후타재 균열 | 0.1 | 0.3 | | 3.60 | m | 12 | |
| 4 | 21하 | 신축이음 | 본체 부식 | | 2.0 | | 2.00 | m | 1 | |
| 5 | 21하 | 신축이음 | 후타재 균열 | 0.1 | 0.3 | | 2.10 | m | 7 | |
| 6 | 21하 | 배수시설 | 배수구 막힘 | | | | 1.00 | EA | 1 | |
| 7 | 23상 | 배수시설 | 배수구 막힘 | | | | 3.00 | EA | 3 | |

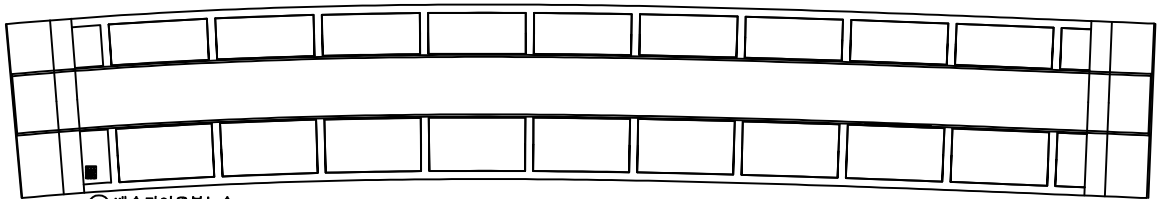
① 배수관이음부누수  
1EA

| 번호 | 구분 | 부재 | 손상내용 | 손상현황 | | | | | | 비고 |
|---|---|---|---|---|---|---|---|---|---|---|
| 1 | 21하 | 배수시설 | 배수관 이음부누수 | | | | 1.00 | EA | 1 | |

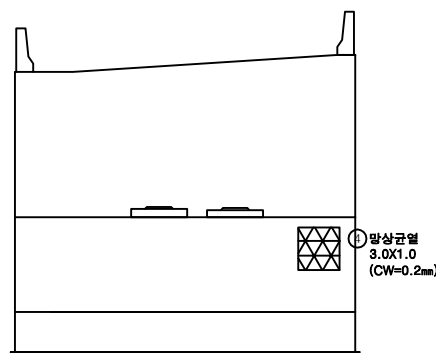
| 번호 | 구분 | 부재 | 손상내용 | 손상현황 | | | | | | 비고 |
|---|---|---|---|---|---|---|---|---|---|---|
| 1 | 19하 | 교량받침 | 무수축물탈 층분리 | | 0.3 | 0.3 | 0.09 | m² | 1 | |
| 2 | 19하 | 교량받침 | 무수축물탈 층분리 | | 0.3 | 0.3 | 0.09 | m² | 1 | |
| 3 | 19하 | 교량받침 | 발청콘크리트 재료분리 | | 0.1 | 0.1 | 0.01 | m² | 1 | 21'하 보수 |
| 4 | 21하 | 교대 | 망상균열 | 0.2 | 3.0 | 1.0 | 3.00 | m² | 1 | 25'상 보수 |
| 5 | 21하 | 교량받침 | 무수축물탈 층분리 | | 0.3 | 0.3 | 0.09 | m² | 1 | |
| 6 | 21하 | 교량받침 | 무수축물탈 층분리 | | 0.3 | 0.3 | 0.09 | m² | 1 | |

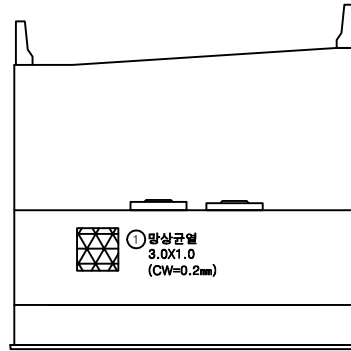
| 번호 | 구분 | 부재 | 손상내용 | 손상현황 | | | | | | 비 고 |
|---|---|---|---|---|---|---|---|---|---|---|
| 1 | 19하 | 교대 | 망상균열 | 0.2 | 3.0 | 1.0 | 3.00 | m <sup>2</sup> | 1 | 25'상 보수 |
