상주영천고속도로 2024~2025년 시설물 안전점검 용역  
(2025년 상반기 정기안전점검)

# 외 관 조 사 망 도

화산JCT R-A교

2025.04

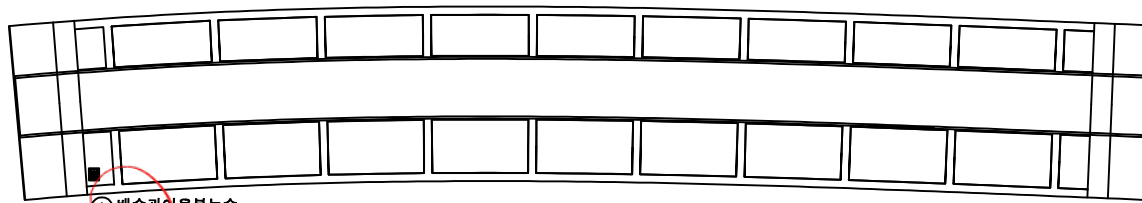
① 배수관이 울부누수  
1EA

| 번호 | 구분 | 부재 | 손상내용 | 손상현황 | | | | | | 비고 |
|---|---|---|---|---|---|---|---|---|---|---|
| 1 | 21하 | 배수시설 | 배수관 이음부누수 | | | | 1.00 | EA | 1 | |

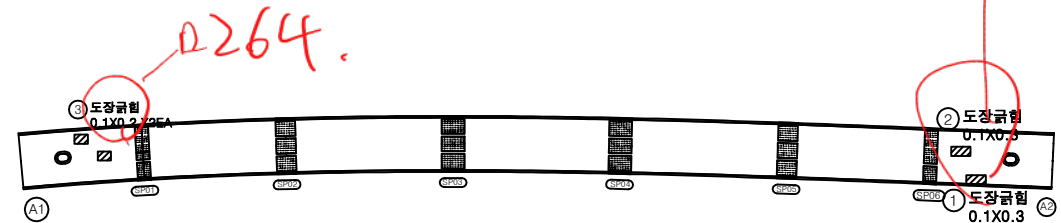
하면

| 번호 | 구분 | 부재 | 손상내용 | 손상현황 | | | | | | 비고 |
|---|---|---|---|---|---|---|---|---|---|---|
| 1 | 19하 | 거더외부 | 도장균형 | | 0.1 | 0.3 | 0.03 | m <sup>2</sup> | 1 | |
| 2 | 19하 | 거더외부 | 도장균형 | | 0.1 | 0.3 | 0.03 | m <sup>2</sup> | 1 | |
| 3 | 21하 | 거더외부 | 도장균형 | | 0.1 | 0.2 | 0.04 | m <sup>2</sup> | 2 | |

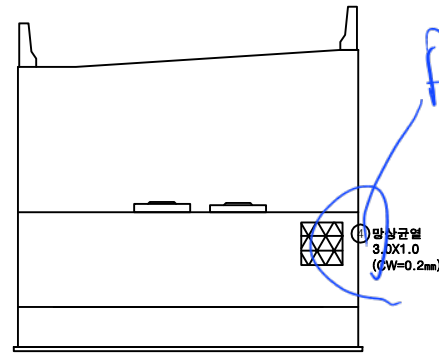
| 번호 | 구분 | 부재 | 손상내용 | 손상현황 | | | | | | 비고 |
|---|---|---|---|---|---|---|---|---|---|---|
| 1 | 19하 | 교량받침 | 무수축물탈 층분리 | | 0.3 | 0.3 | 0.09 | m² | 1 | |
| 2 | 19하 | 교량받침 | 무수축물탈 층분리 | | 0.3 | 0.3 | 0.09 | m² | 1 | |
| 3 | 19하 | 교량받침 | 방청콘크리트 재료분리 | | 0.1 | 0.1 | 0.01 | m² | 1 | 21'하 보수 |
| 4 | 21하 | 교대 | 방상균열 | 0.2 | 3.0 | 1.0 | 3.00 | m² | 1 | 25'상 보수 |
| 5 | 21하 | 교량받침 | 무수축물탈 층분리 | | 0.3 | 0.3 | 0.09 | m² | 1 | |
| 6 | 21하 | 교량받침 | 무수축물탈 층분리 | | 0.3 | 0.3 | 0.09 | m² | 1 | |

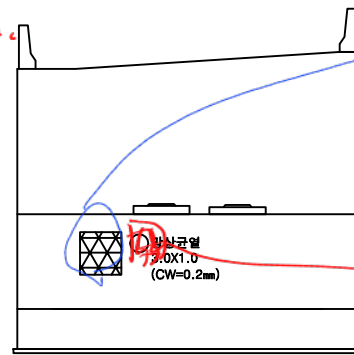
0245, 0246  
 0264 교대 A2 좌측 상부구간.  
 1.0X1.0  
 (CW=0.2mm)

| 번호 | 구분 | 부재 | 손상내용 | 손상현황 | | | | | | 비고 |
|---|---|---|---|---|---|---|---|---|---|---|
| 1 | 19하 | 교대 | 양상균열 | 0.2 | 3.0 | 1.0 | 3.00 | m | 1 | 25'상 보수 |
