상주영천고속도로 2024~2025년 시설물 안전점검 용역  
(2025년 상반기 정기안전점검)

# 외 관 조 사 망 도

화산JCT R-A교

2025.04

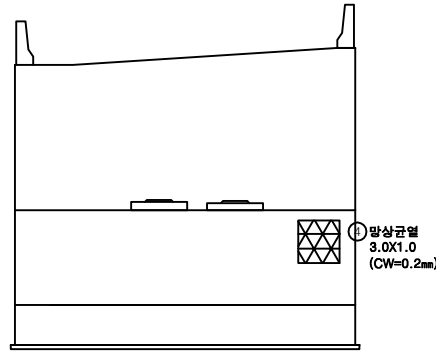
| 번호 | 구분 | 부재 | 손상내용 | 손상현황 | | | | | | 비고 |
|---|---|---|---|---|---|---|---|---|---|---|
| 1 | 19하 | 교량받침 | 무수축물탈 층분리 | | 0.3 | 0.3 | 0.09 | m² | 1 | |
| 2 | 19하 | 교량받침 | 무수축물탈 층분리 | | 0.3 | 0.3 | 0.09 | m² | 1 | |
| 3 | 19하 | 교량받침 | 발청콘크리트 재료분리 | | 0.1 | 0.1 | 0.01 | m² | 1 | 21'하 보수 |
| 4 | 21하 | 교대 | 망상균열 | 0.2 | 3.0 | 1.0 | 3.00 | m² | 1 | 25'상 보수 |
| 5 | 21하 | 교량받침 | 무수축물탈 층분리 | | 0.3 | 0.3 | 0.09 | m² | 1 | |
| 6 | 21하 | 교량받침 | 무수축물탈 층분리 | | 0.3 | 0.3 | 0.09 | m² | 1 | |
