상주영천고속도로 2024~2025년 시설물 안전점검 용역  
(2025년 상반기 정기안전점검)

# 외 관 조 사 망 도

화산JCT R-A1교

2025.04

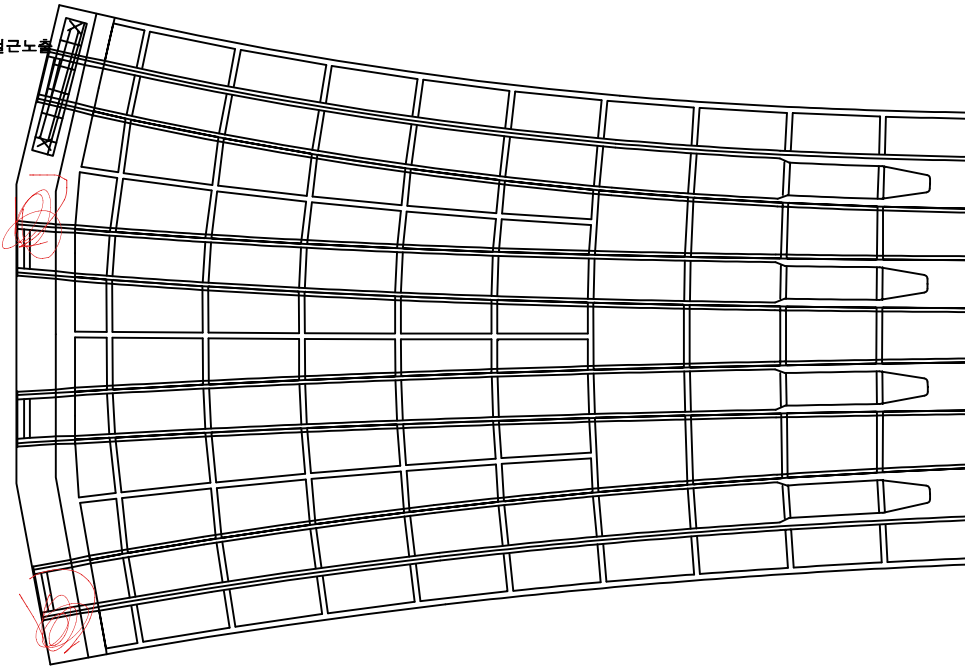
ID : 화산JCT R-A1교 바닥판하면 S3

① 파손 및 철근노출  
0.5X7.0

| 번호 | 구분 | 부재 | 손상내용 | 손상현황 | | | | | | 비고 |
|---|---|---|---|---|---|---|---|---|---|---|
| 1 | 24상 | 바닥판 | 파손 및 철근노출 | | 0.5 | 7.0 | 3.50 | m <sup>2</sup> | 1 | |

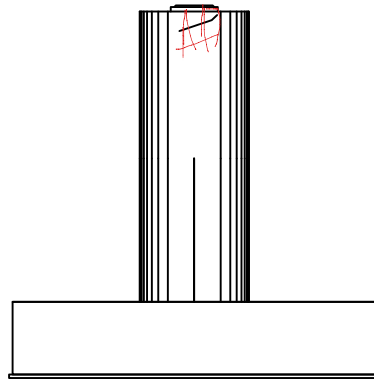
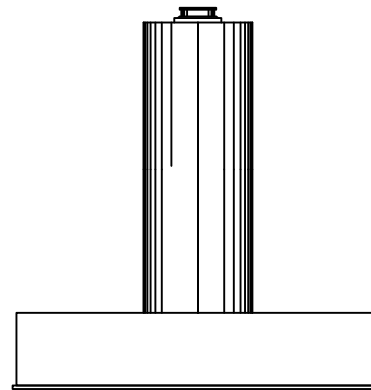
① 무수촉물탈 균열  
0.1/0.2X9EA

| 번호 | 구분 | 부재 | 손상내용 | 손상현황 | | | | | | 비고 |
|---|---|---|---|---|---|---|---|---|---|---|
| 1 | 19하 | 교각 | 망상균열 | 0.2 | 5.0 | 1.0 | 5.00 | m | 1 | |
| 3 | 19하 | 교량받침 | 무수축물탈 균열 | 0.1 | 0.2 | | 0.80 | m | 4 | |

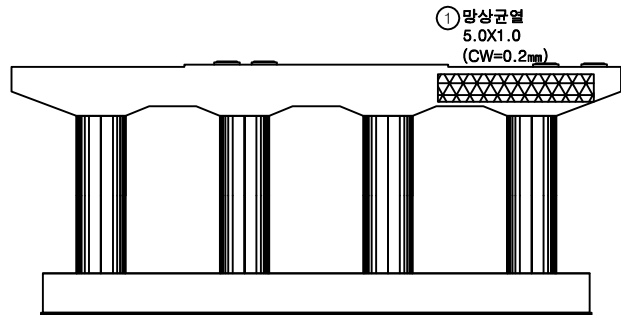
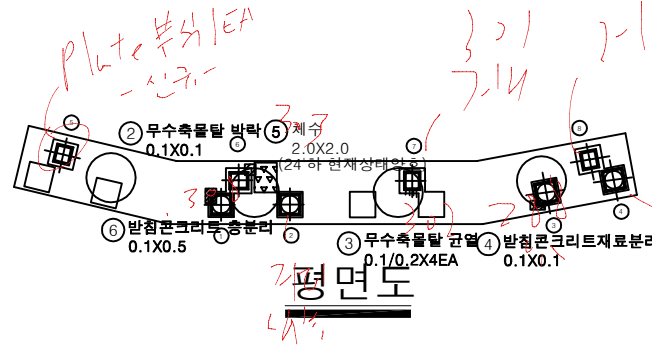
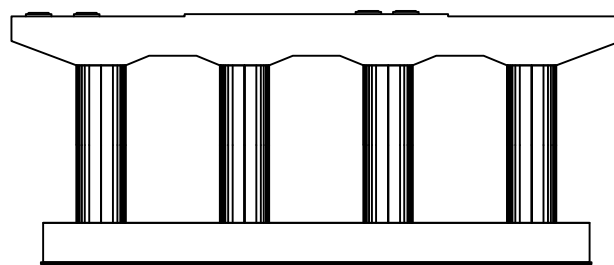
| 번호 | 구분 | 부재 | 손상내용 | 손상현황 | | | | | | 비고 |
|---|---|---|---|---|---|---|---|---|---|---|
| 1 | 19하 | 교량받침 | 무수축물탈 균열 | 0.1 | 0.2 | | 1.20 | m | 6 | |
| 2 | 19하 | 교량받침 | 무수축물탈 균열 | 0.1 | 0.2 | | 1.00 | m | 5 | |
| 4 | 19하 | 교량받침 | 무수축물탈 균열 | 0.1 | 0.2 | | 0.80 | m | 4 | |
| 5 | 21하 | 교각 | 균열(0.3mm미만) | 0.2 | 0.5 | | 2.00 | m | 4 | |
