상주영천고속도로 2024~2025년 시설물 안전점검 용역  
(2025년 상반기 정기안전점검)

# 외 관 조 사 망 도

화산JCT R-A1교

2025.04

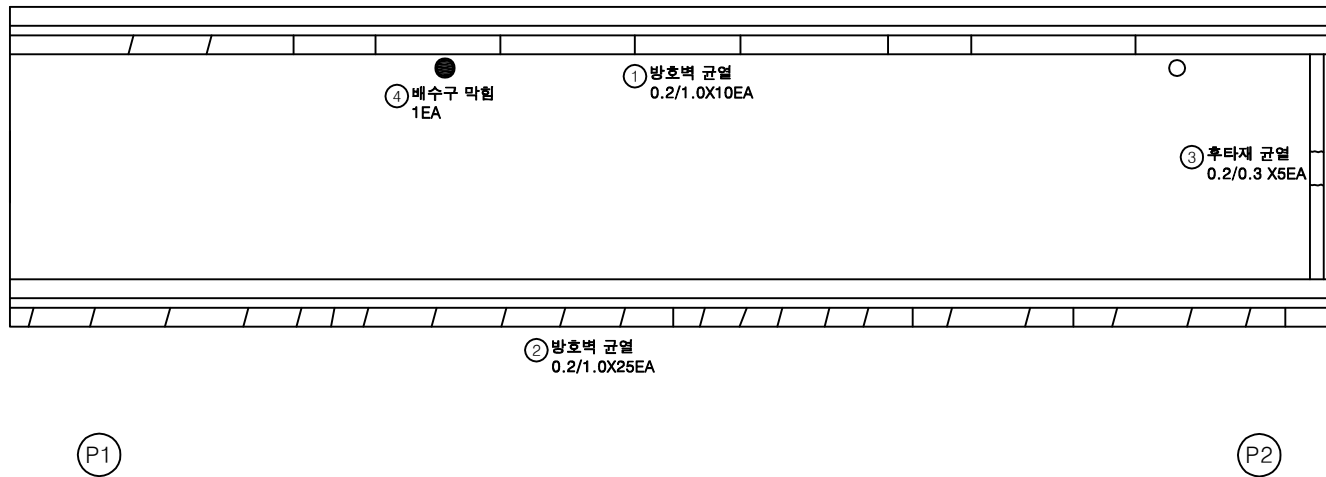
도면번호 02

| 번호 | 구분 | 부재 | 손상내용 | 손상현황 | | | | | | 비고 |
|---|---|---|---|---|---|---|---|---|---|---|
| 1 | 19하 | 방호벽 | 방호벽 균열 | 0.2 | 1.0 | | 10.00 | m | 10 | |
| 2 | 19하 | 방호벽 | 방호벽 균열 | 0.2 | 1.0 | | 25.00 | m | 25 | |
| 3 | 23하 | 신속이음 | 후타재 균열 | 0.2 | 0.3 | | 1.50 | m | 5 | |
| 4 | 24하 | 배수시설 | 배수구 막힘 | | | | 1.00 | EA | 1 | |

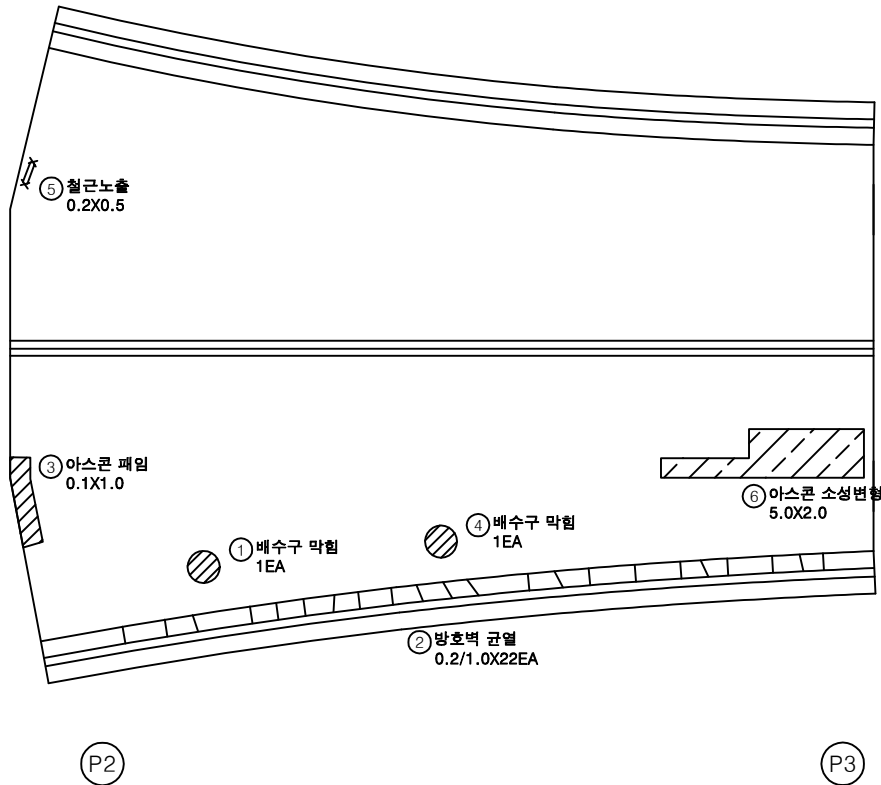
도면번호 03

| 번호 | 구분 | 부재 | 손상내용 | 손상현황 | | | | | | 비고 |
|---|---|---|---|---|---|---|---|---|---|---|
| 1 | 19하 | 배수시설 | 배수구 막힘 | | | | 1.00 | EA | 1 | |
| 2 | 19하 | 방호벽 | 방호벽 균열 | 0.2 | 1.0 | | 22.00 | m | 22 | |
| 3 | 19하 | 교면포장 | 아스콘 패임 | | 0.1 | 1.0 | 0.10 | m <sup>2</sup> | 1 | |
| 4 | 20하 | 배수시설 | 배수구 막힘 | | | | 1.00 | EA | 1 | 25상 보수 |
| 5 | 21하 | 교면포장 | 철근노출 | | 0.2 | 0.5 | 0.10 | m <sup>2</sup> | 1 | |
| 6 | 23하 | 교면포장 | 아스콘 소성변형 | | 5.0 | 2.0 | 10.00 | m <sup>2</sup> | 1 | |

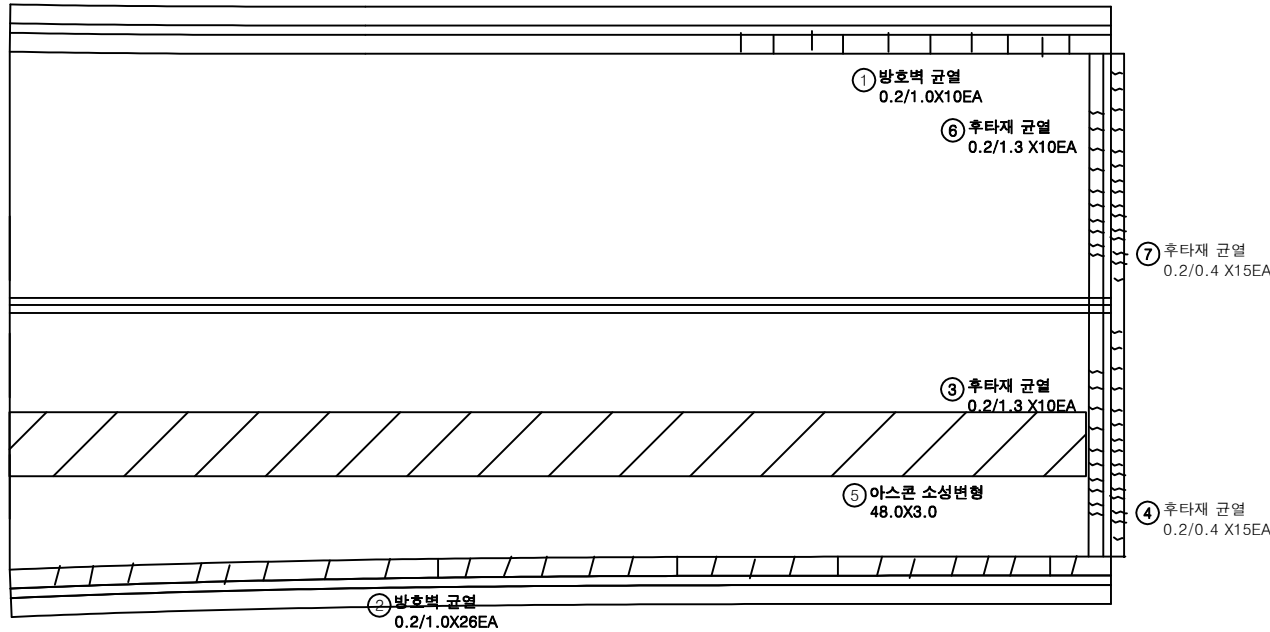
| | | | 04 |

| 번호 | 구분 | 부재 | 손상내용 | 손상현황 | | | | | | 비고 |
|---|---|---|---|---|---|---|---|---|---|---|
| 1 | 19하 | 방호벽 | 방호벽 균열 | 0.2 | 1.0 | | 10.00 | m | 10 | |
| 2 | 19하 | 방호벽 | 방호벽 균열 | 0.2 | 1.0 | | 26.00 | m | 26 | |
| 3 | 21하 | 신속이음 | 후타재 균열 | 0.2 | 1.3 | | 13.00 | m | 10 | |
| 4 | 21하 | 신속이음 | 후타재 균열 | 0.2 | 0.4 | | 6.00 | m | 15 | |
| 5 | 23하 | 교면포장 | 아스콘 소성변형 | | 48.0 | 3.0 | 144.00 | m <sup>2</sup> | 1 | |
| 6 | 25상 | 신속이음 | 후타재 균열 | 0.2 | 1.3 | | 13.00 | m | 10 | |
| 7 | 25상 | 신속이음 | 후타재 균열 | 0.2 | 0.4 | | 6.00 | m | 15 | |

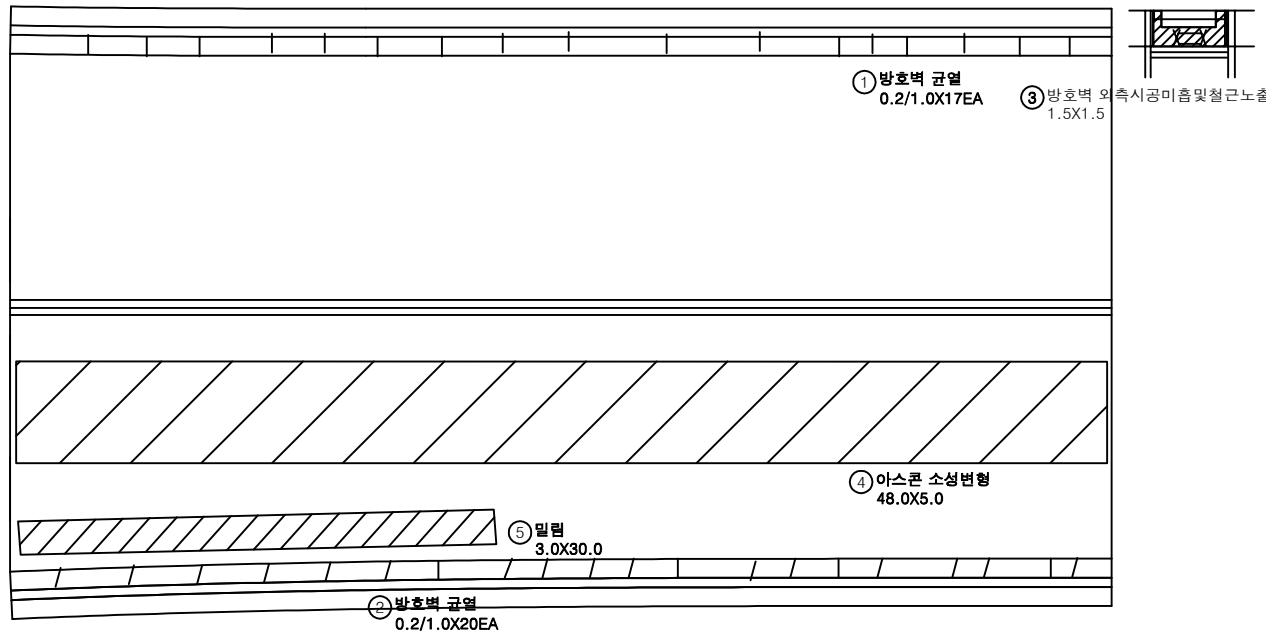
| 번호 | 구분 | 부재 | 손상내용 | 손상현황 | | | | | | 비 고 |
|---|---|---|---|---|---|---|---|---|---|---|
| 1 | 19하 | 방호벽 | 방호벽 균열 | 0.2 | 1.0 | | 17.00 | m | 17 | |
| 2 | 19하 | 방호벽 | 방호벽 균열 | 0.2 | 1.0 | | 20.00 | m | 20 | |
| 3 | 21하 | 방호벽 | 방호벽 외측시공미흡및철근노출 | | 1.5 | 1.5 | 2.25 | m <sup>2</sup> | 1 | |
| 4 | 23하 | 교면포장 | 아스콘 소성변형 | 48.0 | 5.0 | | 240.00 | m <sup>2</sup> | 1 | |
| 5 | 23하 | 교면포장 | 밀림 | | 3.0 | 30.0 | 90.00 | m <sup>2</sup> | 1 | |

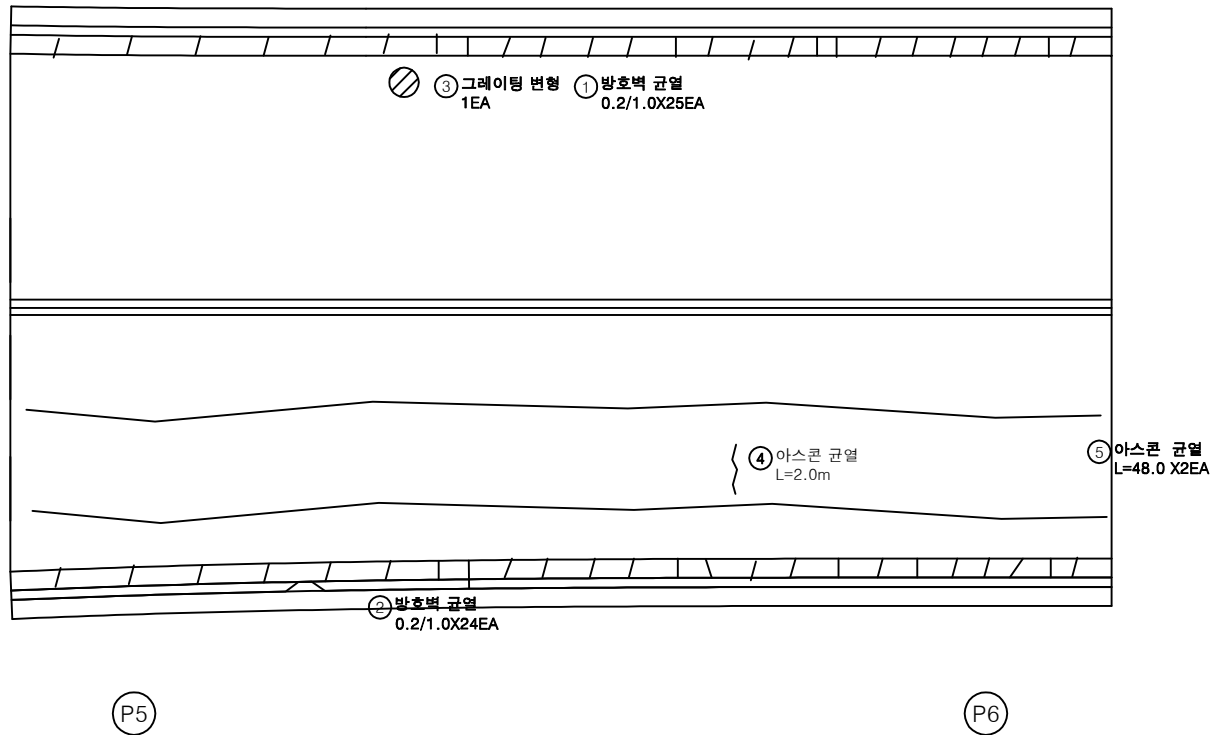
| 번호 | 구분 | 부재 | 손상내용 | 손상현황 | | | | | | 비고 |
|---|---|---|---|---|---|---|---|---|---|---|
| 1 | 19하 | 방호벽 | 방호벽 균열 | 0.2 | 1.0 | | 25.00 | m | 25 | |
| 2 | 19하 | 방호벽 | 방호벽 균열 | 0.2 | 1.0 | | 24.00 | m | 24 | |
| 4 | 21하 | 교면포장 | 아스콘 균열 | | 2.0 | | 2.00 | m | 1 | |
| 5 | 23하 | 교면포장 | 아스콘 균열 | | 48.0 | | 96.00 | m | 2 | |

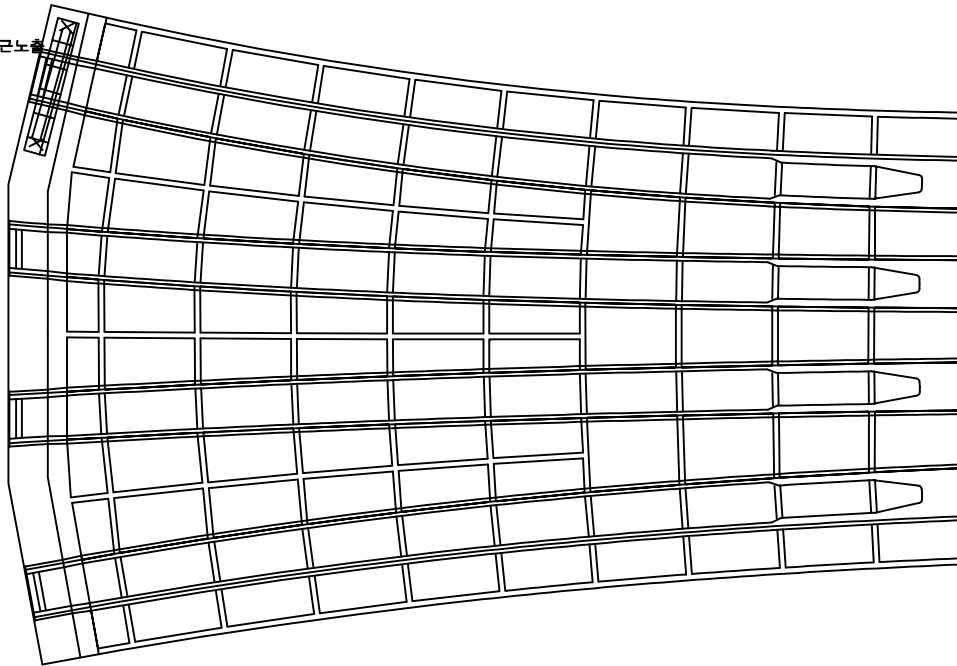
① 파손 및 철근노출  
0.5X7.0

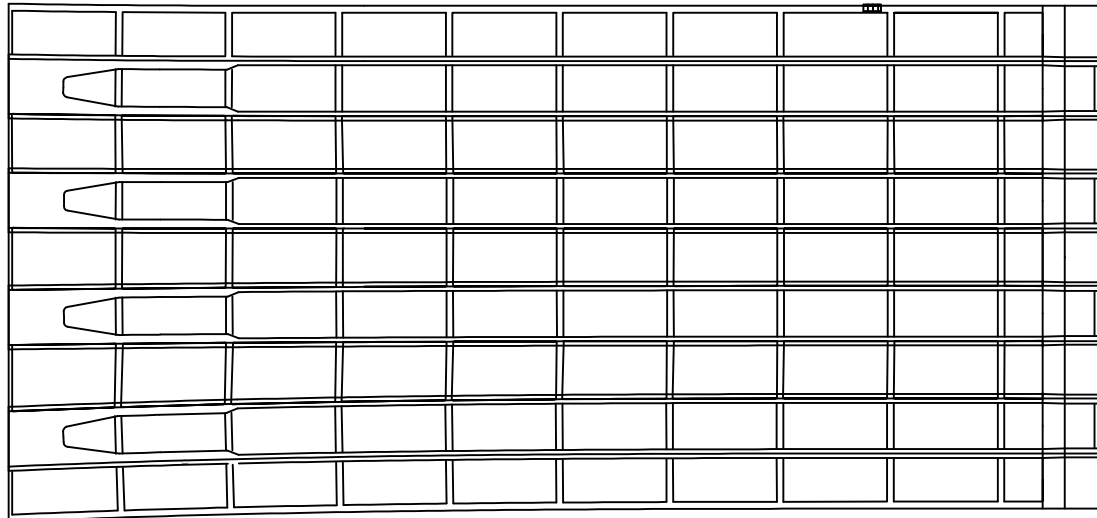
① 세로보 도장박리  
0.1X0.3

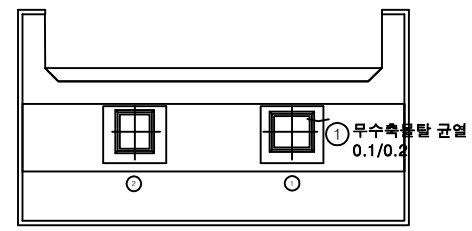
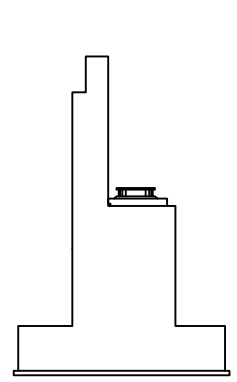
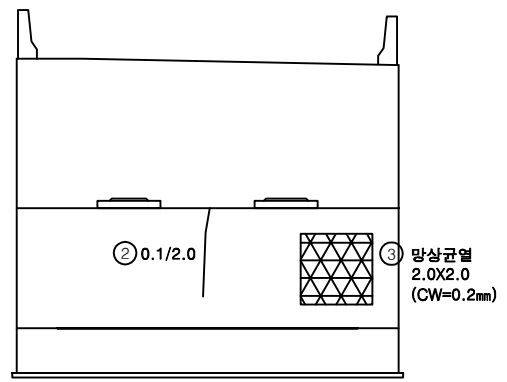
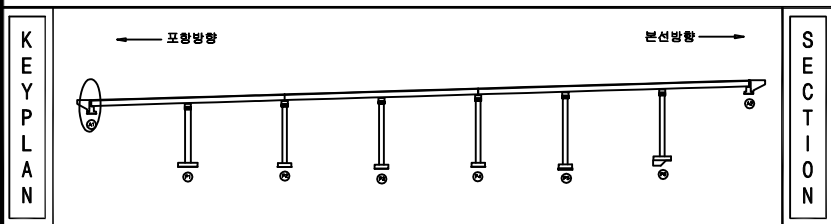
| 번호 | 구분 | 부재 | 손상내용 | 손상현황 | | | | | | 비 고 |
|---|---|---|---|---|---|---|---|---|---|---|
| 1 | 19하 | 교량받침 | 무수축물탈 균열 | 0.1 | 0.2 | | 0.20 | m | 1 | |
| 2 | 19하 | 교대 | 균열(0.3mm미만) | 0.1 | 2.0 | | 2.00 | m | 1 | |
| 3 | 19하 | 교대 | 망상균열 | 0.2 | 2.0 | 2.0 | 4.00 | m <sup>2</sup> | 1 | |

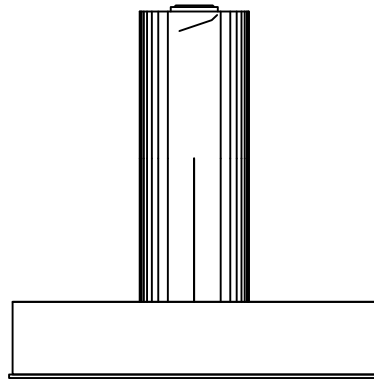
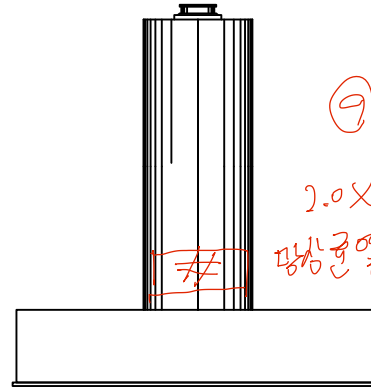
| 번호 | 구분 | 부재 | 손상내용 | 손상현황 | | | | | | 비고 |
|---|---|---|---|---|---|---|---|---|---|---|
| 1 | 19하 | 교량받침 | 무수축물탈 균열 | 0.1 | 0.2 | | 1.80 | m | 9 | |
| 2 | 19하 | 교각 | 균열(0.3mm미만) | 0.1 | 1.0 | | 1.00 | m | 1 | |

① 무수축물탈 균열  
0.1/0.2X9EA

② 0.1/1.0
