상주영천고속도로 2024~2025년 시설물 안전점검 용역  
(2025년 상반기 정기안전점검)

# 외 관 조 사 망 도

화산JCT R-A1교

2025.04

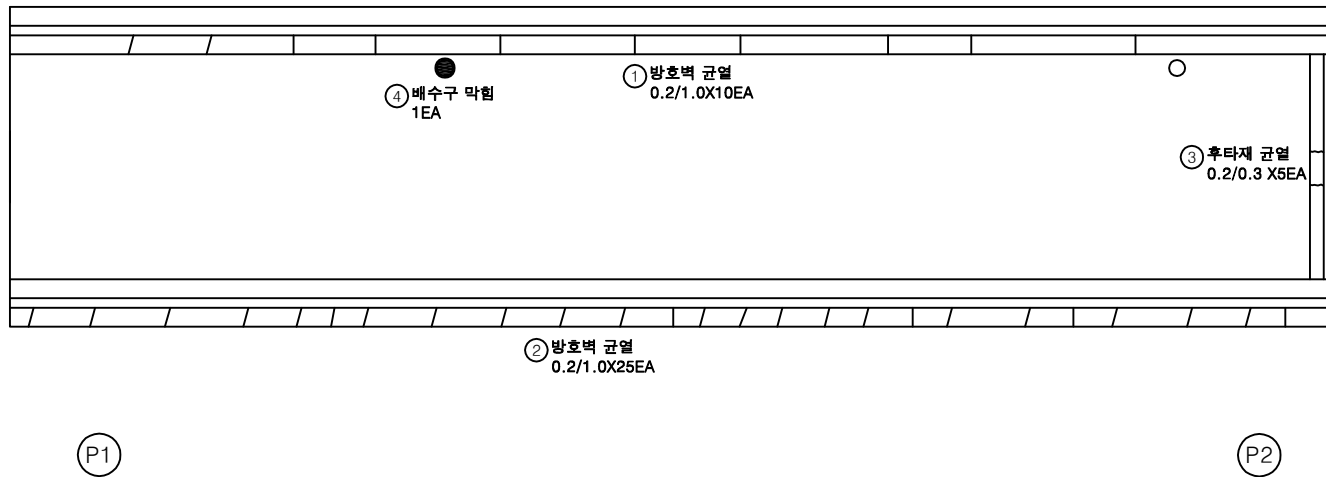
| | | | 02 |

| 번호 | 구분 | 부재 | 손상내용 | 손상현황 | | | | | | 비고 |
|---|---|---|---|---|---|---|---|---|---|---|
| 1 | 19하 | 방호벽 | 방호벽 균열 | 0.2 | 1.0 | | 10.00 | m | 10 | |
| 2 | 19하 | 방호벽 | 방호벽 균열 | 0.2 | 1.0 | | 25.00 | m | 25 | |
| 3 | 23하 | 신속이음 | 후타재 균열 | 0.2 | 0.3 | | 1.50 | m | 5 | |
| 4 | 24하 | 배수시설 | 배수구 막힘 | | | | 1.00 | EA | 1 | |

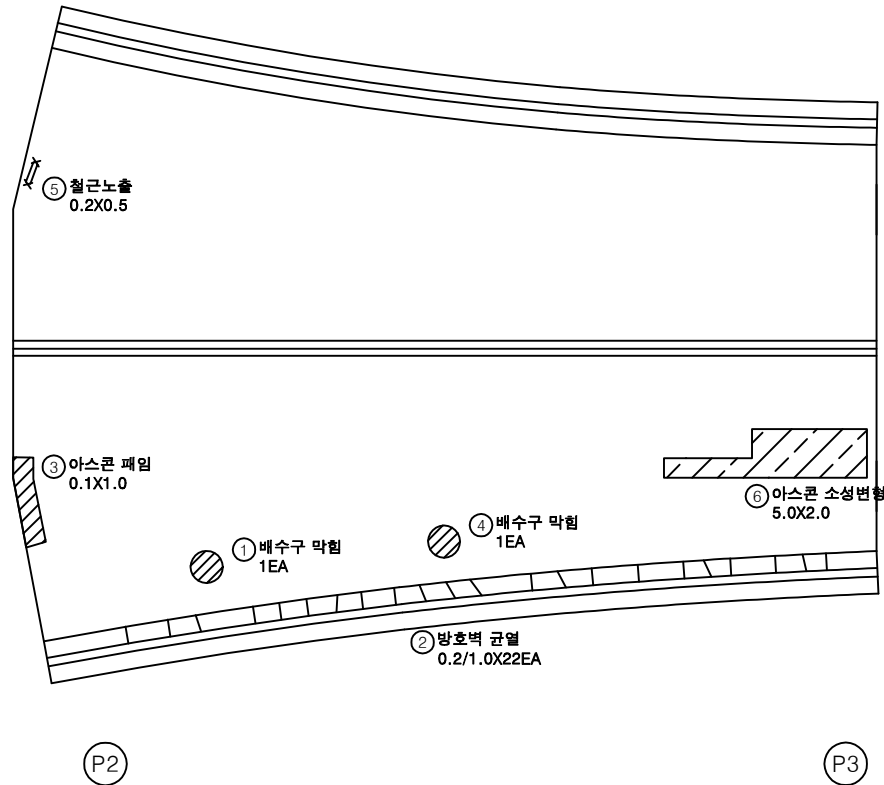
도면번호 03

| 번호 | 구분 | 부재 | 손상내용 | 손상현황 | | | | | | 비고 |
|---|---|---|---|---|---|---|---|---|---|---|
| 1 | 19하 | 배수시설 | 배수구 막힘 | | | | 1.00 | EA | 1 | |
| 2 | 19하 | 방호벽 | 방호벽 균열 | 0.2 | 1.0 | | 22.00 | m | 22 | |
| 3 | 19하 | 교면포장 | 아스콘 패임 | | 0.1 | 1.0 | 0.10 | m <sup>2</sup> | 1 | |
| 4 | 20하 | 배수시설 | 배수구 막힘 | | | | 1.00 | EA | 1 | 25상 보수 |
| 5 | 21하 | 교면포장 | 철근노출 | | 0.2 | 0.5 | 0.10 | m <sup>2</sup> | 1 | |
| 6 | 23하 | 교면포장 | 아스콘 소성변형 | | 5.0 | 2.0 | 10.00 | m <sup>2</sup> | 1 | |

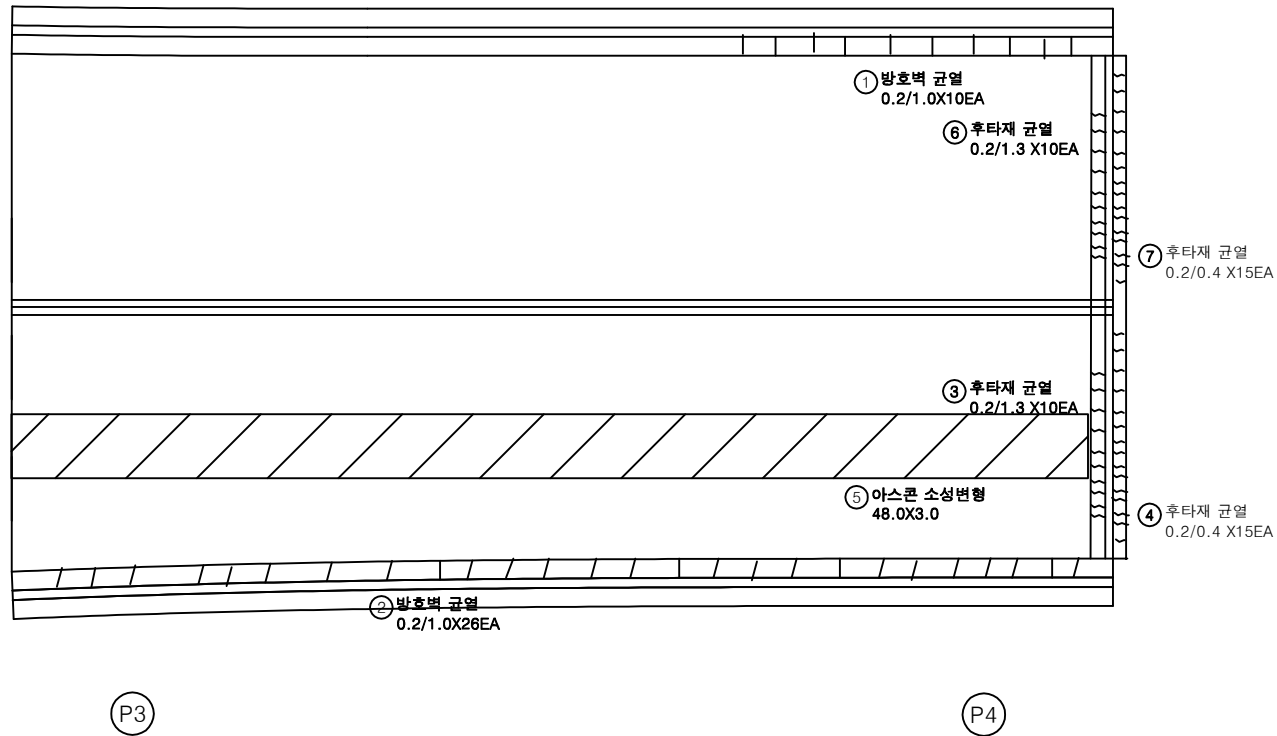
| | | | 04 |

| 번호 | 구분 | 부재 | 손상내용 | 손상현황 | | | | | | 비고 |
|---|---|---|---|---|---|---|---|---|---|---|
| 1 | 19하 | 방호벽 | 방호벽 균열 | 0.2 | 1.0 | | 10.00 | m | 10 | |
| 2 | 19하 | 방호벽 | 방호벽 균열 | 0.2 | 1.0 | | 26.00 | m | 26 | |
| 3 | 21하 | 신속이음 | 후타재 균열 | 0.2 | 1.3 | | 13.00 | m | 10 | |
| 4 | 21하 | 신속이음 | 후타재 균열 | 0.2 | 0.4 | | 6.00 | m | 15 | |
| 5 | 23하 | 교면포장 | 아스콘 소성변형 | | 48.0 | 3.0 | 144.00 | m <sup>2</sup> | 1 | |
| 6 | 25상 | 신속이음 | 후타재 균열 | 0.2 | 1.3 | | 13.00 | m | 10 | |
| 7 | 25상 | 신속이음 | 후타재 균열 | 0.2 | 0.4 | | 6.00 | m | 15 | |

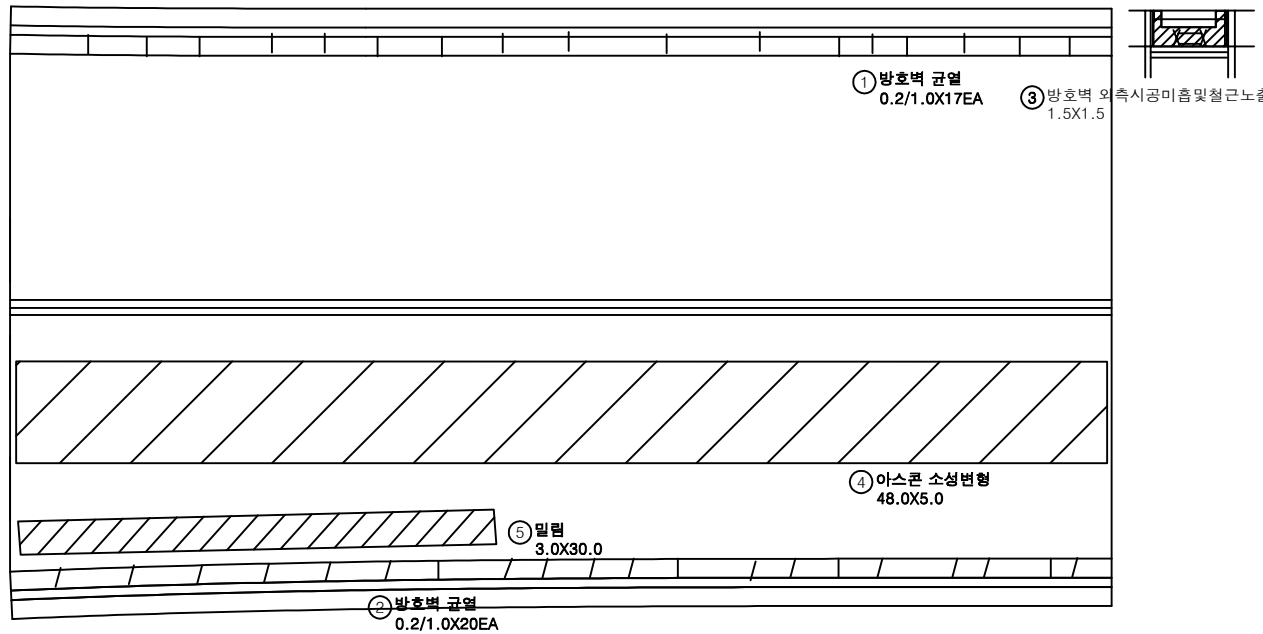
| 번호 | 구분 | 부재 | 손상내용 | 손상현황 | | | | | | 비고 |
|---|---|---|---|---|---|---|---|---|---|---|
| 1 | 19하 | 방호벽 | 방호벽 균열 | 0.2 | 1.0 | | 17.00 | m | 17 | |
| 2 | 19하 | 방호벽 | 방호벽 균열 | 0.2 | 1.0 | | 20.00 | m | 20 | |
| 3 | 21하 | 방호벽 | 방호벽 외측시공미흡및철근노출 | | 1.5 | 1.5 | 2.25 | m <sup>2</sup> | 1 | |
| 4 | 23하 | 교면포장 | 아스콘 소성변형 | 48.0 | 5.0 | | 240.00 | m <sup>2</sup> | 1 | |
| 5 | 23하 | 교면포장 | 밀림 | | 3.0 | 30.0 | 90.00 | m <sup>2</sup> | 1 | |

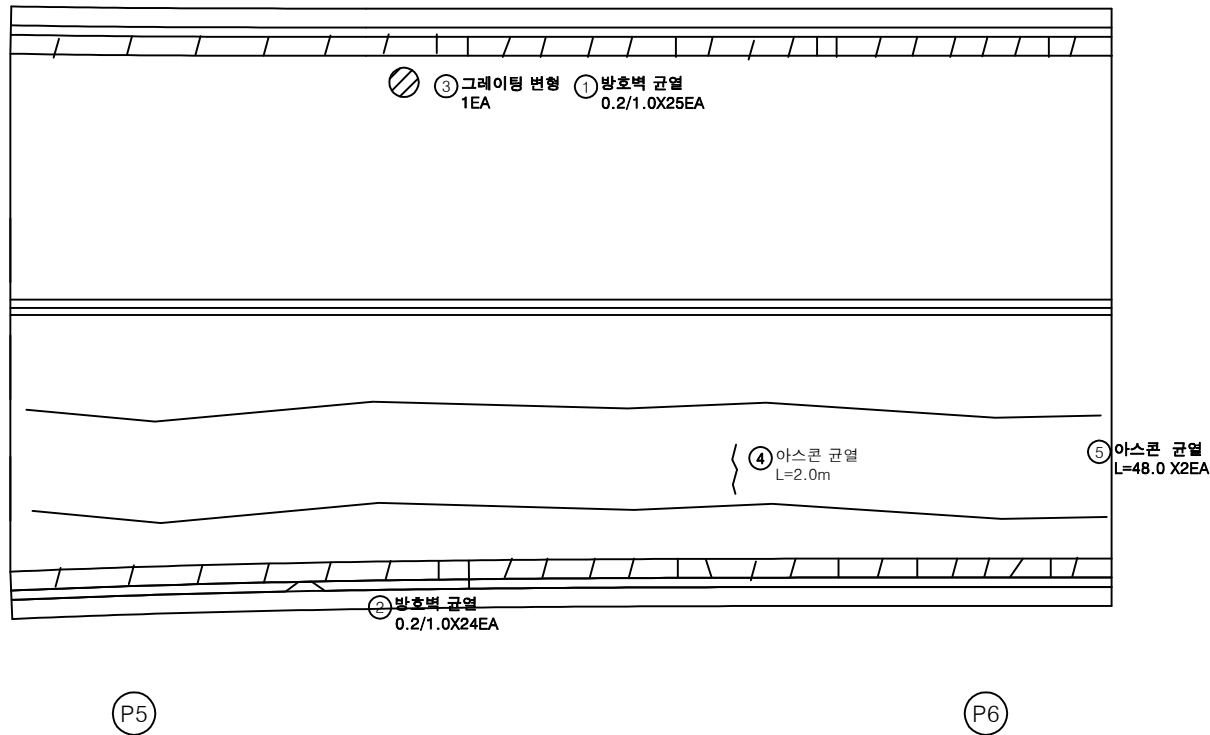
| 번호 | 구분 | 부재 | 손상내용 | 손상현황 | | | | | | 비고 |
|---|---|---|---|---|---|---|---|---|---|---|
| 1 | 19하 | 방호벽 | 방호벽 균열 | 0.2 | 1.0 | | 25.00 | m | 25 | |
| 2 | 19하 | 방호벽 | 방호벽 균열 | 0.2 | 1.0 | | 24.00 | m | 24 | |
| 4 | 21하 | 교면포장 | 아스콘 균열 | | 2.0 | | 2.00 | m | 1 | |
| 5 | 23하 | 교면포장 | 아스콘 균열 | | 48.0 | | 96.00 | m | 2 | |

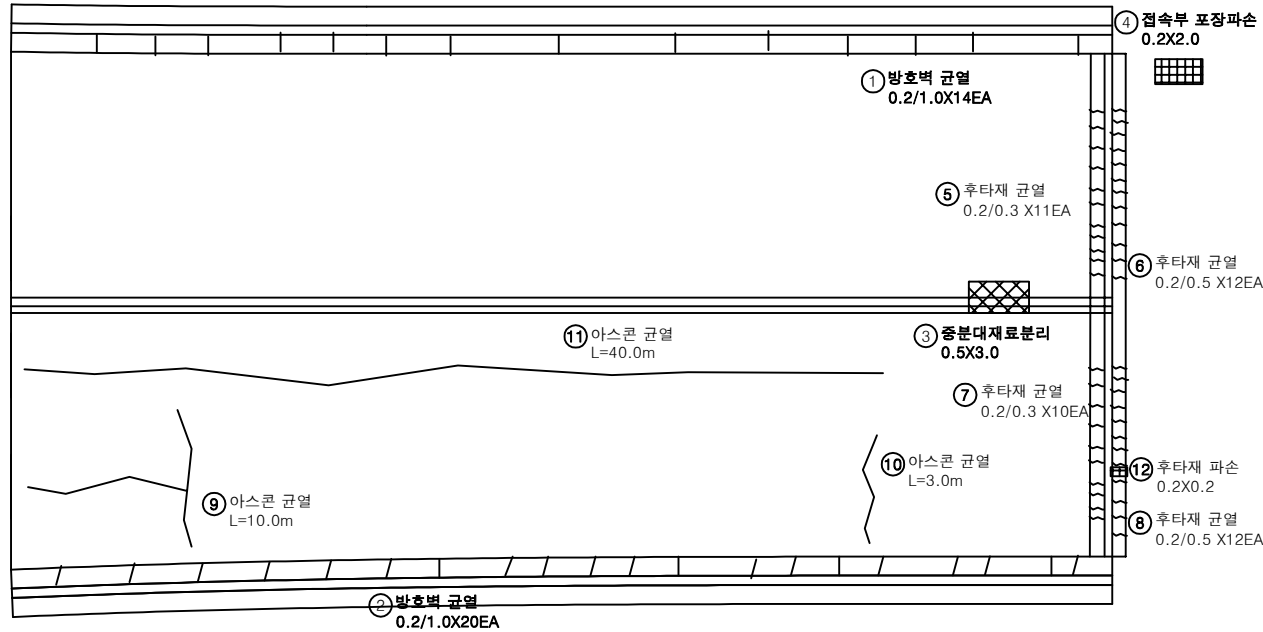
| 번호 | 구분 | 부재 | 손상내용 | 손상현황 | | | | | | 비고 |
|---|---|---|---|---|---|---|---|---|---|---|
| 1 | 19하 | 방호벽 | 방호벽 균열 | 0.2 | 1.0 | | 14.00 | m | 14 | |
| 2 | 19하 | 방호벽 | 방호벽 균열 | 0.2 | 1.0 | | 20.00 | m | 20 | |
| 5 | 21하 | 신축이음 | 후타재 균열 | 0.2 | 0.3 | | 3.30 | m | 11 | |
| 6 | 21하 | 신축이음 | 후타재 균열 | 0.2 | 0.5 | | 6.00 | m | 12 | |
| 7 | 21하 | 신축이음 | 후타재 균열 | 0.2 | 0.3 | | 3.00 | m | 10 | |
| 8 | 21하 | 신축이음 | 후타재 균열 | 0.2 | 0.5 | | 6.00 | m | 12 | |
| 9 | 23하 | 교면포장 | 아스콘 균열 | | 10.0 | | 10.00 | m | 1 | |
| 10 | 23하 | 교면포장 | 아스콘 균열 | | 3.0 | | 3.00 | m | 1 | |
| 11 | 23하 | 교면포장 | 아스콘 균열 | | 40.0 | | 40.00 | m | 1 | |

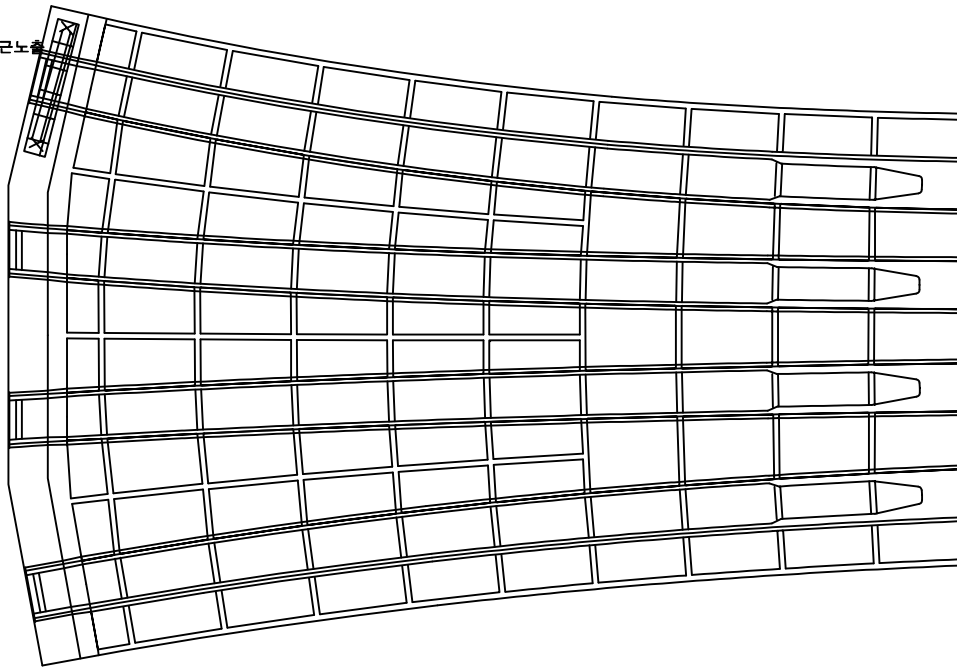
① 파손 및 철근노출  
0.5X7.0

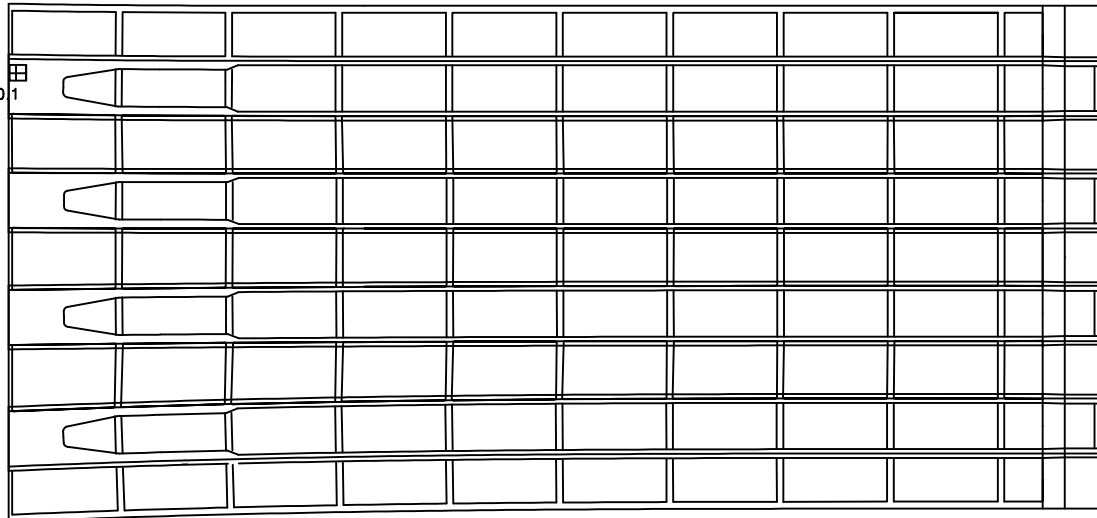
① 파손  
0.1X0.1

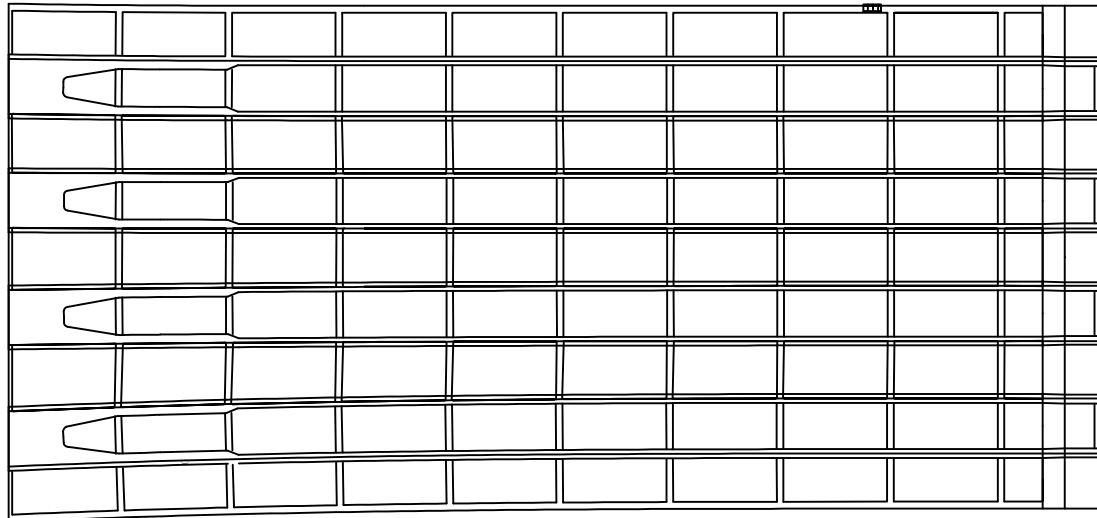
① 세로보 도장박리  
0.1X0.3
