상주영천고속도로 2024~2025년 시설물 안전점검 용역  
(2025년 상반기 정기안전점검)

# 외 관 조 사 망 도

화산JCT R-A1교

2025.04

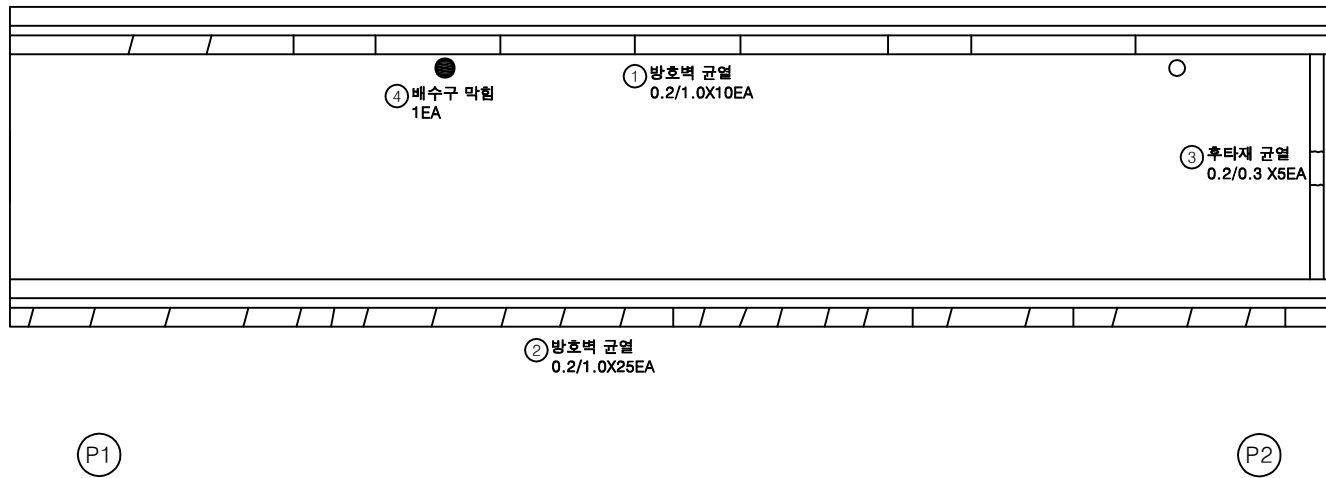
ID : 화산JCT R-A1교 교면포장 S2

| 번호 | 구분 | 부재 | 손상내용 | 손상현황 | | | | | | 비고 |
|---|---|---|---|---|---|---|---|---|---|---|
| 1 | 19하 | 방호벽 | 방호벽 균열 | 0.2 | 1.0 | | 10.00 | m | 10 | |
| 2 | 19하 | 방호벽 | 방호벽 균열 | 0.2 | 1.0 | | 25.00 | m | 25 | |
| 3 | 23하 | 신속이음 | 후타재 균열 | 0.2 | 0.3 | | 1.50 | m | 5 | |
| 4 | 24하 | 배수시설 | 배수구 막힘 | | | | 1.00 | EA | 1 | |

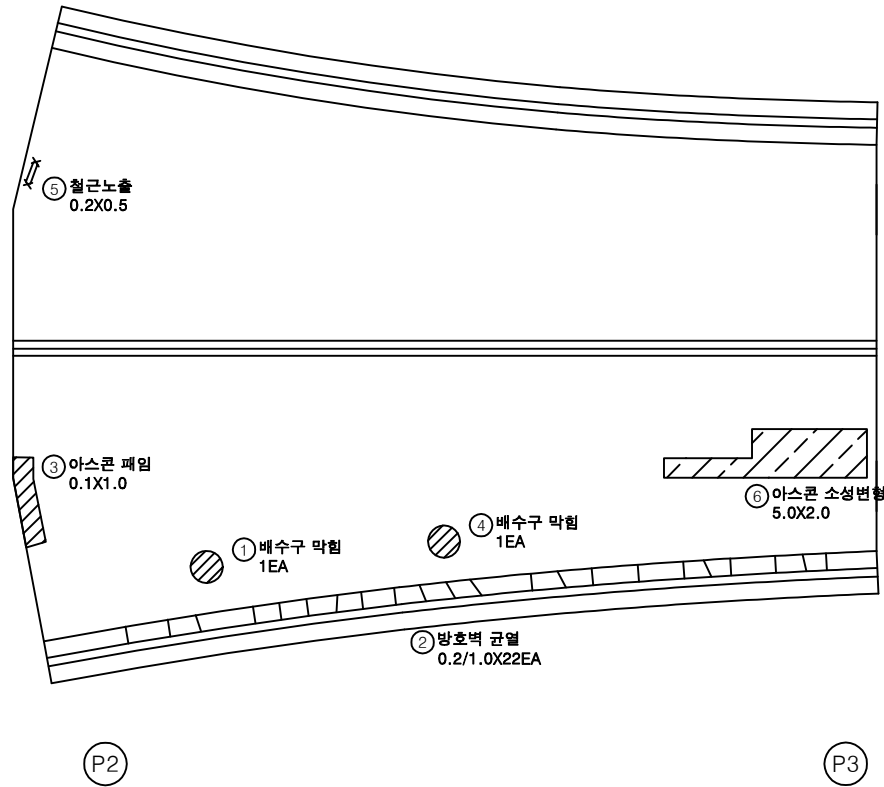
| 번호 | 구분 | 부재 | 손상내용 | 손상현황 | | | | | | 비고 |
|---|---|---|---|---|---|---|---|---|---|---|
| 1 | 19하 | 배수시설 | 배수구 막힘 | | | | 1.00 | EA | 1 | |
| 2 | 19하 | 방호벽 | 방호벽 균열 | 0.2 | 1.0 | | 22.00 | m | 22 | |
| 3 | 19하 | 교면포장 | 아스콘 패임 | | 0.1 | 1.0 | 0.10 | m <sup>2</sup> | 1 | |
| 4 | 20하 | 배수시설 | 배수구 막힘 | | | | 1.00 | EA | 1 | 25상 보수 |
| 5 | 21하 | 교면포장 | 철근노출 | | 0.2 | 0.5 | 0.10 | m <sup>2</sup> | 1 | |
| 6 | 23하 | 교면포장 | 아스콘 소성변형 | | 5.0 | 2.0 | 10.00 | m <sup>2</sup> | 1 | |

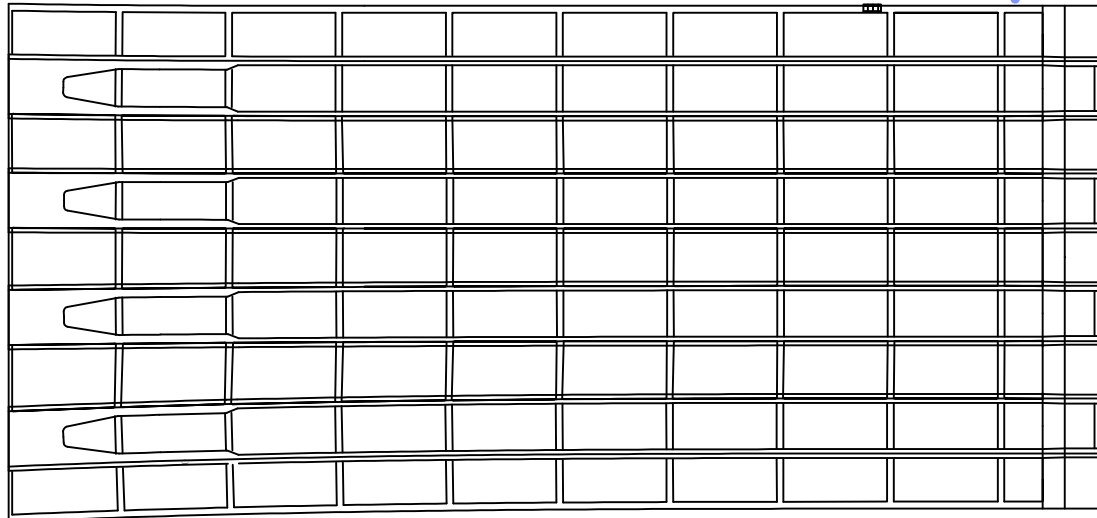
① 세로보 도장박리  
0.1X0.3

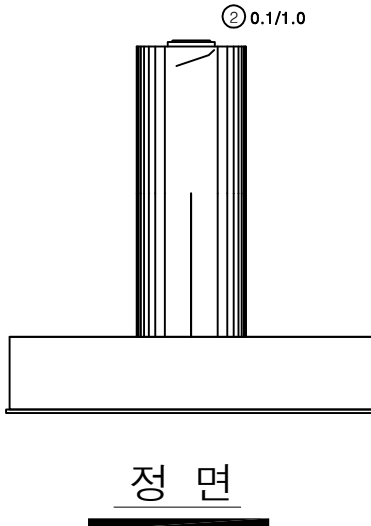
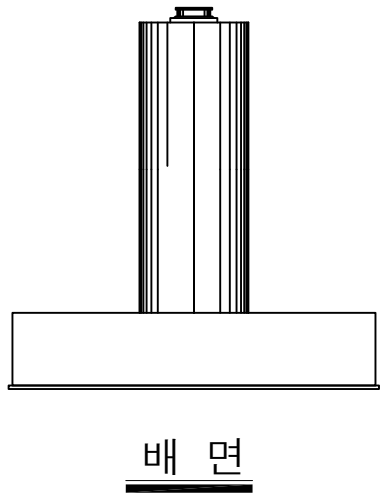
| 번호 | 구분 | 부재 | 손상내용 | 손상현황 | | | | | | 비고 |
|---|---|---|---|---|---|---|---|---|---|---|
| 1 | 19하 | 교량받침 | 무수축물탈 균열 | 0.1 | 0.2 | | 1.80 | m | 9 | |
| 2 | 19하 | 교각 | 균열(0.3mm미만) | 0.1 | 1.0 | | 1.00 | m | 1 | |

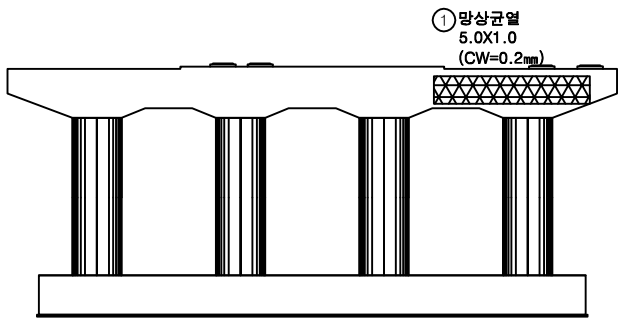
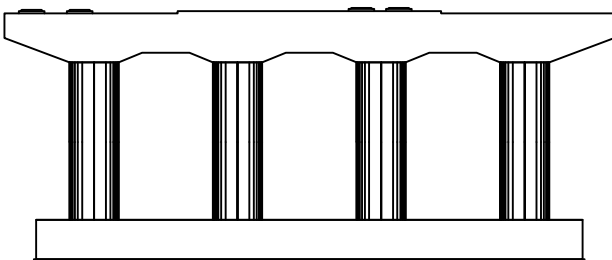
| 번호 | 구분 | 부재 | 손상내용 | 손상현황 | | | | | | 비고 |
|---|---|---|---|---|---|---|---|---|---|---|
| 1 | 19하 | 교각 | 망상균열 | 0.2 | 5.0 | 1.0 | 5.00 | m | 1 | |
| 3 | 19하 | 교량받침 | 무수축물탈 균열 | 0.1 | 0.2 | | 0.80 | m | 4 | |

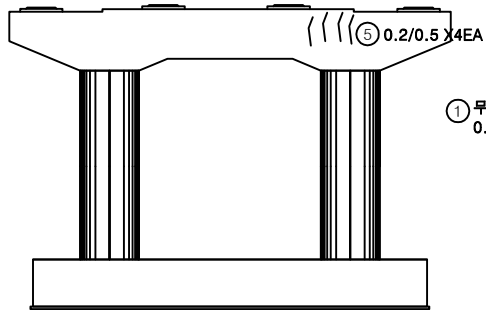
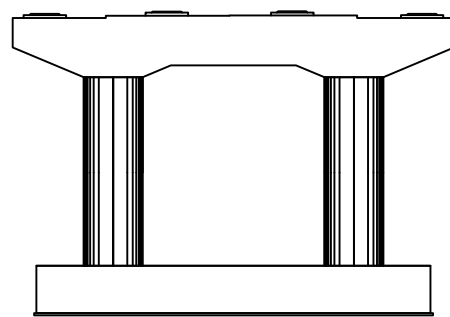
| 번호 | 구분 | 부재 | 손상내용 | 손상현황 | | | | | | 비고 |
|---|---|---|---|---|---|---|---|---|---|---|
| 1 | 19하 | 교량받침 | 무수축물탈 균열 | 0.1 | 0.2 | | 1.20 | m | 6 | |
| 2 | 19하 | 교량받침 | 무수축물탈 균열 | 0.1 | 0.2 | | 1.00 | m | 5 | |
| 4 | 19하 | 교량받침 | 무수축물탈 균열 | 0.1 | 0.2 | | 0.80 | m | 4 | |
| 5 | 21하 | 교각 | 균열(0.3mm미만) | 0.2 | 0.5 | | 2.00 | m | 4 | |

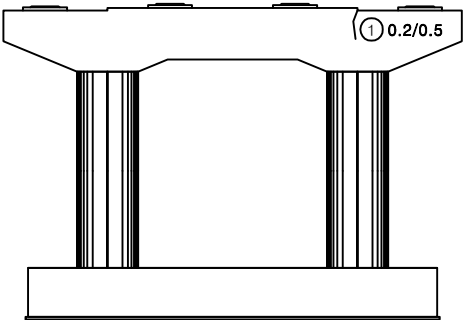
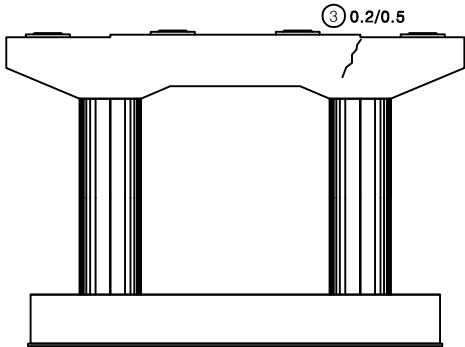
| 번호 | 구분 | 부재 | 손상내용 | 손상현황 | | | | | | 비고 |
|---|---|---|---|---|---|---|---|---|---|---|
| 1 | 19하 | 교각 | 균열(0.3mm미만) | 0.2 | 0.5 | | 0.50 | m | 1 | |
| 3 | 22하 | 교각 | 균열(0.3mm미만) | 0.2 | 0.5 | | 0.50 | m | 1 | |
| 4 | 25상 | 교량방침 | plate 부식 | | | | 1.00 | EA | 1 | |

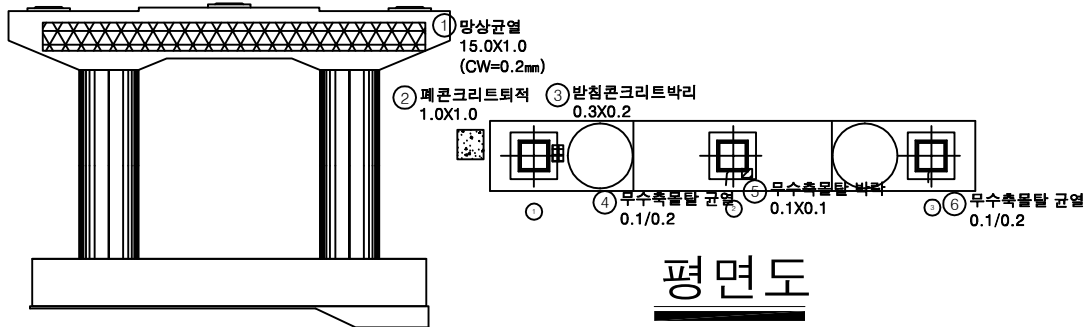
| 번호 | 구분 | 부재 | 손상내용 | 손상현황 | | | | | | 비 고 |
|---|---|---|---|---|---|---|---|---|---|---|
| 1 | 19하 | 교각 | 망상균열 | 0.2 | 15.0 | 1.0 | 15.00 | m <sup>2</sup> | 1 | |
| 4 | 19하 | 교량받침 | 무수축물탈 균열 | 0.1 | 0.2 | | 0.20 | m | 1 | |
| 6 | 19하 | 교량받침 | 무수축물탈 균열 | 0.1 | 0.2 | | 0.20 | m | 1 | |
| 7 | 23하 | 교각 | 망상균열 | 0.2 | 15.0 | 1.0 | 15.00 | m <sup>2</sup> | 1 | |
