상주영천고속도로 2024~2025년 시설물 안전점검 용역  
(2025년 상반기 정기안전점검)

# 외 관 조 사 망 도

화산JCT R-A1교

2025.04

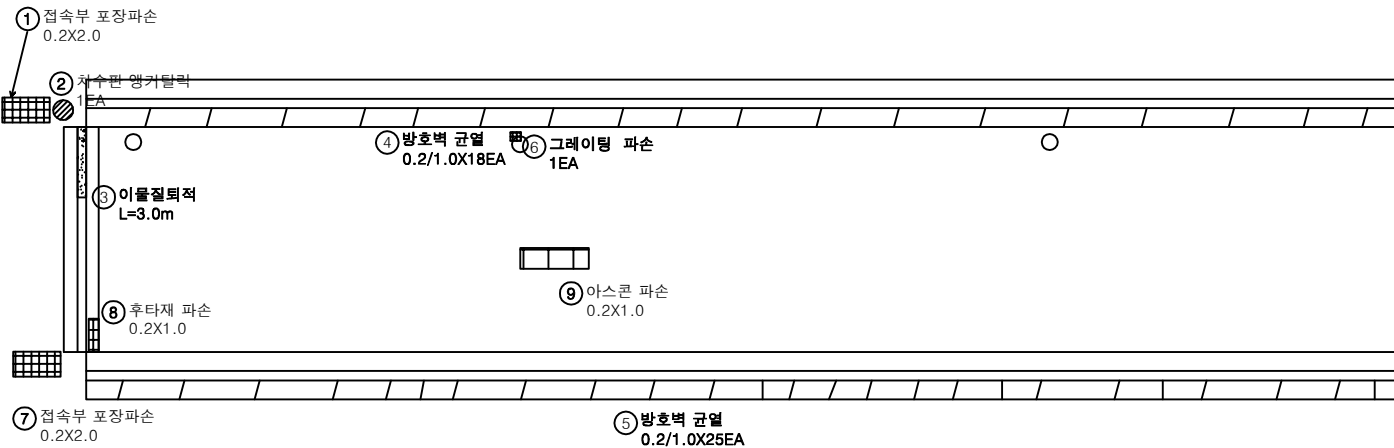
ID : 화산JCT R-A1교 교면포장 S1

| 번호 | 구분 | 부재 | 손상내용 | 손상현황 | | | | | | 비고 |
|---|---|---|---|---|---|---|---|---|---|---|
| 1 | 19하 | 교면포장 | 접속부 포장파손 | | 0.2 | 2.0 | 0.40 | m <sup>2</sup> | 1 | |
| 2 | 19하 | 신속이음 | 차수판 앵커탈락 | | | | 1.00 | EA | 1 | |
| 3 | 19하 | 신속이음 | 이물질퇴적 | | 3.0 | | 3.00 | m | 1 | |
| 4 | 19하 | 방호벽 | 방호벽 균열 | 0.2 | 1.0 | | 18.00 | m | 18 | |
| 5 | 19하 | 방호벽 | 방호벽 균열 | 0.2 | 1.0 | | 25.00 | m | 25 | |
| 6 | 21하 | 배수시설 | 그레이팅 파손 | | | | 1.00 | EA | 1 | |
| 7 | 21하 | 교면포장 | 접속부 포장파손 | | 0.2 | 2.0 | 0.40 | m <sup>2</sup> | 1 | |
| 8 | 23하 | 신속이음 | 후타재 파손 | 0.2 | 1.0 | | 0.20 | m <sup>2</sup> | 1 | |
| 9 | 24상 | 교면포장 | 아스콘 파손 | 0.2 | 1.0 | | 0.20 | m <sup>2</sup> | 1 | |

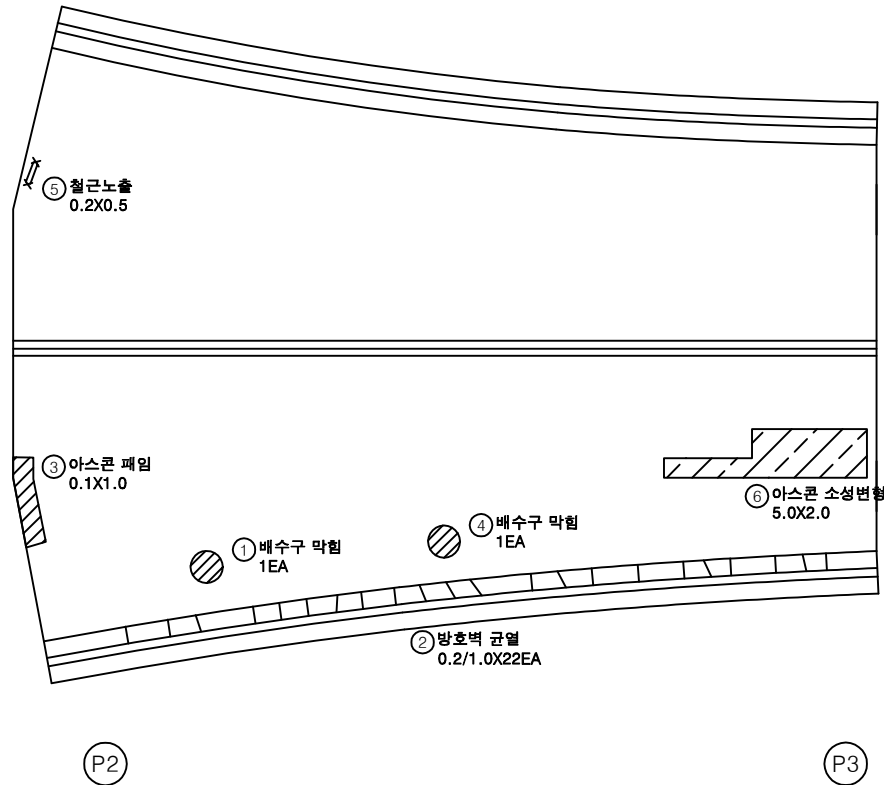
도면번호 03

| 번호 | 구분 | 부재 | 손상내용 | 손상현황 | | | | | | 비고 |
|---|---|---|---|---|---|---|---|---|---|---|
| 1 | 19하 | 배수시설 | 배수구 막힘 | | | | 1.00 | EA | 1 | |
| 2 | 19하 | 방호벽 | 방호벽 균열 | 0.2 | 1.0 | | 22.00 | m | 22 | |
| 3 | 19하 | 교면포장 | 아스콘 패임 | | 0.1 | 1.0 | 0.10 | m <sup>2</sup> | 1 | |
| 4 | 20하 | 배수시설 | 배수구 막힘 | | | | 1.00 | EA | 1 | 25상 보수 |
| 5 | 21하 | 교면포장 | 철근노출 | | 0.2 | 0.5 | 0.10 | m <sup>2</sup> | 1 | |
| 6 | 23하 | 교면포장 | 아스콘 소성변형 | | 5.0 | 2.0 | 10.00 | m <sup>2</sup> | 1 | |

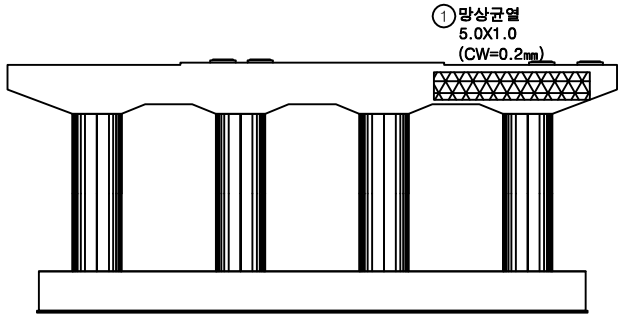
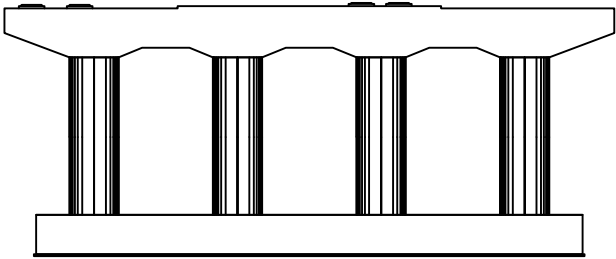
| 번호 | 구분 | 부재 | 손상내용 | 손상현황 | | | | | | 비고 |
|---|---|---|---|---|---|---|---|---|---|---|
| 1 | 19하 | 교각 | 망상균열 | 0.2 | 5.0 | 1.0 | 5.00 | m | 1 | |
| 3 | 19하 | 교량받침 | 무수축물탈 균열 | 0.1 | 0.2 | | 0.80 | m | 4 | |

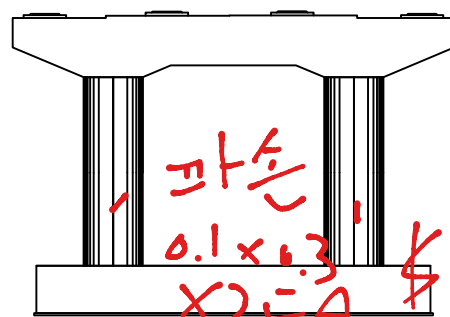
| 번호 | 구분 | 부재 | 손상내용 | 손상현황 | | | | | | 비고 |
|---|---|---|---|---|---|---|---|---|---|---|
| 1 | 19하 | 교량받침 | 무수축물탈 균열 | 0.1 | 0.2 | | 1.20 | m | 6 | |
| 2 | 19하 | 교량받침 | 무수축물탈 균열 | 0.1 | 0.2 | | 1.00 | m | 5 | |
| 4 | 19하 | 교량받침 | 무수축물탈 균열 | 0.1 | 0.2 | | 0.80 | m | 4 | |
| 5 | 21하 | 교각 | 균열(0.3mm미만) | 0.2 | 0.5 | | 2.00 | m | 4 | |

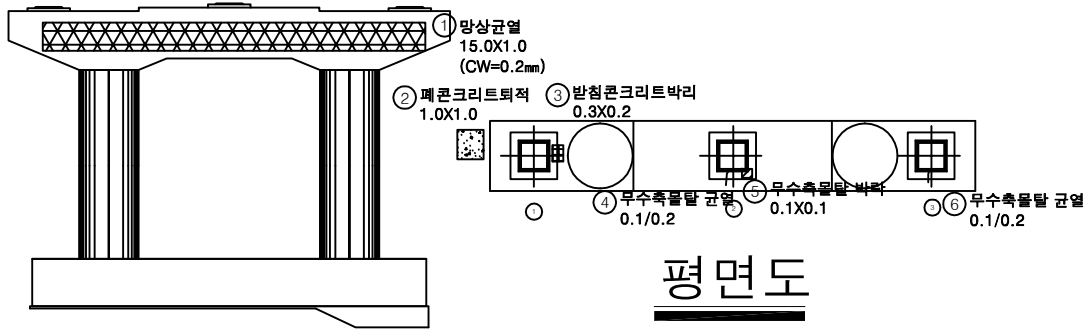
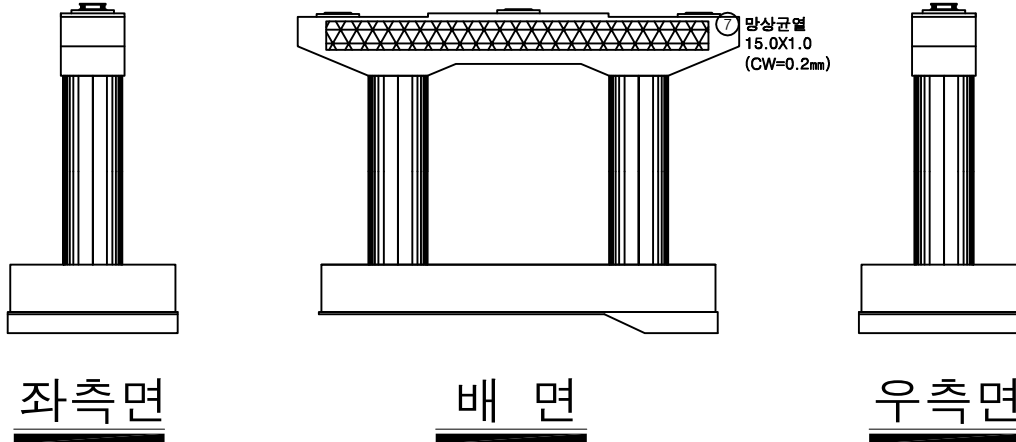
| 번호 | 구분 | 부재 | 손상내용 | 손상현황 | | | | | | 비고 |
|---|---|---|---|---|---|---|---|---|---|---|
| 1 | 19하 | 교각 | 망상균열 | 0.2 | 15.0 | 1.0 | 15.00 | m <sup>2</sup> | 1 | |
| 4 | 19하 | 교량받침 | 무수축물탈 균열 | 0.1 | 0.2 | | 0.20 | m | 1 | |
| 6 | 19하 | 교량받침 | 무수축물탈 균열 | 0.1 | 0.2 | | 0.20 | m | 1 | |
| 7 | 23하 | 교각 | 망상균열 | 0.2 | 15.0 | 1.0 | 15.00 | m <sup>2</sup> | 1 | |

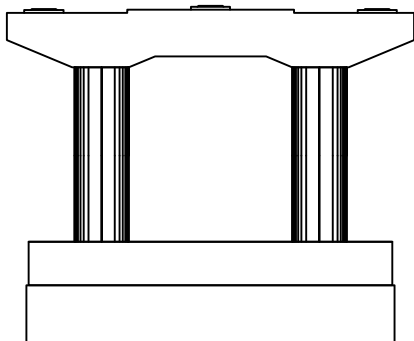
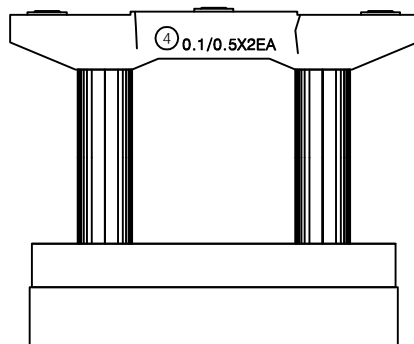
| 번호 | 구분 | 부재 | 손상내용 | 손상현황 | | | | | | 비고 |
|---|---|---|---|---|---|---|---|---|---|---|
| 1 | 19하 | 교량받침 | 무수축물탈 균열 | 0.1 | 0.2 | | 0.80 | m | 4 | |
| 2 | 19하 | 교량받침 | 무수축물탈 균열 | 0.1 | 0.2 | | 1.40 | m | 7 | |
| 3 | 19하 | 교량받침 | 무수축물탈 균열 | 0.1 | 0.2 | | 0.60 | m | 3 | |
| 4 | 19하 | 교각 | 균열(0.3mm미만) | 0.1 | 0.5 | | 1.00 | m | 2 | |
