상주영천고속도로 2024~2025년 시설물 안전점검 용역  
(2025년 상반기 정기안전점검)

# 외 관 조 사 망 도

화산JCT R-A1교

2025.04

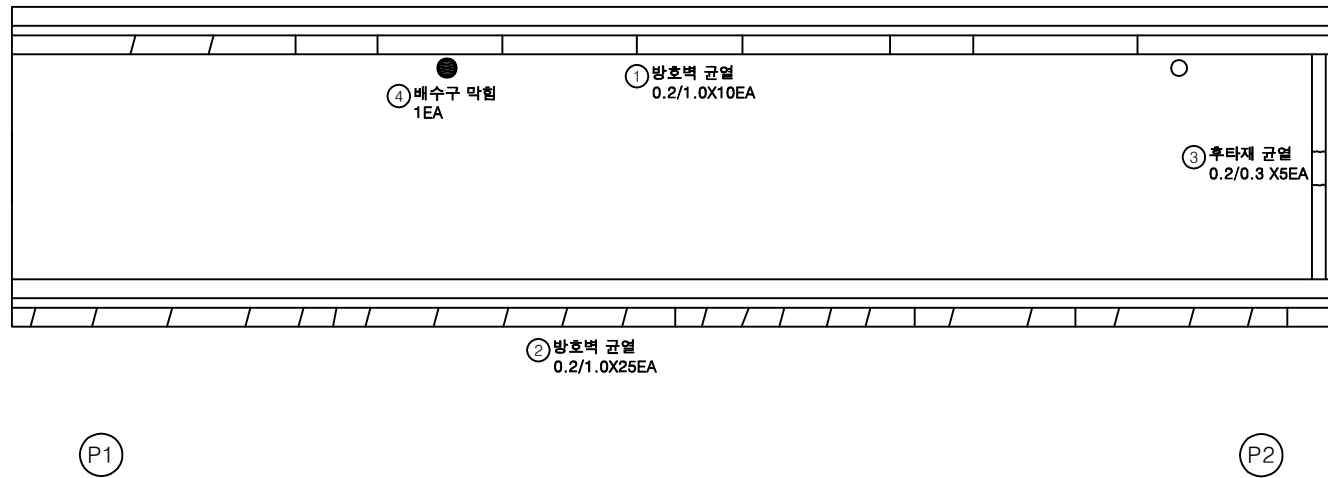
| 번호 | 구분 | 부재 | 손상내용 | 손상현황 | | | | | | 비고 |
|---|---|---|---|---|---|---|---|---|---|---|
| 1 | 19하 | 방호벽 | 방호벽 균열 | 0.2 | 1.0 | | 10.00 | m | 10 | |
| 2 | 19하 | 방호벽 | 방호벽 균열 | 0.2 | 1.0 | | 25.00 | m | 25 | |
| 3 | 23하 | 신속이음 | 후타재 균열 | 0.2 | 0.3 | | 1.50 | m | 5 | |
| 4 | 24하 | 배수시설 | 배수구 막힘 | | | | 1.00 | EA | 1 | |

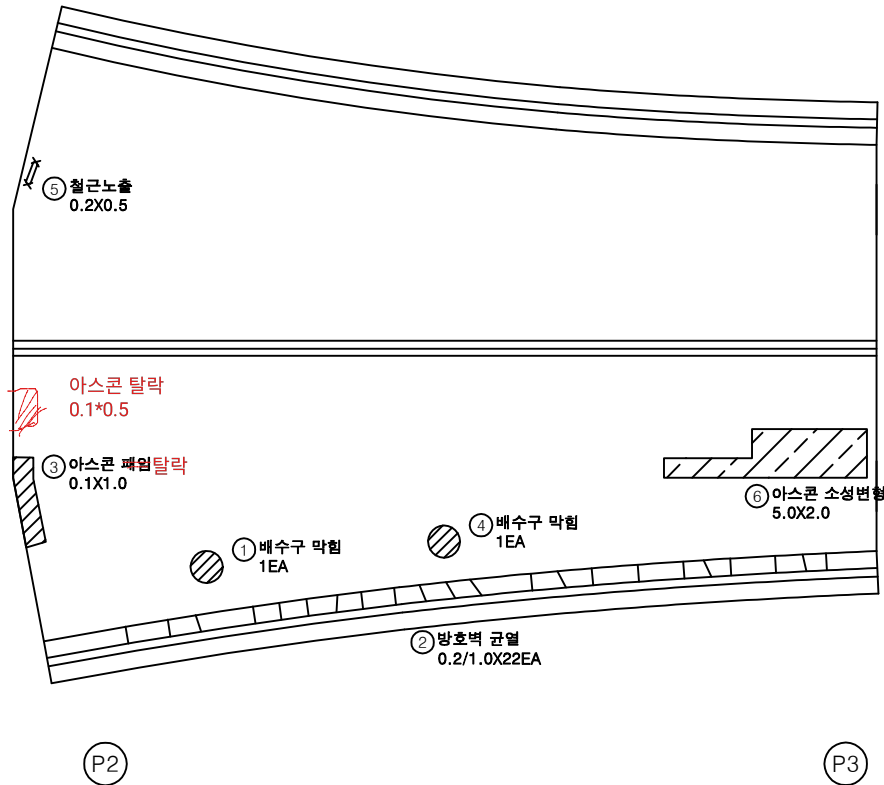
| 번호 | 구분 | 부재 | 손상내용 | 손상현황 | | | | | | 비고 |
|---|---|---|---|---|---|---|---|---|---|---|
| 1 | 19하 | 배수시설 | 배수구 막힘 | | | | 1.00 | EA | 1 | |
| 2 | 19하 | 방호벽 | 방호벽 균열 | 0.2 | 1.0 | | 22.00 | m | 22 | |
| 3 | 19하 | 교면포장 | 아스콘 패임 | | 0.1 | 1.0 | 0.10 | m <sup>2</sup> | 1 | |
| 4 | 20하 | 배수시설 | 배수구 막힘 | | | | 1.00 | EA | 1 | 25상 보수 |
| 5 | 21하 | 교면포장 | 철근노출 | | 0.2 | 0.5 | 0.10 | m <sup>2</sup> | 1 | |
| 6 | 23하 | 교면포장 | 아스콘 소성변형 | | 5.0 | 2.0 | 10.00 | m <sup>2</sup> | 1 | |

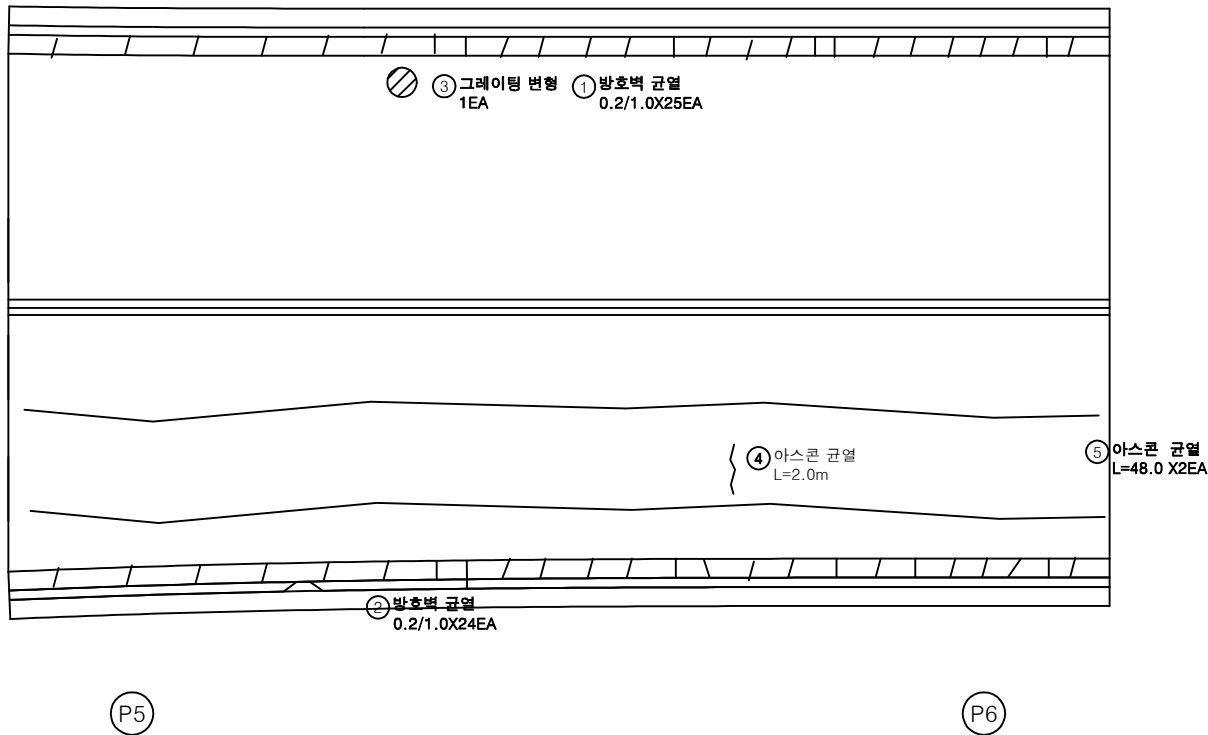
| 번호 | 구분 | 부재 | 손상내용 | 손상현황 | | | | | | 비고 |
|---|---|---|---|---|---|---|---|---|---|---|
| 1 | 19하 | 방호벽 | 방호벽 균열 | 0.2 | 1.0 | | 25.00 | m | 25 | |
| 2 | 19하 | 방호벽 | 방호벽 균열 | 0.2 | 1.0 | | 24.00 | m | 24 | |
| 4 | 21하 | 교면포장 | 아스콘 균열 | | 2.0 | | 2.00 | m | 1 | |
| 5 | 23하 | 교면포장 | 아스콘 균열 | | 48.0 | | 96.00 | m | 2 | |

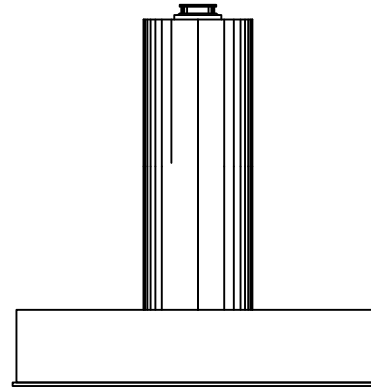
| 번호 | 구분 | 부재 | 손상내용 | 손상현황 | | | | | | 비 고 |
|---|---|---|---|---|---|---|---|---|---|---|
| 1 | 19하 | 교량받침 | 무수축물탈 균열 | 0.1 | 0.2 | | 1.80 | m | 9 | |
| 2 | 19하 | 교각 | 균열(0.3mm미만) | 0.1 | 1.0 | | 1.00 | m | 1 | |

① 무수축물탈 균열  
0.1/0.2X9EA

② 0.1/1.0
