상주영천고속도로 2024~2025년 시설물 안전점검 용역  
(2025년 상반기 정기안전점검)

# 외 관 조 사 망 도

화산JCT R-H교

2025.04

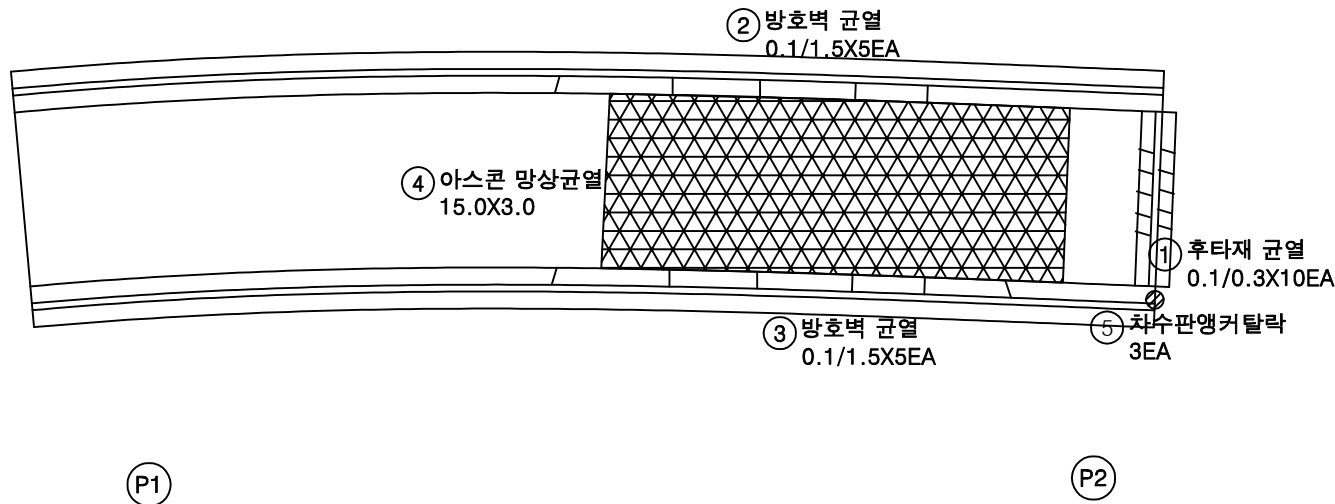
| 번호 | 구분 | 부재 | 손상내용 | 손상현황 | | | | | | 비고 |
|---|---|---|---|---|---|---|---|---|---|---|
| 1 | 19하 | 신속이음 | 후타재 균열 | 0.1 | 0.3 | | 3.00 | m | 10 | |
| 2 | 19하 | 방호벽 | 방호벽 균열 | 0.1 | 1.5 | | 7.50 | m | 5 | |
| 3 | 19하 | 방호벽 | 방호벽 균열 | 0.1 | 1.5 | | 7.50 | m | 5 | |
| 4 | 20하 | 교면포장 | 아스콘 망상균열 | | 15.0 | 3.0 | 45.00 | m <sup>2</sup> | 1 | |
| 5 | 21하 | 신속이음 | 차수판 앵커탈락 | | | | 3.00 | EA | 3 | |

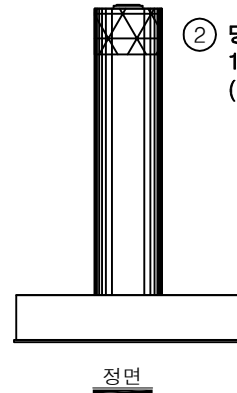
| 번호 | 구분 | 부재 | 손상내용 | 손상현황 | | | | | | 비고 |
|---|---|---|---|---|---|---|---|---|---|---|
| 1 | 19하 | 교량받침 | 무수축물탈 균열 | 0.1 | 0.1 | | 0.80 | m | 8 | |
| 2 | 19하 | 교각 | 망상균열 | 0.2 | 10.0 | 0.5 | 5.00 | m <sup>2</sup> | 1 | |
| 3 | 25상 | 교량받침 | 무수축물탈 박락 | | 0.1 | 0.1 | 0.01 | m <sup>2</sup> | 1 | |
| 4 | 25상 | 교량받침 | 무수축물탈 균열 | 0.1 | 0.1 | | 1.20 | m | 12 | |
