상주영천고속도로 2024~2025년 시설물 안전점검 용역  
(2025년 상반기 정기안전점검)

# 외 관 조 사 망 도

화산JCT R-H교

2025.04

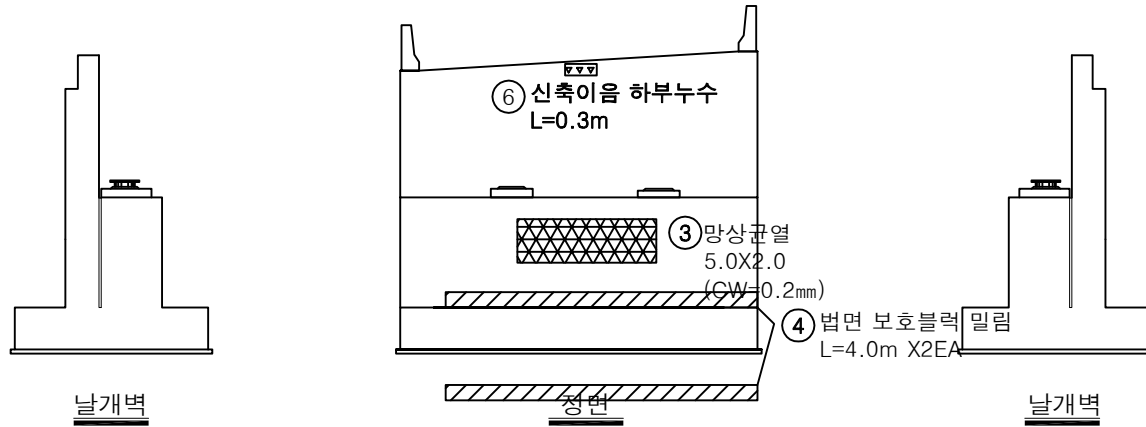
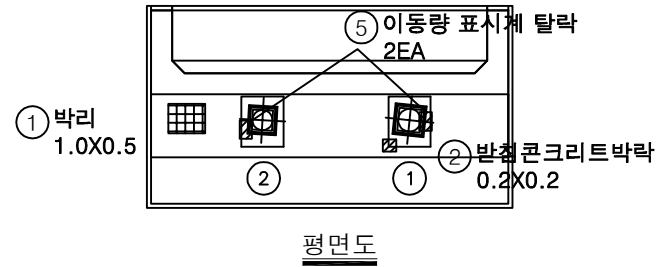
| 번호 | 구분 | 부재 | 손상내용 | 손상현황 | | | | | | 비고 |
|---|---|---|---|---|---|---|---|---|---|---|
| 1 | 19하 | 교대 | 박리 | | 1.0 | 0.5 | 0.50 | m <sup>2</sup> | 1 | 21'하 보수 |
| 2 | 20하 | 교량방침 | 받침콘크리트 박락 | | 0.2 | 0.2 | 0.04 | m <sup>2</sup> | 1 | |
| 3 | 21하 | 교대 | 망상균열 | 0.2 | 5.0 | 2.0 | 10.00 | m <sup>2</sup> | 1 | |
| 4 | 23하 | 교대 | 법면 보도블럭 밀림 | | 4.0 | | 8.00 | m | 2 | |
| 5 | 25상 | 교량방침 | 이동량 표시계 탈락 | | | | 2.00 | EA | 2 | |
| 6 | 25상 | 신축이음 | 신축이음 하부누수 | | 0.3 | | 0.30 | m | 1 | |

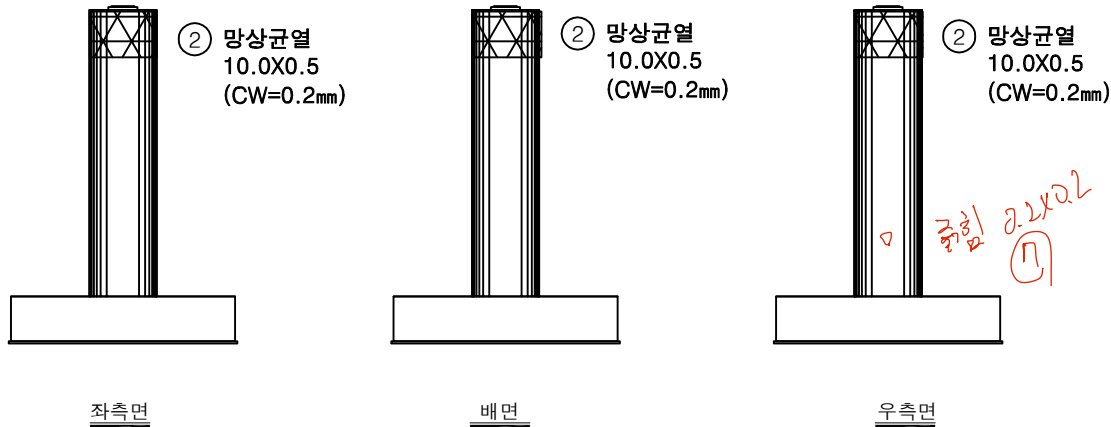
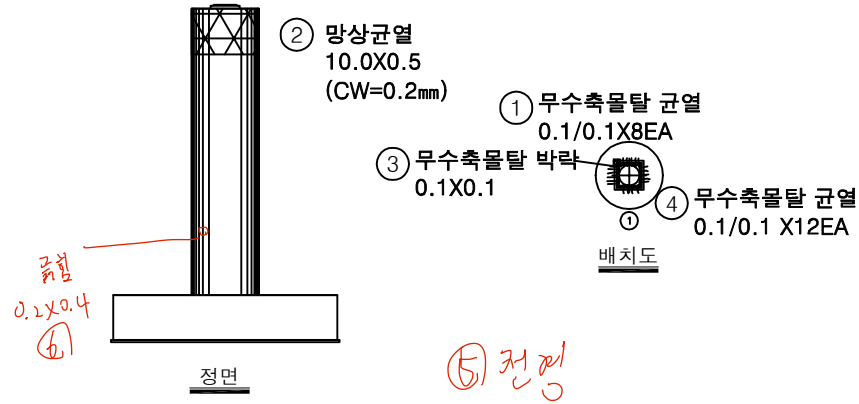
| 번호 | 구분 | 부재 | 손상내용 | 손상현황 | | | | | | 비고 |
|---|---|---|---|---|---|---|---|---|---|---|
| 1 | 19하 | 교량받침 | 무수축물탈 균열 | 0.1 | 0.1 | | 0.80 | m | 8 | |
| 2 | 19하 | 교각 | 망상균열 | 0.2 | 10.0 | 0.5 | 5.00 | m <sup>2</sup> | 1 | |
| 3 | 25상 | 교량받침 | 무수축물탈 박락 | | 0.1 | 0.1 | 0.01 | m <sup>2</sup> | 1 | |
| 4 | 25상 | 교량받침 | 무수축물탈 균열 | 0.1 | 0.1 | | 1.20 | m | 12 | |
