상주영천고속도로 2024~2025년 시설물 안전점검 용역  
(2025년 상반기 정기안전점검)

# 외 관 조 사 망 도

화산JCT R-H교

2025.04

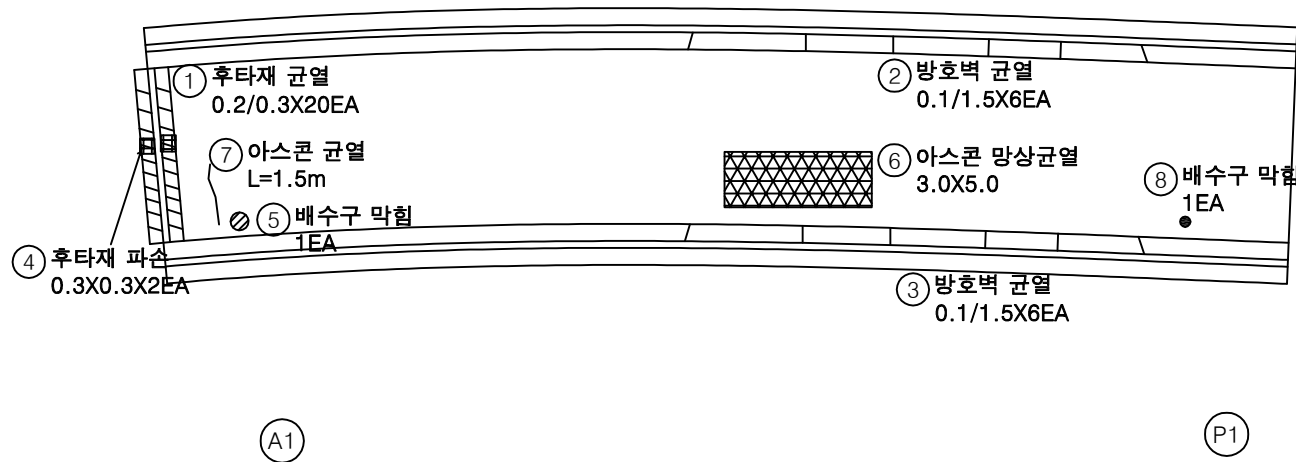
| 번호 | 구분 | 부재 | 손상내용 | 손상현황 | | | | | | 비 고 |
|---|---|---|---|---|---|---|---|---|---|---|
| 1 | 19하 | 신속이음 | 후타재 균열 | 0.2 | 0.3 | | 6.00 | m | 20 | |
| 2 | 19하 | 방호벽 | 방호벽 균열 | 0.1 | 1.5 | | 9.00 | m | 6 | |
| 3 | 19하 | 방호벽 | 방호벽 균열 | 0.1 | 1.5 | | 9.00 | m | 6 | |
| 4 | 20하 | 신속이음 | 후타재 파손 | | 0.3 | 0.3 | 0.18 | m <sup>2</sup> | 2 | 손상변경 |
| 5 | 20하 | 배수시설 | 배수구 막힘 | | | | 1.00 | EA | 1 | |
| 6 | 21하 | 교면포장 | 아스콘 망상균열 | | 3.0 | 5.0 | 15.00 | m <sup>2</sup> | 1 | |
| 7 | 24상 | 교면포장 | 아스콘 균열 | | 1.5 | | 1.50 | m | 1 | |
| 8 | 25상 | 배수시설 | 배수구 막힘 | | | | 1.00 | EA | 1 | |

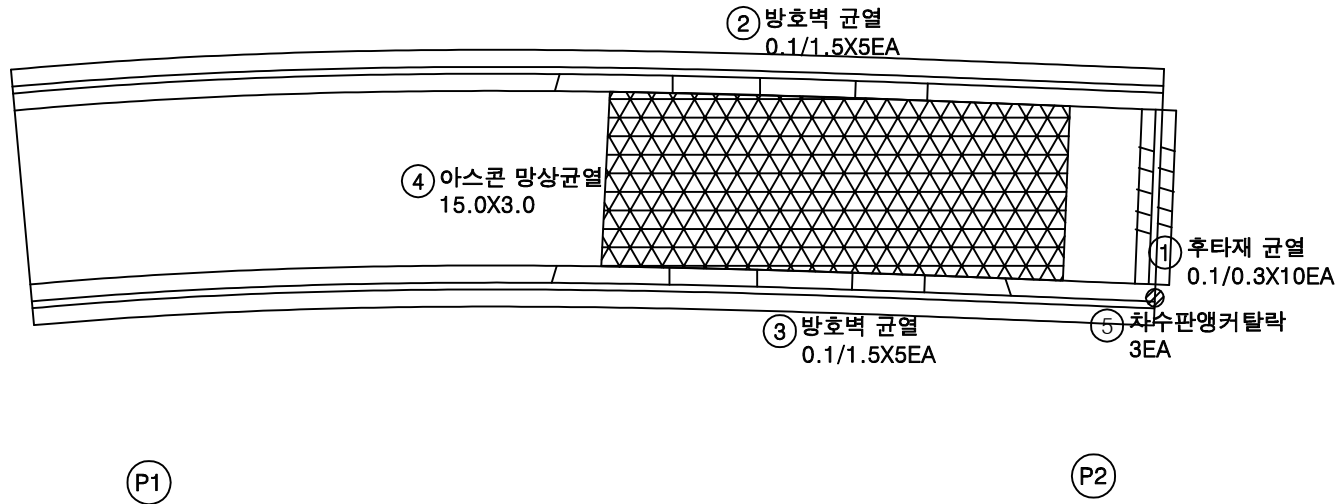
| 번호 | 구분 | 부재 | 손상내용 | 손상현황 | | | | | | 비고 |
|---|---|---|---|---|---|---|---|---|---|---|
| 1 | 19하 | 신속이음 | 후타재 균열 | 0.1 | 0.3 | | 3.00 | m | 10 | |
| 2 | 19하 | 방호벽 | 방호벽 균열 | 0.1 | 1.5 | | 7.50 | m | 5 | |
| 3 | 19하 | 방호벽 | 방호벽 균열 | 0.1 | 1.5 | | 7.50 | m | 5 | |
| 4 | 20하 | 교면포장 | 아스콘 망상균열 | | 15.0 | 3.0 | 45.00 | m <sup>2</sup> | 1 | |
| 5 | 21하 | 신속이음 | 차수판 앵커탈락 | | | | 3.00 | EA | 3 | |

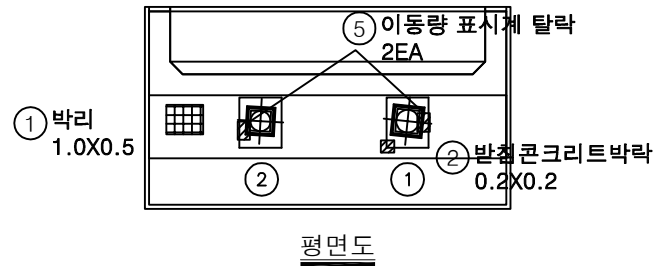
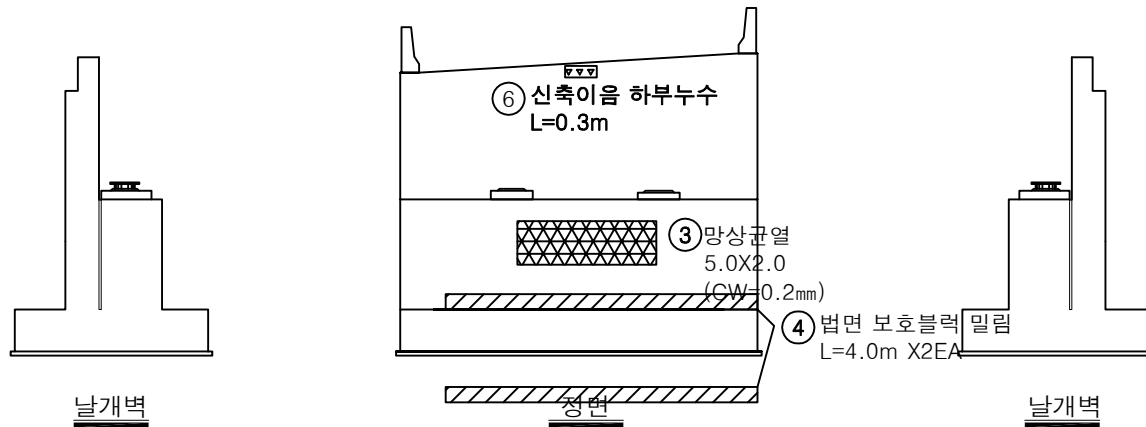
| 번호 | 구분 | 부재 | 손상내용 | 손상현황 | | | | | | 비고 |
|---|---|---|---|---|---|---|---|---|---|---|
| 1 | 19하 | 교대 | 박리 | | 1.0 | 0.5 | 0.50 | m <sup>2</sup> | 1 | 21'하 보수 |
| 2 | 20하 | 교량방침 | 받침콘크리트 박락 | | 0.2 | 0.2 | 0.04 | m <sup>2</sup> | 1 | |
| 3 | 21하 | 교대 | 망상균열 | 0.2 | 5.0 | 2.0 | 10.00 | m <sup>2</sup> | 1 | |
| 4 | 23하 | 교대 | 법면 보도블럭 밀림 | | 4.0 | | 8.00 | m | 2 | |
| 5 | 25상 | 교량방침 | 이동량 표시계 탈락 | | | | 2.00 | EA | 2 | |
| 6 | 25상 | 신축이음 | 신축이음 하부누수 | | 0.3 | | 0.30 | m | 1 | |

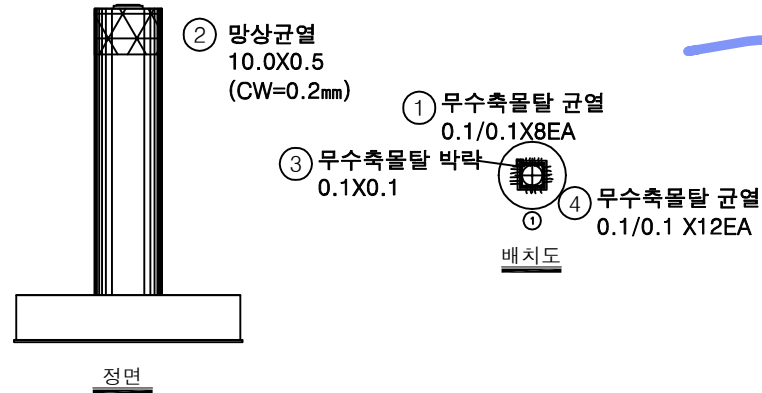
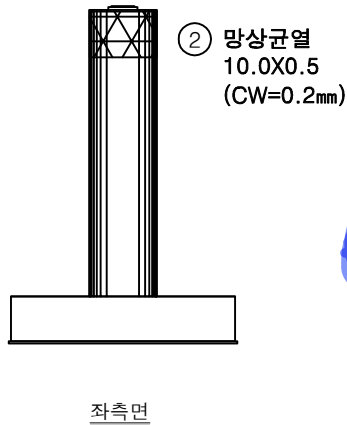
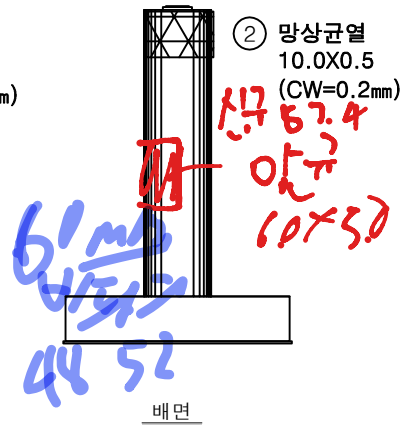
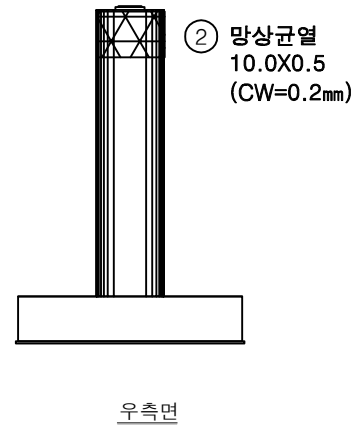
| 번호 | 구분 | 부재 | 손상내용 | 손상현황 | | | | | | 비고 |
|---|---|---|---|---|---|---|---|---|---|---|
| 1 | 19하 | 교량받침 | 무수축물탈 균열 | 0.1 | 0.1 | | 0.80 | m | 8 | |
| 2 | 19하 | 교각 | 망상균열 | 0.2 | 10.0 | 0.5 | 5.00 | m <sup>2</sup> | 1 | |
| 3 | 25상 | 교량받침 | 무수축물탈 박락 | | 0.1 | 0.1 | 0.01 | m <sup>2</sup> | 1 | |
| 4 | 25상 | 교량받침 | 무수축물탈 균열 | 0.1 | 0.1 | | 1.20 | m | 12 | |
