상주영천고속도로 2024~2025년 시설물 안전점검 용역  
(2025년 상반기 정기안전점검)

# 외 관 조 사 망 도

화산JCT R-H교

2025.04

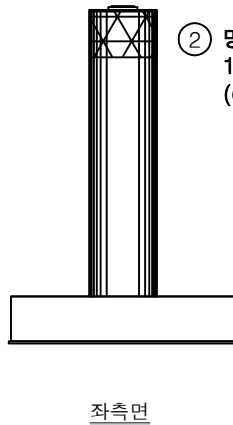
② 망상균열  
10.0X0.5  
(CW=0.2mm)

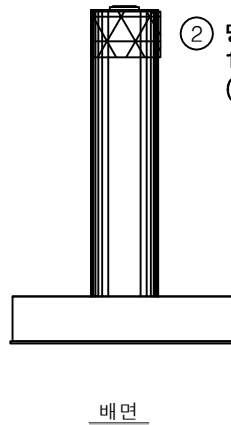
② 망상균열  
10.0X0.5  
(CW=0.2mm)

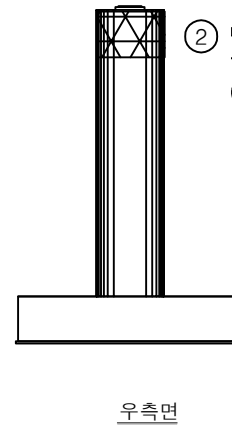
② 망상균열  
10.0X0.5  
(CW=0.2mm)
