상주영천고속도로 2024~2025년 시설물 안전점검 용역  
(2025년 상반기 정기안전점검)

# 외 관 조 사 망 도

화산JCT R-H교

2025.04

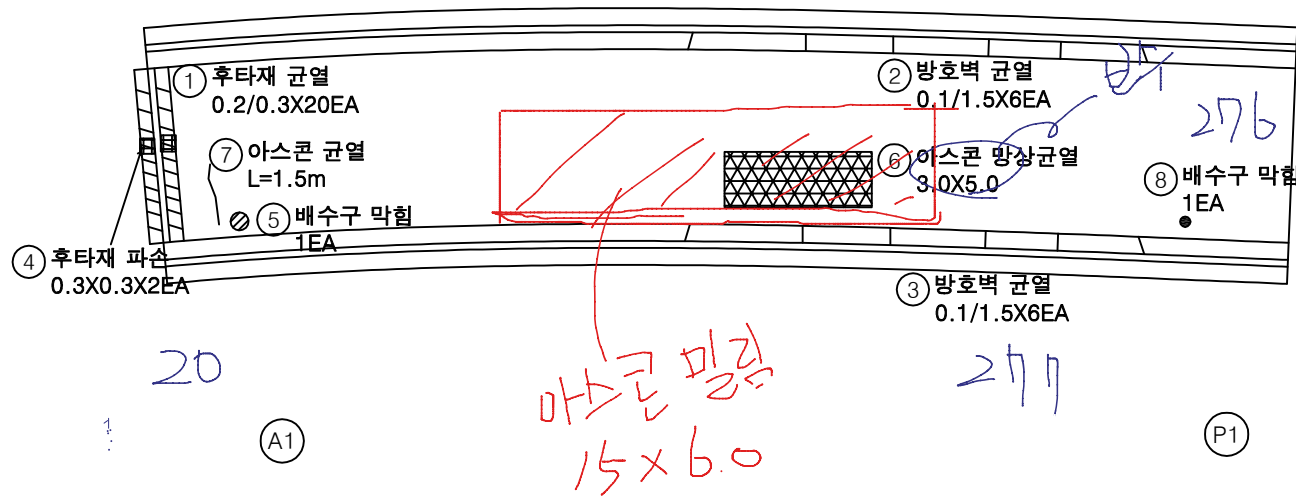
| 번호 | 구분 | 부재 | 손상내용 | 손상현황 | | | | | | 비고 |
|---|---|---|---|---|---|---|---|---|---|---|
| 1 | 19하 | 신속이음 | 후타재 균열 | 0.2 | 0.3 | | 6.00 | m | 20 | |
| 2 | 19하 | 방호벽 | 방호벽 균열 | 0.1 | 1.5 | | 9.00 | m | 6 | |
| 3 | 19하 | 방호벽 | 방호벽 균열 | 0.1 | 1.5 | | 9.00 | m | 6 | |
| 4 | 20하 | 신속이음 | 후타재 파손 | | 0.3 | 0.3 | 0.18 | m <sup>2</sup> | 2 | 손상변경 |
| 5 | 20하 | 배수시설 | 배수구 막힘 | | | | 1.00 | EA | 1 | |
| 6 | 21하 | 교면포장 | 아스콘 망상균열 | | 3.0 | 5.0 | 15.00 | m <sup>2</sup> | 1 | |
| 7 | 24상 | 교면포장 | 아스콘 균열 | | 1.5 | | 1.50 | m | 1 | |
| 8 | 25상 | 배수시설 | 배수구 막힘 | | | | 1.00 | EA | 1 | |

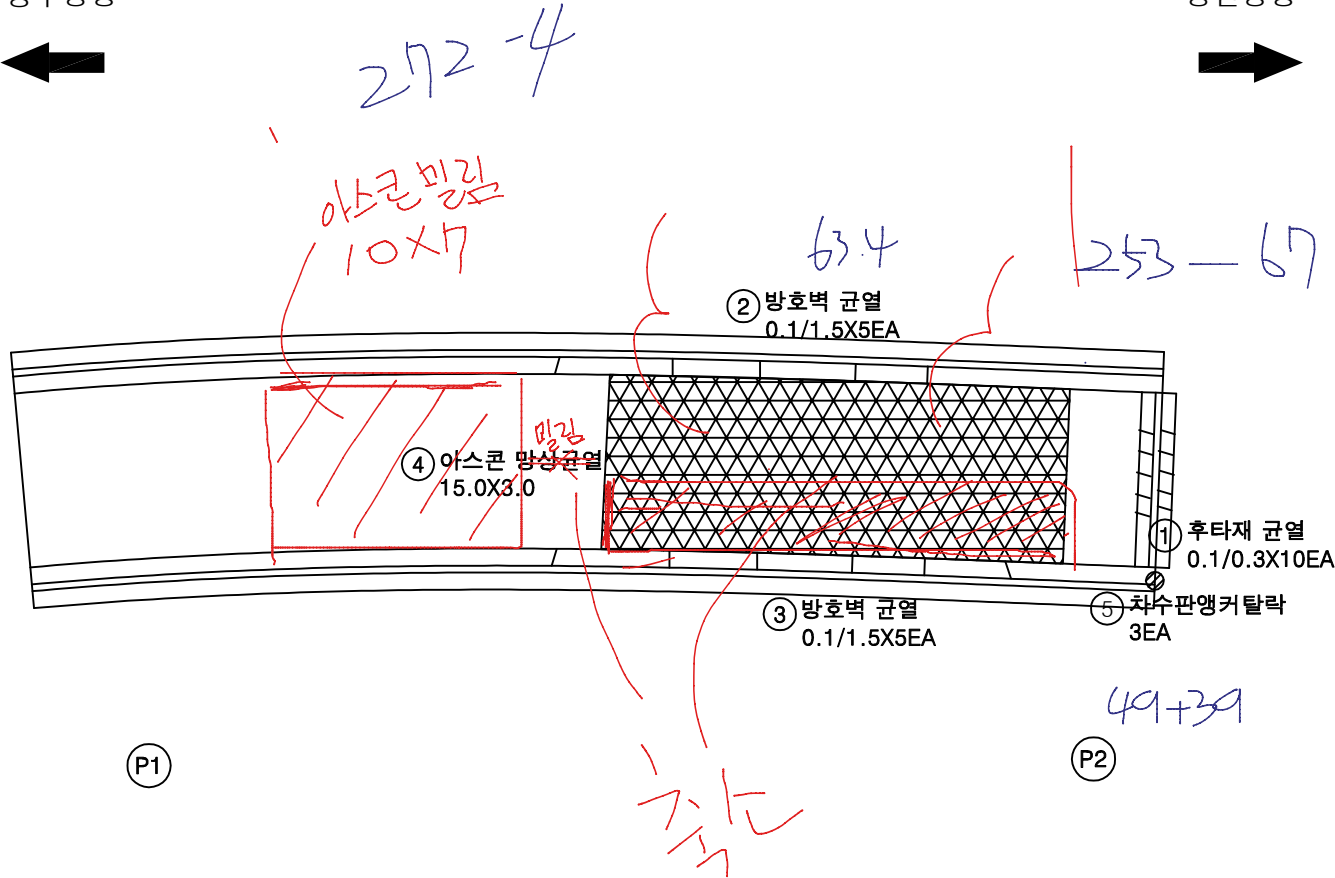
| 번호 | 구분 | 부재 | 손상내용 | 손상현황 | | | | | | 비고 |
|---|---|---|---|---|---|---|---|---|---|---|
| 1 | 19하 | 신속이음 | 후타재 균열 | 0.1 | 0.3 | | 3.00 | m | 10 | |
| 2 | 19하 | 방호벽 | 방호벽 균열 | 0.1 | 1.5 | | 7.50 | m | 5 | |
| 3 | 19하 | 방호벽 | 방호벽 균열 | 0.1 | 1.5 | | 7.50 | m | 5 | |
| 4 | 20하 | 교면포장 | 아스콘 망상균열 | | 15.0 | 3.0 | 45.00 | m <sup>2</sup> | 1 | |
| 5 | 21하 | 신속이음 | 차수판 앵커탈락 | | | | 3.00 | EA | 3 | |

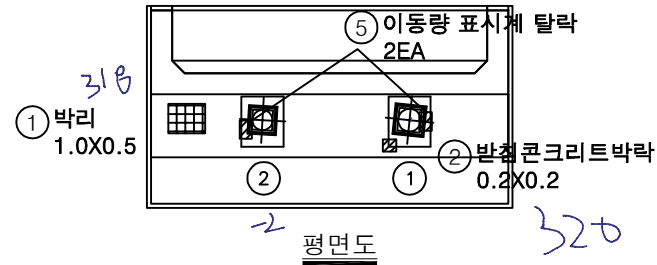
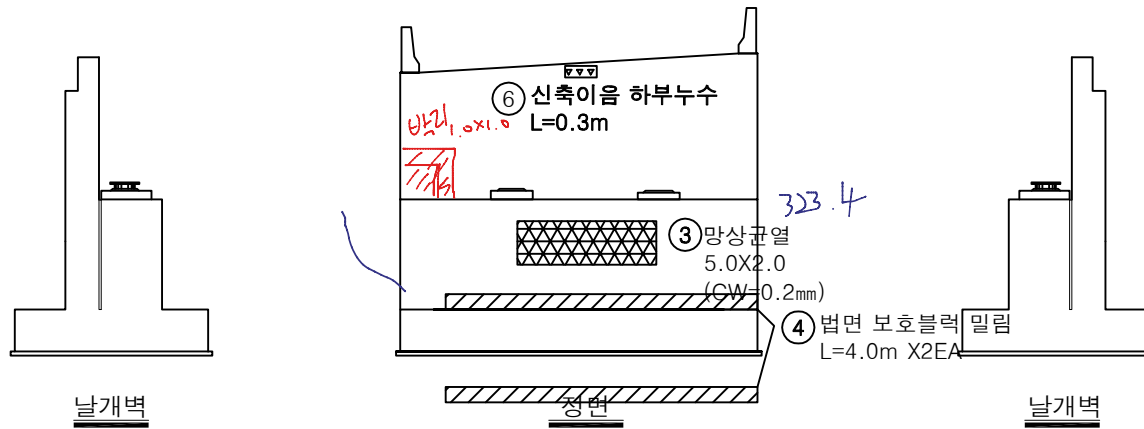
| 번호 | 구분 | 부재 | 손상내용 | 손상현황 | | | | | | 비고 |
|---|---|---|---|---|---|---|---|---|---|---|
| 1 | 19하 | 교대 | 박리 | | 1.0 | 0.5 | 0.50 | m <sup>2</sup> | 1 | 21'하 보수 |
| 2 | 20하 | 교량방침 | 받침콘크리트 박락 | | 0.2 | 0.2 | 0.04 | m <sup>2</sup> | 1 | |
| 3 | 21하 | 교대 | 망상균열 | 0.2 | 5.0 | 2.0 | 10.00 | m <sup>2</sup> | 1 | |
| 4 | 23하 | 교대 | 범면 보도블럭 밀림 | | 4.0 | | 8.00 | m | 2 | |
| 5 | 25상 | 교량방침 | 이동량 표시계 탈락 | | | | 2.00 | EA | 2 | |
| 6 | 25상 | 신축이음 | 신축이음 하부누수 | | 0.3 | | 0.30 | m | 1 | |

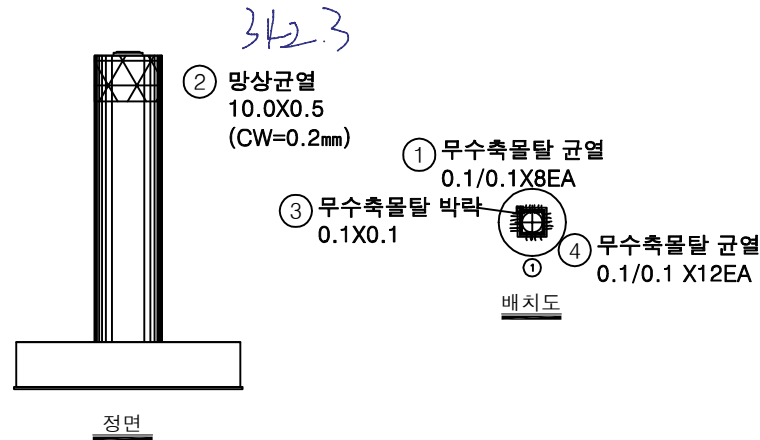
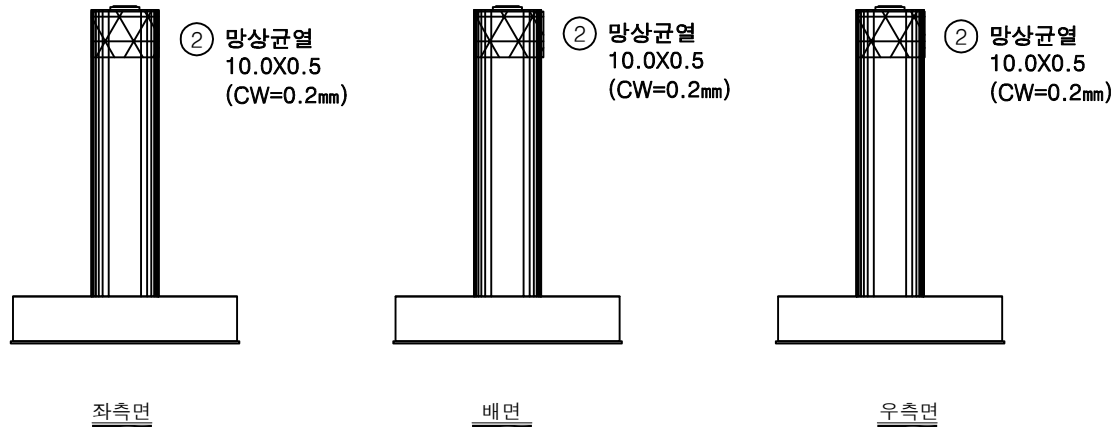
| 번호 | 구분 | 부재 | 손상내용 | 손상현황 | | | | | | 비고 |
|---|---|---|---|---|---|---|---|---|---|---|
| 1 | 19하 | 교량받침 | 무수축물탈 균열 | 0.1 | 0.1 | | 0.80 | m | 8 | |
| 2 | 19하 | 교각 | 망상균열 | 0.2 | 10.0 | 0.5 | 5.00 | m <sup>2</sup> | 1 | |
| 3 | 25상 | 교량받침 | 무수축물탈 박락 | | 0.1 | 0.1 | 0.01 | m <sup>2</sup> | 1 | |
| 4 | 25상 | 교량받침 | 무수축물탈 균열 | 0.1 | 0.1 | | 1.20 | m | 12 | |
