상주영천고속도로 2024~2025년 시설물 안전점검 용역  
(2025년 상반기 정기안전점검)

# 외 관 조 사 망 도

가래실교

2025.04

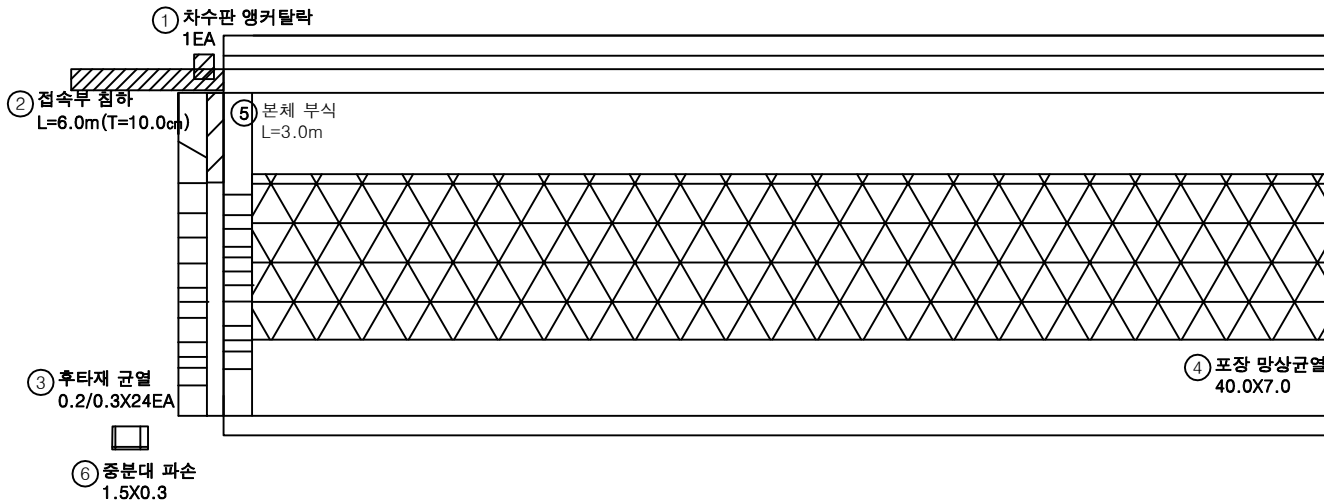
| 번호 | 구분 | 부재 | 손상내용 | 손상현황 | | | | | | 비 고 |
|---|---|---|---|---|---|---|---|---|---|---|
| 1 | 19하 | 신축이음 | 차수판 앵커탈락 | | | | 1.00 | EA | 1 | |
| 2 | 19하 | 교면포장 | 접속부 침하 | | 6.0 | | 6.00 | m | 1 | (T=10.0m) |
| 3 | 19하 | 신축이음 | 후타재 균열 | 0.2 | 0.3 | | 7.20 | m | 24 | |
| 4 | 19하 | 교면포장 | 포장 망상균열 | | 40.0 | 7.0 | 280.00 | m <sup>2</sup> | 1 | |
| 5 | 23하 | 신축이음 | 본체 부식 | | 3.0 | | 3.00 | m | 1 | |
| 6 | 23하 | 중분대 | 중분대 파손 | | 1.5 | 0.3 | 0.45 | m <sup>2</sup> | 1 | |

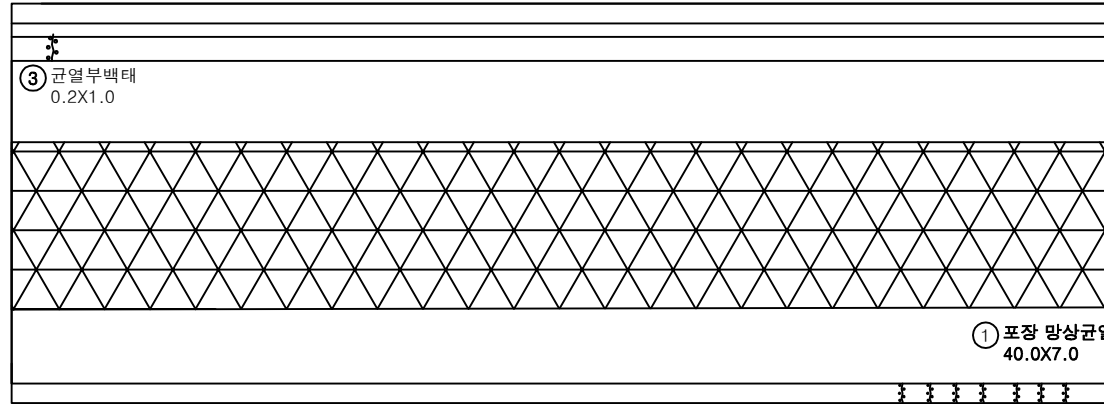
② 균열부백태  
0.2X1.0 X7EA

| 번호 | 구분 | 부재 | 손상내용 | 손상현황 | | | | | | 비 고 |
|---|---|---|---|---|---|---|---|---|---|---|
| 2 | 21하 | 중분대 | 균열부백태 | | 0.2 | 1.0 | 1.40 | m <sup>2</sup> | 7 | |
