상주영천고속도로 2024~2025년 시설물 안전점검 용역  
(2025년 상반기 정기안전점검)

# 외 관 조 사 망 도

가래실교

2025.04

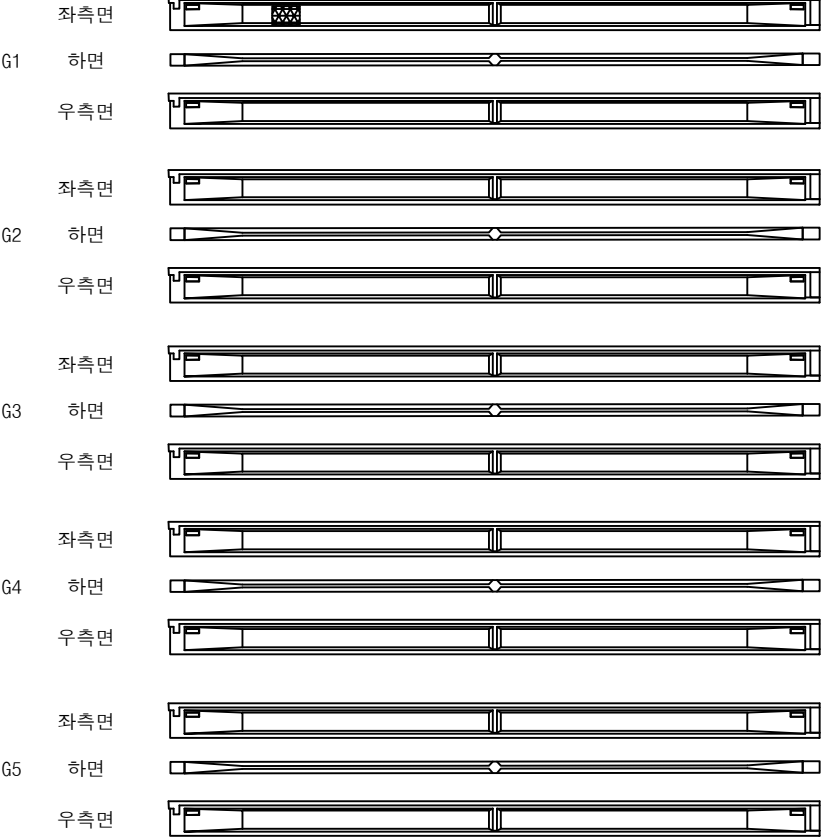
① 망상균열  
2.0X2.0  
(CW=0.2mm)

| 번호 | 구분 | 부재 | 손상내용 | 손상현황 | | | | | | 비고 |
|---|---|---|---|---|---|---|---|---|---|---|
| 1 | 195하 | 거더 | 망상균열 | 0.2 | 2.0 | 2.0 | 4.00 | m <sup>2</sup> | 1 | 21'하 보수 |

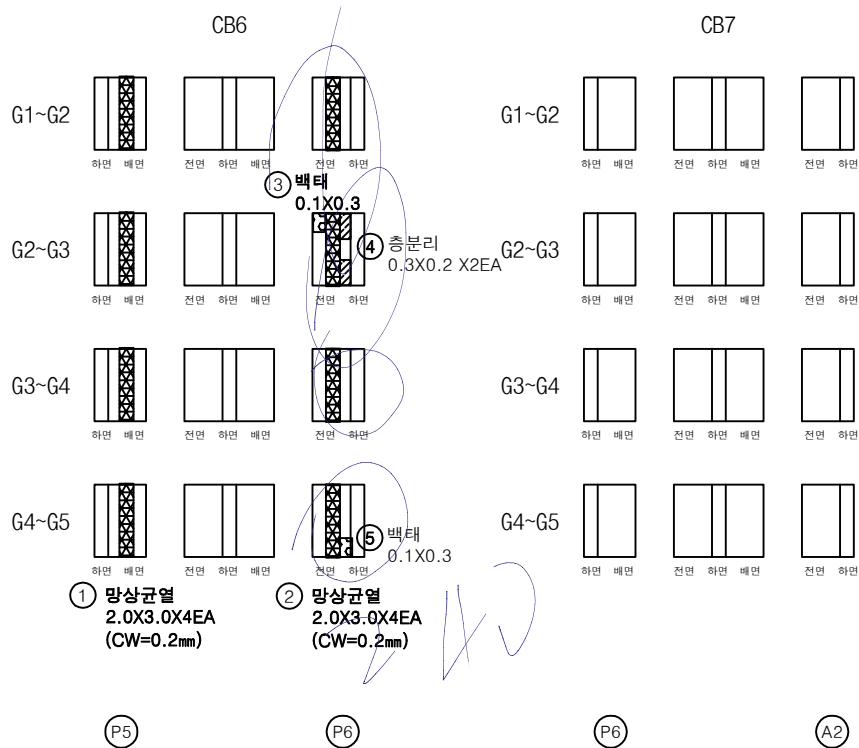
| 번호 | 구분 | 부재 | 손상내용 | 손상현황 | | | | | | 비고 |
|---|---|---|---|---|---|---|---|---|---|---|
| 1 | 19하 | 가로보 | 망상균열 | 0.2 | 2.0 | 3.0 | 24.00 | m | 4 | 25상 보수 |
| 2 | 19하 | 가로보 | 망상균열 | 0.2 | 2.0 | 3.0 | 24.00 | m | 4 | 25상 보수 |

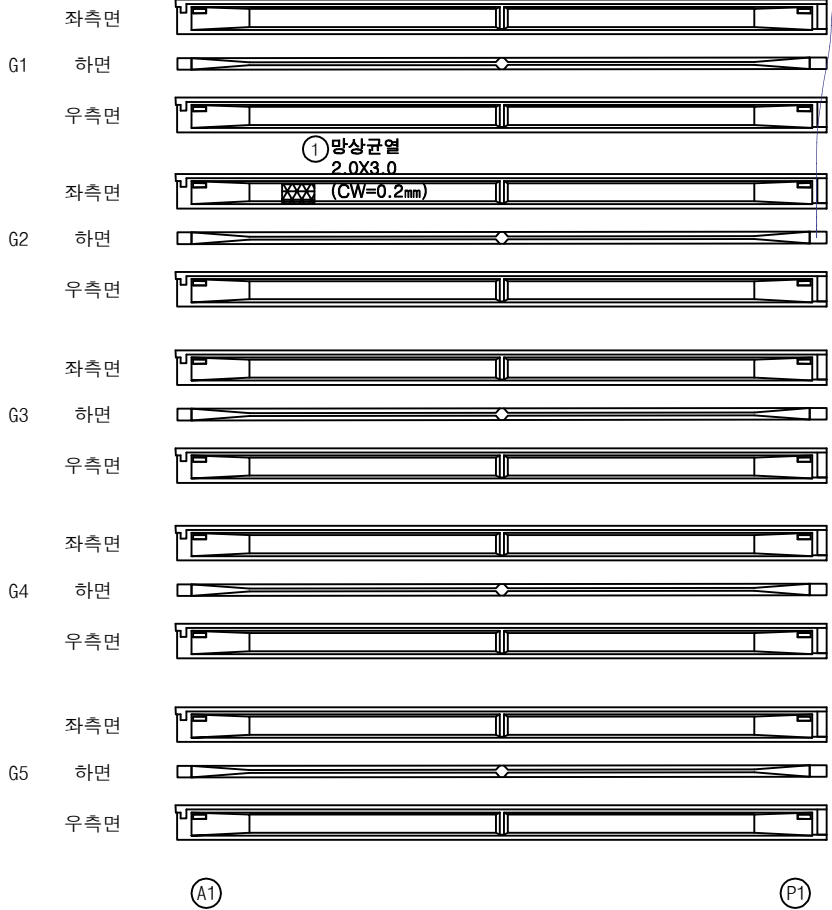
| 번호 | 구분 | 부재 | 손상내용 | 손상현황 | | | | | | 비고 |
|---|---|---|---|---|---|---|---|---|---|---|
| 1 | 1954 | 거더 | 망상균열 | 0.2 | 2.0 | 3.0 | 6.00 | m <sup>2</sup> | 1 | |

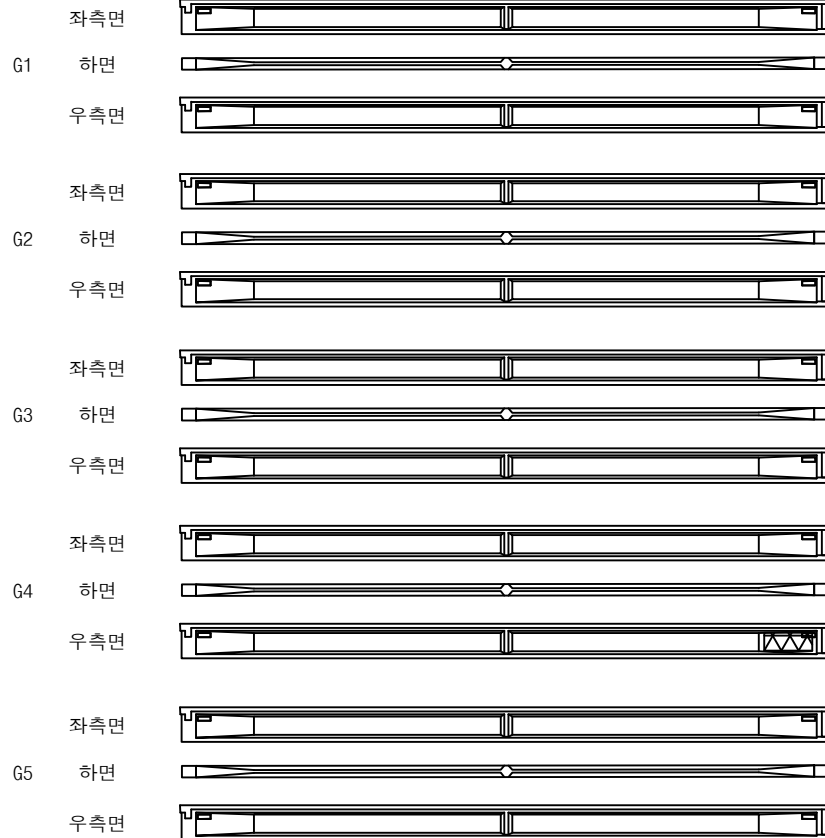
① 망상균열  
1.5X2.0  
(CW=0.2mm)

| 번호 | 구분 | 부재 | 손상내용 | 손상현황 | | | | | | 비고 |
|---|---|---|---|---|---|---|---|---|---|---|
| 1 | 24상 | 거더 | 망상균열 | 0.2 | 1.5 | 2.0 | 3.00 | m <sup>2</sup> | 1 | |

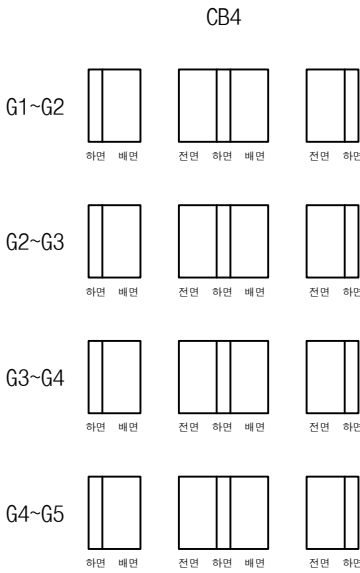
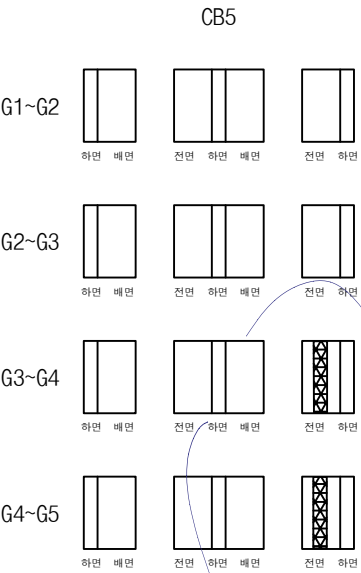
① 망상균열  
1.0X2.0X2EA  
(CW=0.2mm)

| 번호 | 구분 | 부재 | 손상내용 | 손상현황 | | | | | | 비고 |
|---|---|---|---|---|---|---|---|---|---|---|
| 1 | 19하 | 가로보 | 망상균열 | 0.2 | 1.0 | 2.0 | 4.00 | m <sup>2</sup> | 2 | 25상 보수 |

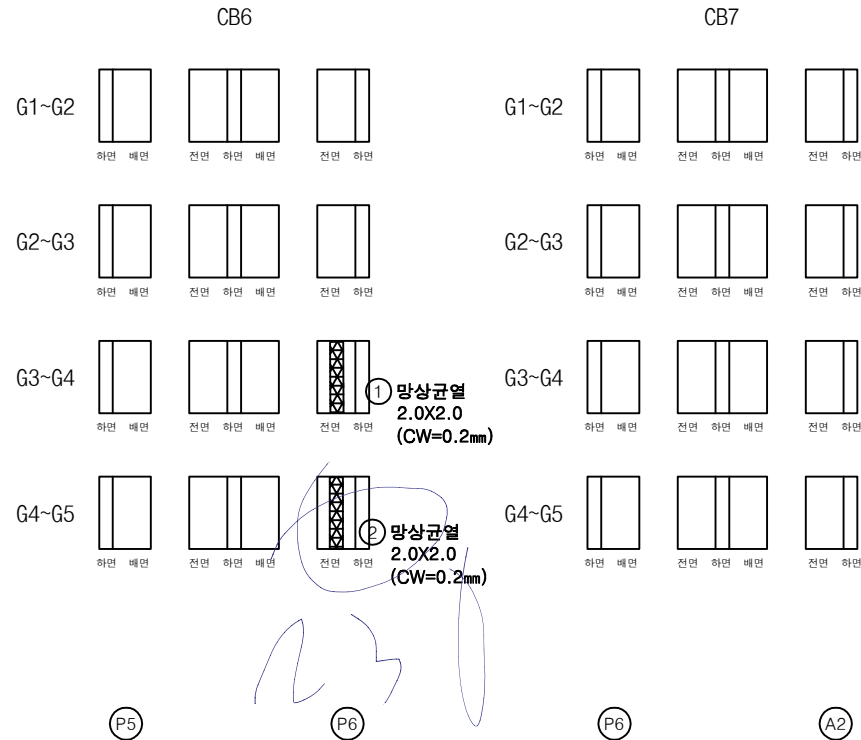
| 번호 | 구분 | 부재 | 손상내용 | 손상현황 | | | | | | 비고 |
|---|---|---|---|---|---|---|---|---|---|---|
| 1 | 19하 | 가로보 | 망상균열 | 0.2 | 2.0 | 2.0 | 4.00 | m <sup>2</sup> | 1 | 25상 보수 |
| 2 | 21하 | 가로보 | 망상균열 | 0.2 | 2.0 | 2.0 | 4.00 | m <sup>2</sup> | 1 | 25상 보수 |
