상주영천고속도로 2024~2025년 시설물 안전점검 용역  
(2025년 상반기 정기안전점검)

# 외 관 조 사 망 도

가래실교

2025.04

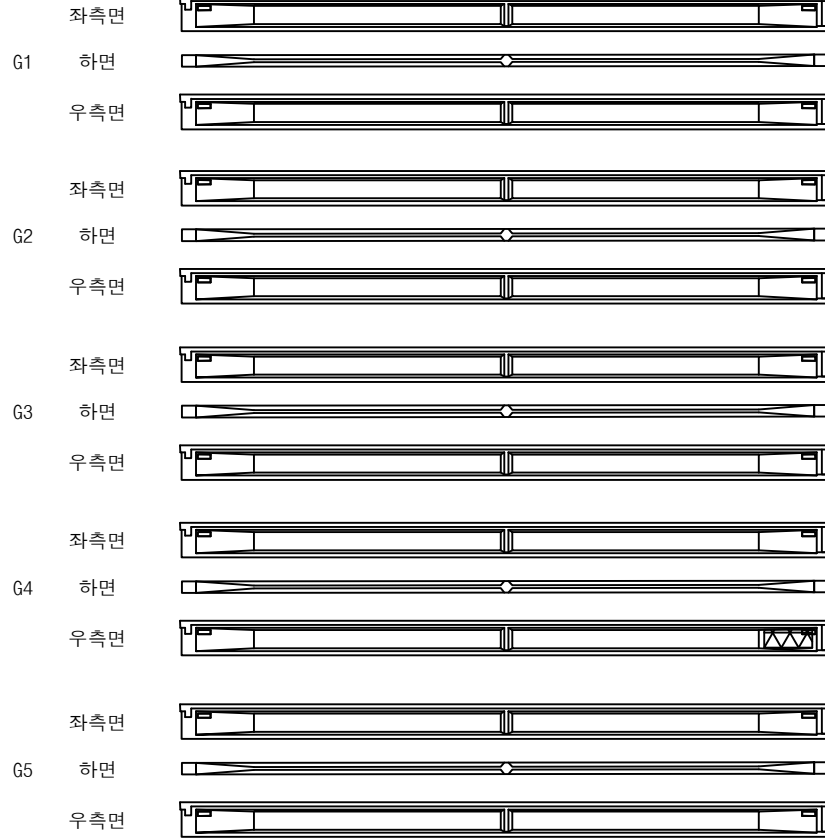
① 망상균열  
1.5X2.0  
(CW=0.2mm)영천방향  
→

| 번호 | 구분 | 부재 | 손상내용 | 손상현황 | | | | | | 비고 |
|---|---|---|---|---|---|---|---|---|---|---|
| 1 | 24상 | 거더 | 망상균열 | 0.2 | 1.5 | 2.0 | 3.00 | m <sup>2</sup> | 1 | |
