상주영천고속도로 2024~2025년 시설물 안전점검 용역  
(2025년 상반기 정기안전점검)

# 외 관 조 사 망 도

가래실교

2025.04

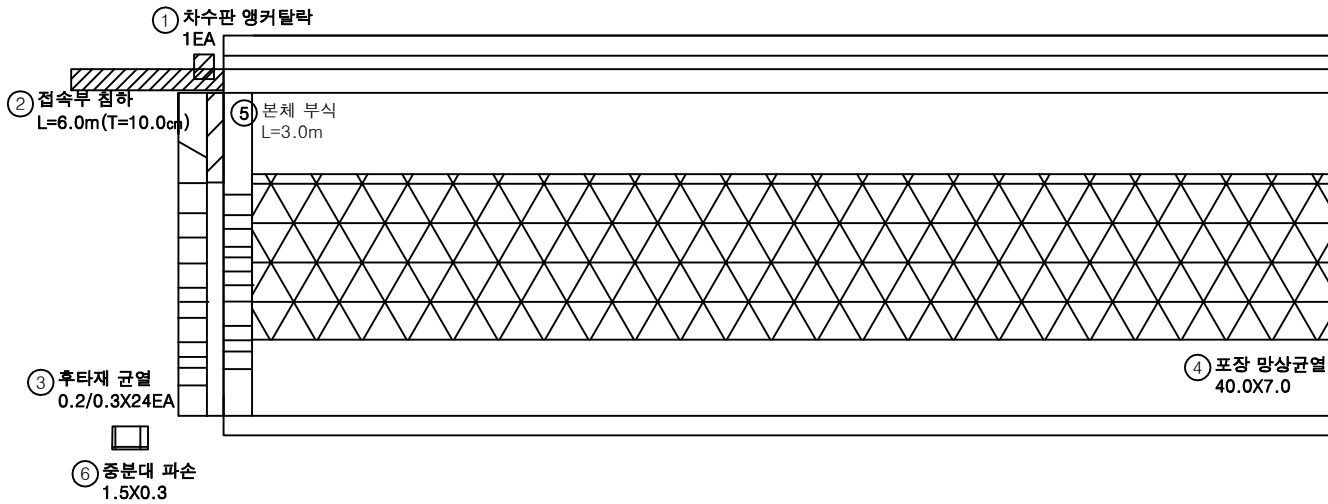
| 번호 | 구분 | 부재 | 손상내용 | 손상현황 | | | | | | 비 고 |
|---|---|---|---|---|---|---|---|---|---|---|
| 1 | 19하 | 신축이음 | 차수판 앵커탈락 | | | | 1.00 | EA | 1 | |
| 2 | 19하 | 교면포장 | 접속부 침하 | | 6.0 | | 6.00 | m | 1 | (T=10.0m) |
| 3 | 19하 | 신축이음 | 후타재 균열 | 0.2 | 0.3 | | 7.20 | m | 24 | |
| 4 | 19하 | 교면포장 | 포장 망상균열 | | 40.0 | 7.0 | 280.00 | m <sup>2</sup> | 1 | |
| 5 | 23하 | 신축이음 | 본체 부식 | | 3.0 | | 3.00 | m | 1 | |
| 6 | 23하 | 중분대 | 중분대 파손 | | 1.5 | 0.3 | 0.45 | m <sup>2</sup> | 1 | |

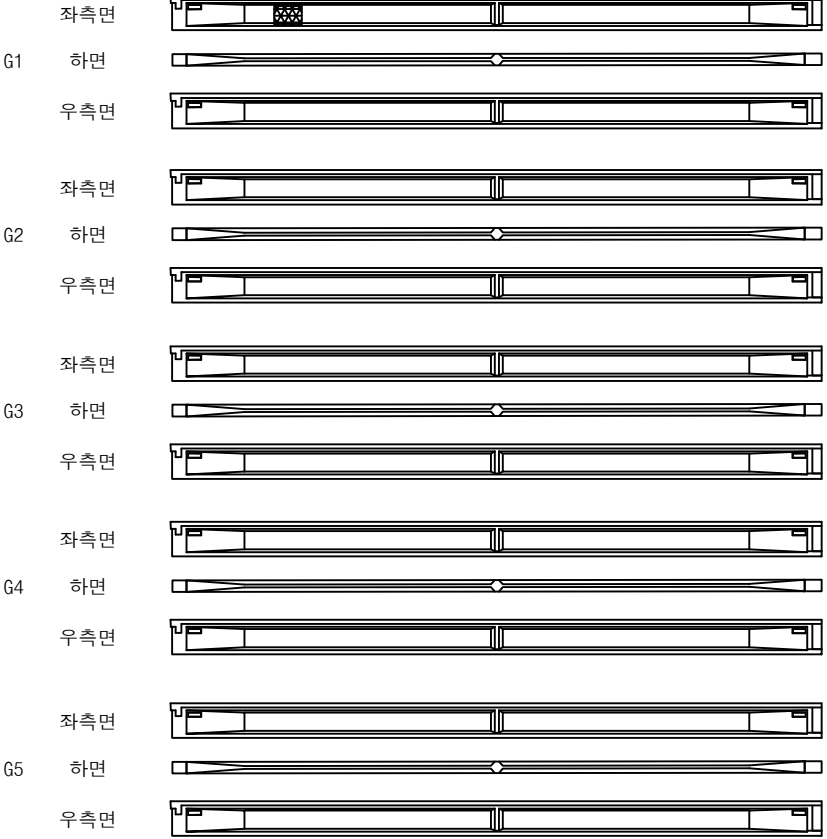
① 망상균열  
2.0X2.0  
(CW=0.2mm)

| 번호 | 구분 | 부재 | 손상내용 | 손상현황 | | | | | | 비고 |
|---|---|---|---|---|---|---|---|---|---|---|
| 1 | 19하 | 거더 | 망상균열 | 0.2 | 2.0 | 2.0 | 4.00 | m <sup>2</sup> | 1 | 21'하 보수 |
