상주영천고속도로 2024~2025년 시설물 안전점검 용역  
(2025년 상반기 정기안전점검)

# 외 관 조 사 망 도

가래실교

2025.04

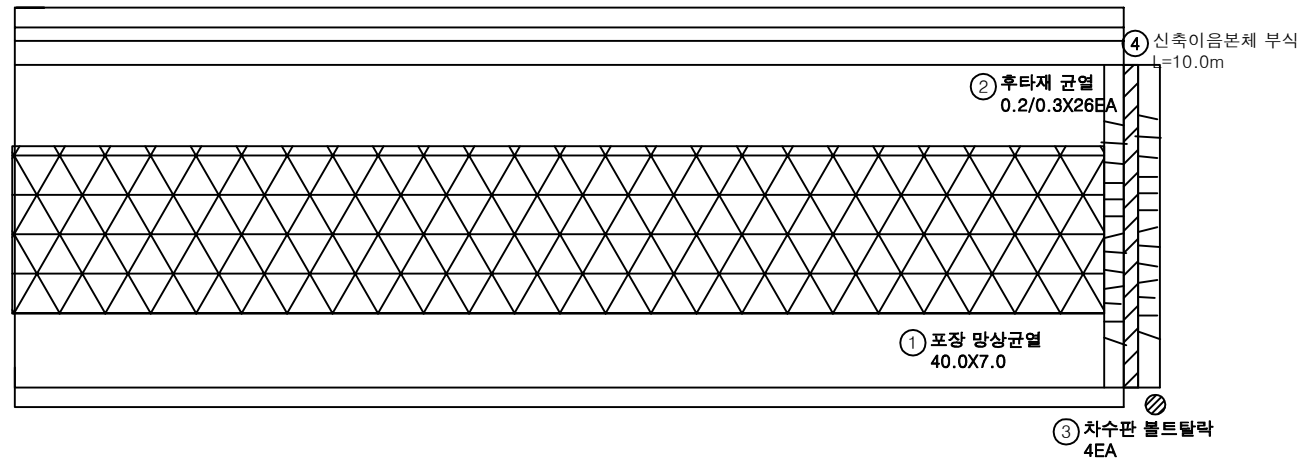
| 번호 | 구분 | 부재 | 손상내용 | 손상현황 | | | | | | 비고 |
|---|---|---|---|---|---|---|---|---|---|---|
| 1 | 19하 | 교면포장 | 포장 망상균열 | | 40.0 | 7.0 | 280.00 | m <sup>2</sup> | 1 | |
| 2 | 19하 | 신축이음 | 후타재 균열 | 0.2 | 0.3 | | 7.80 | m | 26 | |
| 4 | 21하 | 신축이음 | 본체 부식 | | 10.0 | | 10.00 | m | 1 | |

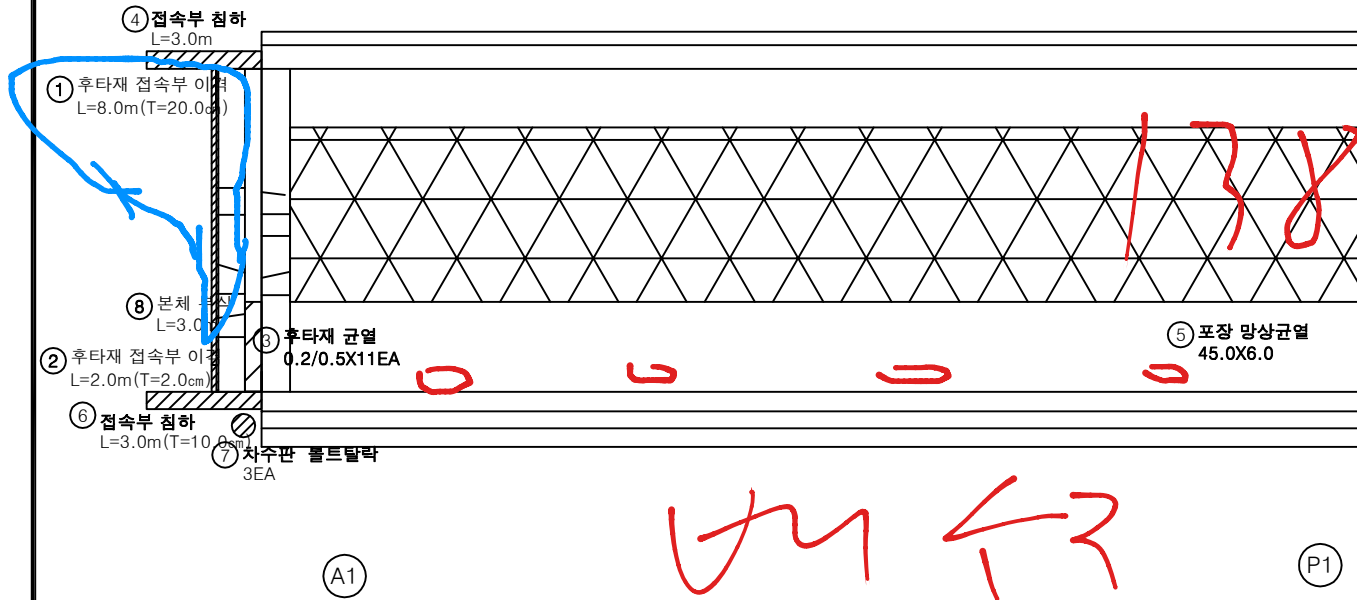
| 번호 | 구분 | 부재 | 손상내용 | 손상현황 | | | | | | 비고 |
|---|---|---|---|---|---|---|---|---|---|---|
| 3 | 19하 | 신축이음 | 후타재 균열 | 0.2 | 0.5 | | 5.50 | m | 11 | |
| 5 | 19하 | 교면포장 | 포장 망상균열 | | 45.0 | 6.0 | 270.00 | m <sup>2</sup> | 1 | |
| 8 | 23하 | 신축이음 | 본체 부식 | | 3.0 | | 3.00 | m | 1 | |

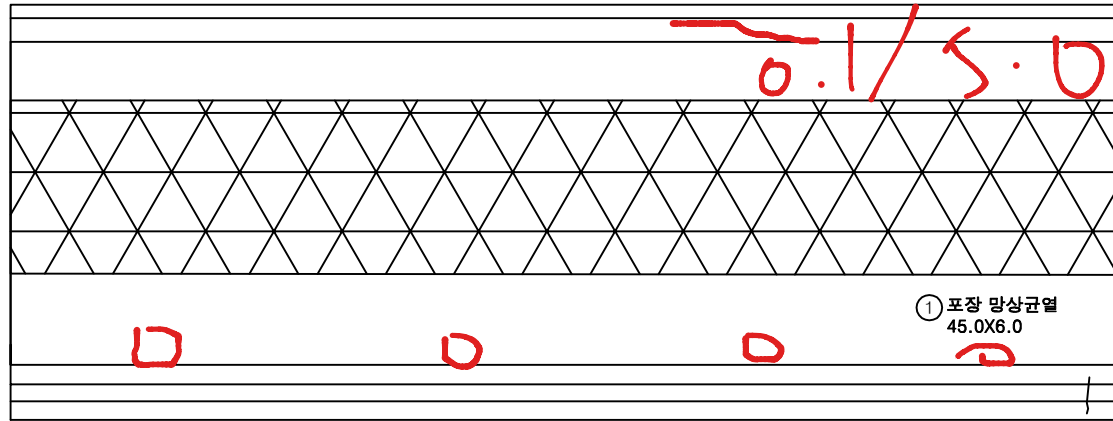
① 포장 망상균열  
45.0X6.0② 방호벽균열  
0.2/1.5

| 번호 | 구분 | 부재 | 손상내용 | 손상현황 | | | | | | 비고 |
|---|---|---|---|---|---|---|---|---|---|---|
| 1 | 19하 | 교면포장 | 포장 망상균열 | | 45.0 | 6.0 | 270.00 | m <sup>2</sup> | 1 | |
| 2 | 21하 | 방호벽 | 방호벽 균열 | 0.2 | 1.5 | | 1.50 | m | 1 | |

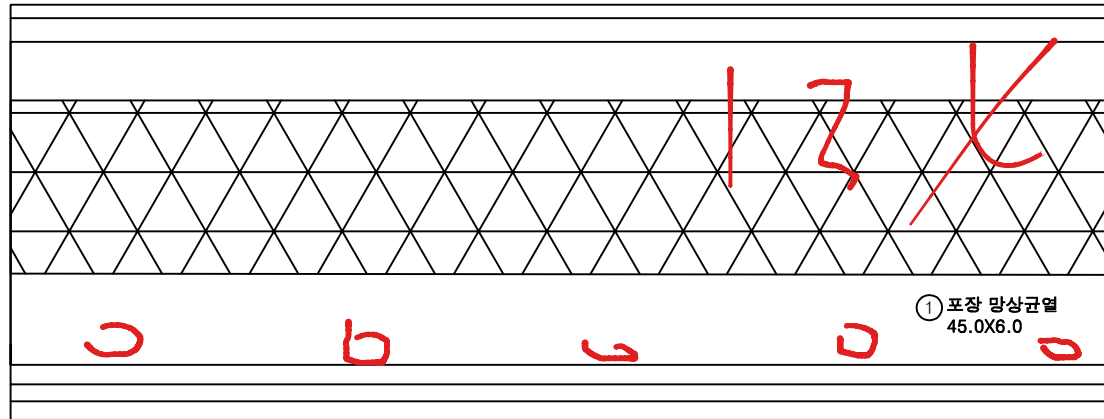
① 포장 망상균열  
45.0X6.0

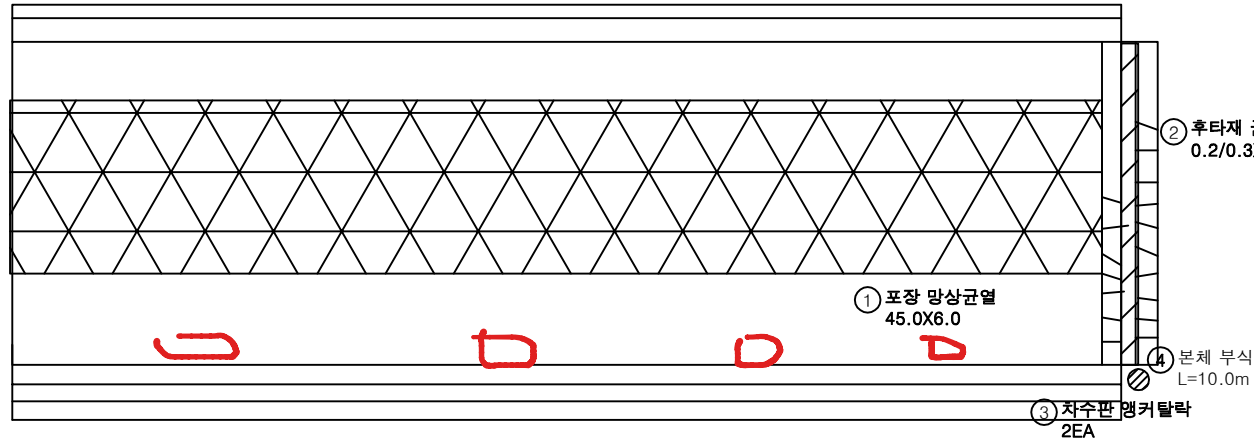
| 번호 | 구분 | 부재 | 손상내용 | 손상현황 | | | | | | 비고 |
|---|---|---|---|---|---|---|---|---|---|---|
| 1 | 19하 | 교면포장 | 포장 망상균열 | | 45.0 | 6.0 | 270.00 | m <sup>2</sup> | 1 | |
| 2 | 19하 | 신축이음 | 후타재 균열 | 0.2 | 0.3 | | 5.40 | m | 18 | |
| 4 | 23하 | 신축이음 | 본체 부식 | | 10.0 | | 10.00 | m | 1 | 손상중가 |

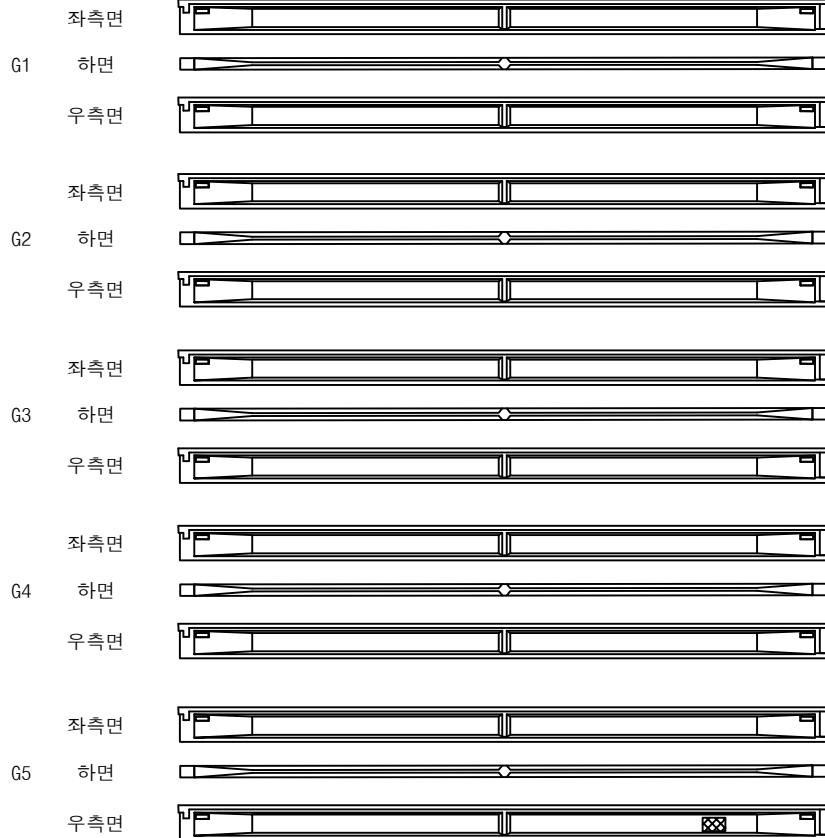
① 재료분리  
0.3X0.5

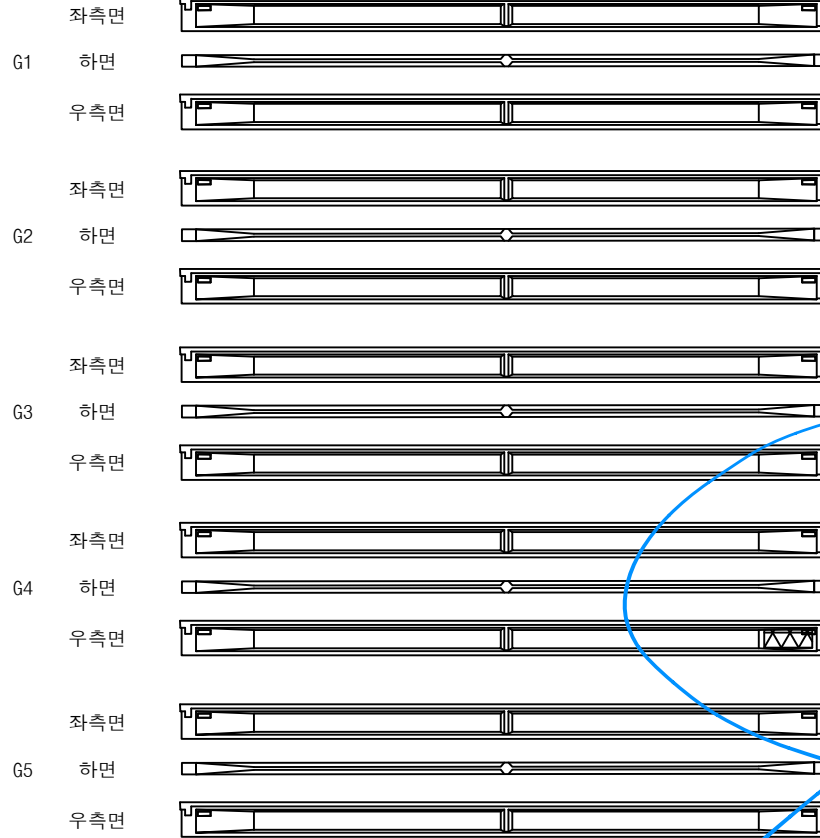
① 망상균열  
1.5X2.0  
(CW=0.2mm)

| 번호 | 구분 | 부재 | 손상내용 | 손상현황 | | | | | | 비고 |
|---|---|---|---|---|---|---|---|---|---|---|
| 1 | 24상 | 거더 | 망상균열 | 0.2 | 1.5 | 2.0 | 3.00 | m <sup>2</sup> | 1 | |
