상주영천고속도로 2024~2025년 시설물 안전점검 용역  
(2025년 상반기 정기안전점검)

# 외 관 조 사 망 도

가래실교

2025.04

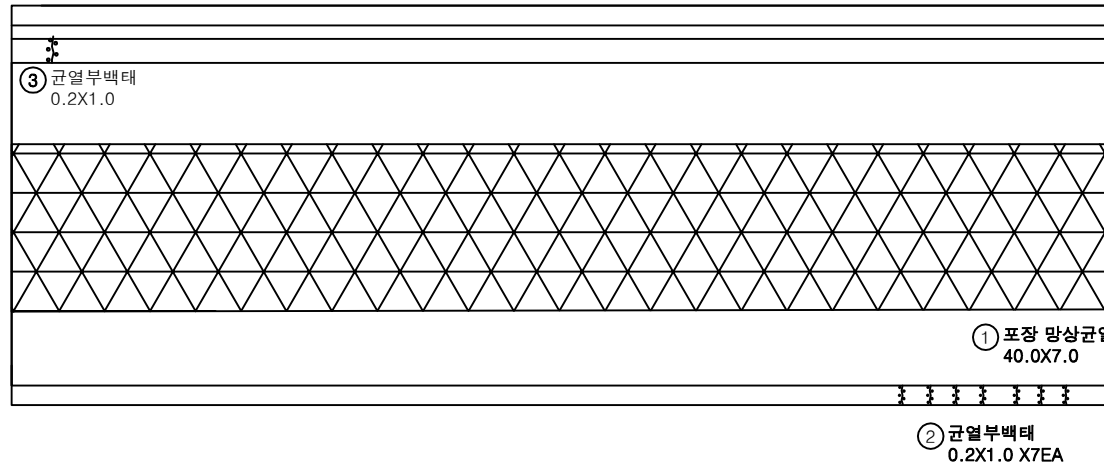
| 번호 | 구분 | 부재 | 손상내용 | 손상현황 | | | | | | 비 고 |
|---|---|---|---|---|---|---|---|---|---|---|
| 1 | 19하 | 교면포장 | 포장 망상균열 | | 40.0 | 7.0 | 280.00 | m <sup>2</sup> | 1 | |
| 2 | 21하 | 중분대 | 균열부백태 | | 0.2 | 1.0 | 1.40 | m <sup>2</sup> | 7 | |
| 3 | 23하 | 방호벽 | 균열부백태 | | 0.2 | 1.0 | 0.20 | m <sup>2</sup> | 1 | |

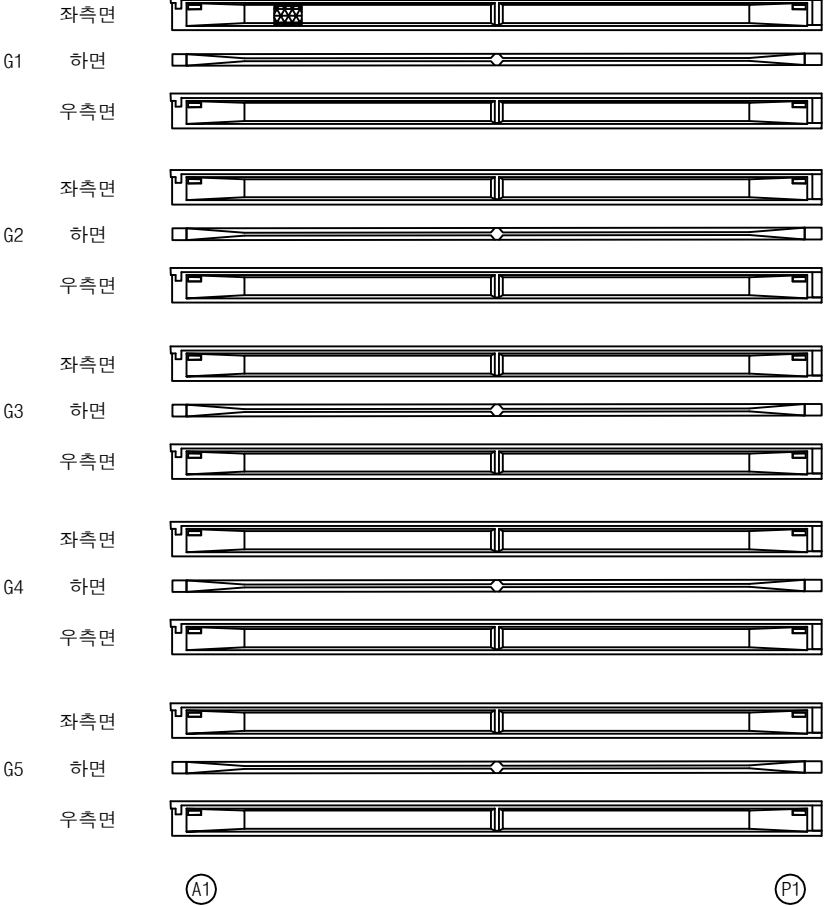
① 망상균열  
2.0X2.0  
(CW=0.2mm)

| 번호 | 구분 | 부재 | 손상내용 | 손상현황 | | | | | | 비고 |
|---|---|---|---|---|---|---|---|---|---|---|
| 1 | 195하 | 거더 | 망상균열 | 0.2 | 2.0 | 2.0 | 4.00 | m <sup>2</sup> | 1 | 21'하 보수 |

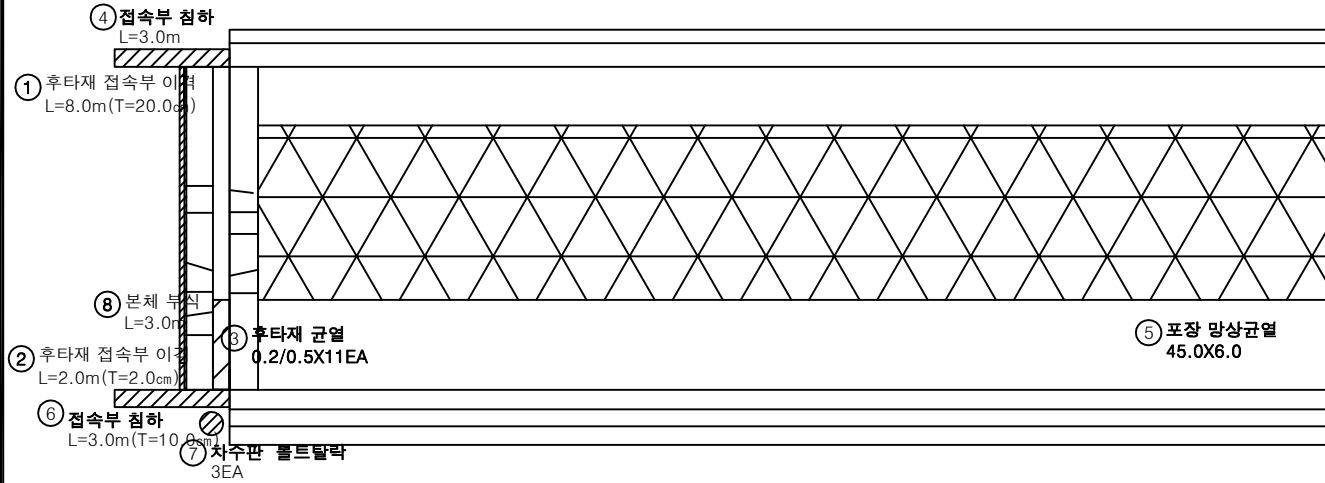
| 번호 | 구분 | 부재 | 손상내용 | 손상현황 | | | | | | 비고 |
|---|---|---|---|---|---|---|---|---|---|---|
| 3 | 19하 | 신축이음 | 후타재 균열 | 0.2 | 0.5 | | 5.50 | m | 11 | |
| 5 | 19하 | 교면포장 | 포장 망상균열 | | 45.0 | 6.0 | 270.00 | m | 1 | |
| 8 | 23하 | 신축이음 | 본체 부식 | | 3.0 | | 3.00 | m | 1 | |

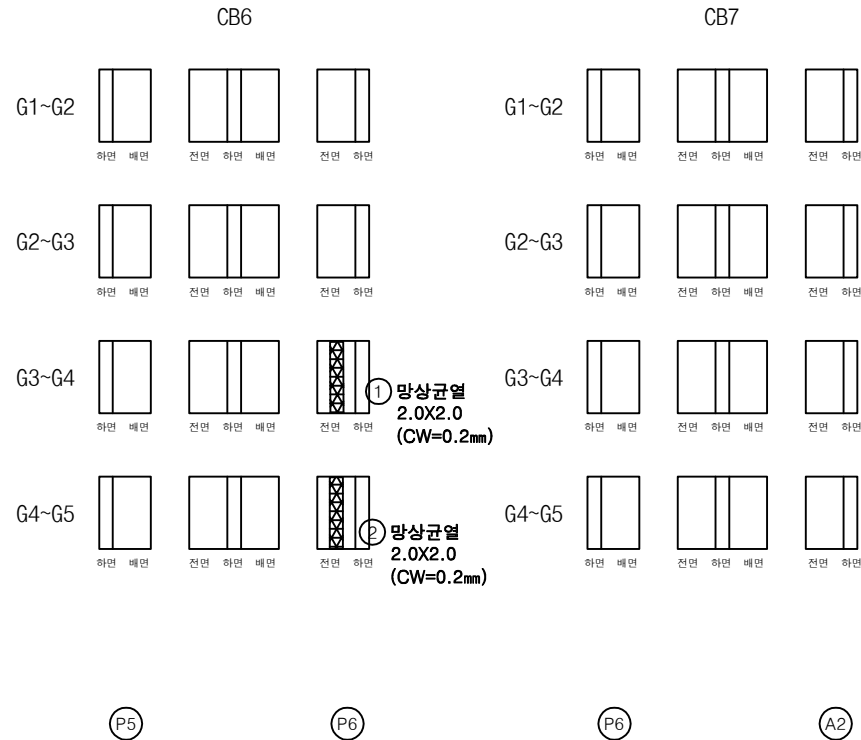
| 번호 | 구분 | 부재 | 손상내용 | 손상현황 | | | | | | 비고 |
|---|---|---|---|---|---|---|---|---|---|---|
| 1 | 19하 | 가로보 | 망상균열 | 0.2 | 2.0 | 2.0 | 4.00 | m <sup>2</sup> | 1 | 25상 보수 |
| 2 | 21하 | 가로보 | 망상균열 | 0.2 | 2.0 | 2.0 | 4.00 | m <sup>2</sup> | 1 | 25상 보수 |
