상주영천고속도로 2024~2025년 시설물 안전점검 용역  
(2025년 상반기 정기안전점검)

# 외 관 조 사 망 도

가래실교

2025.04

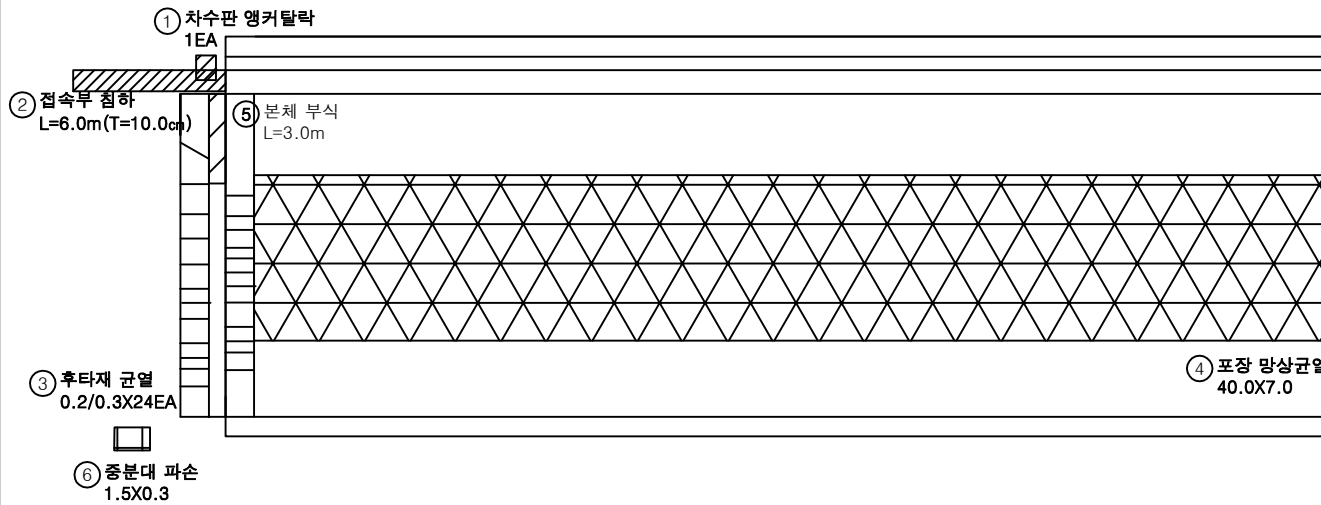
| 번호 | 구분 | 부재 | 손상내용 | 손상현황 | | | | | | 비고 |
|---|---|---|---|---|---|---|---|---|---|---|
| 1 | 19하 | 신축이음 | 차수판 앵커탈락 | | | | 1.00 | EA | 1 | |
| 2 | 19하 | 교면포장 | 접속부 침하 | | 6.0 | | 6.00 | m | 1 | (T=10.0m) |
| 3 | 19하 | 신축이음 | 후타재 균열 | 0.2 | 0.3 | | 7.20 | m | 24 | |
| 4 | 19하 | 교면포장 | 포장 망상균열 | | 40.0 | 7.0 | 280.00 | m <sup>2</sup> | 1 | |
| 5 | 23하 | 신축이음 | 본체 부식 | | 3.0 | | 3.00 | m | 1 | |
| 6 | 23하 | 중분대 | 중분대 파손 | | 1.5 | 0.3 | 0.45 | m <sup>2</sup> | 1 | |

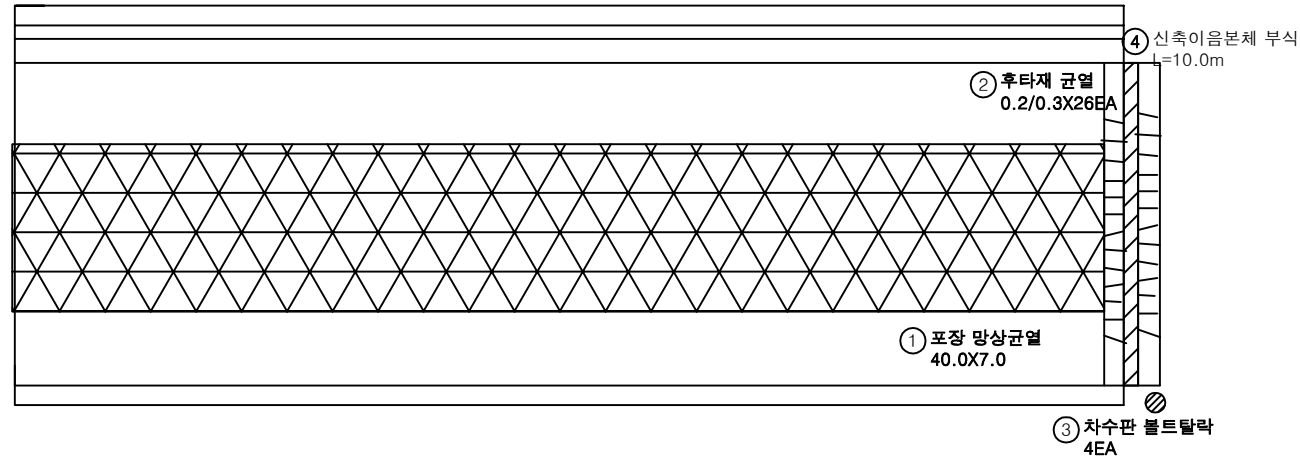
| 번호 | 구분 | 부재 | 손상내용 | 손상현황 | | | | | | 비고 |
|---|---|---|---|---|---|---|---|---|---|---|
| 1 | 19하 | 교면포장 | 포장 망상균열 | | 40.0 | 7.0 | 280.00 | m <sup>2</sup> | 1 | |
| 2 | 19하 | 신축이음 | 후타재 균열 | 0.2 | 0.3 | | 7.80 | m | 26 | |
| 4 | 21하 | 신축이음 | 본체 부식 | | 10.0 | | 10.00 | m | 1 | |

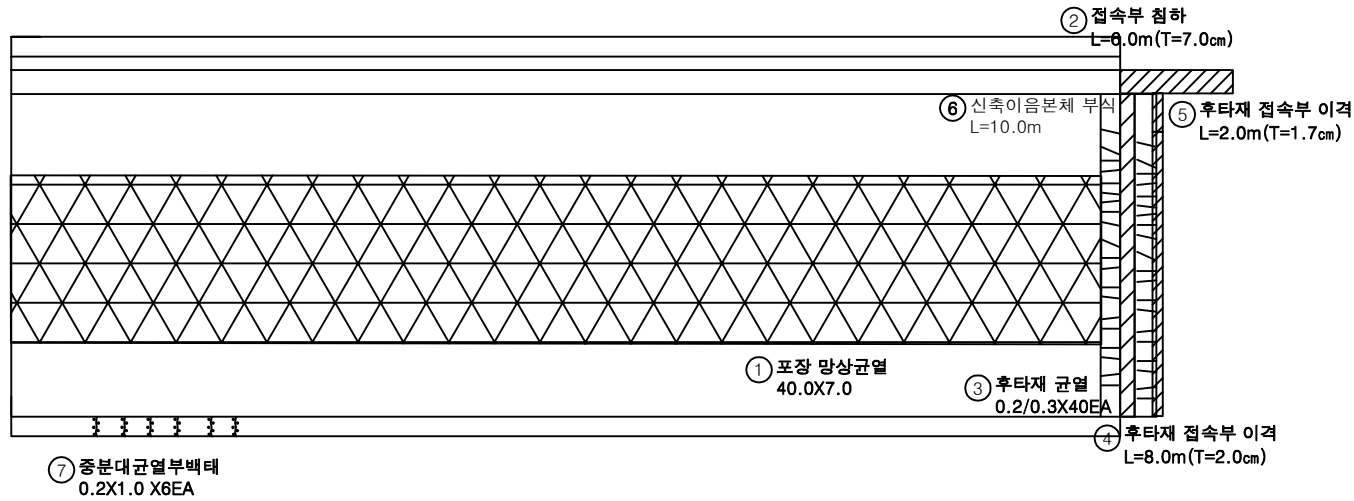
| 번호 | 구분 | 부재 | 손상내용 | 손상현황 | | | | | | 비고 |
|---|---|---|---|---|---|---|---|---|---|---|
| 1 | 19하 | 교면포장 | 포장 망상균열 | | 40.0 | 7.0 | 280.00 | m <sup>2</sup> | 1 | |
| 3 | 19하 | 신축이음 | 후타재 균열 | 0.2 | 0.3 | | 12.00 | m | 40 | |
| 6 | 21하 | 신축이음 | 본체 부식 | | 10.0 | | 10.00 | m | 1 | |
| 7 | 21하 | 중분대 | 균열부백태 | | 0.2 | 1.0 | 1.20 | m <sup>2</sup> | 6 | |

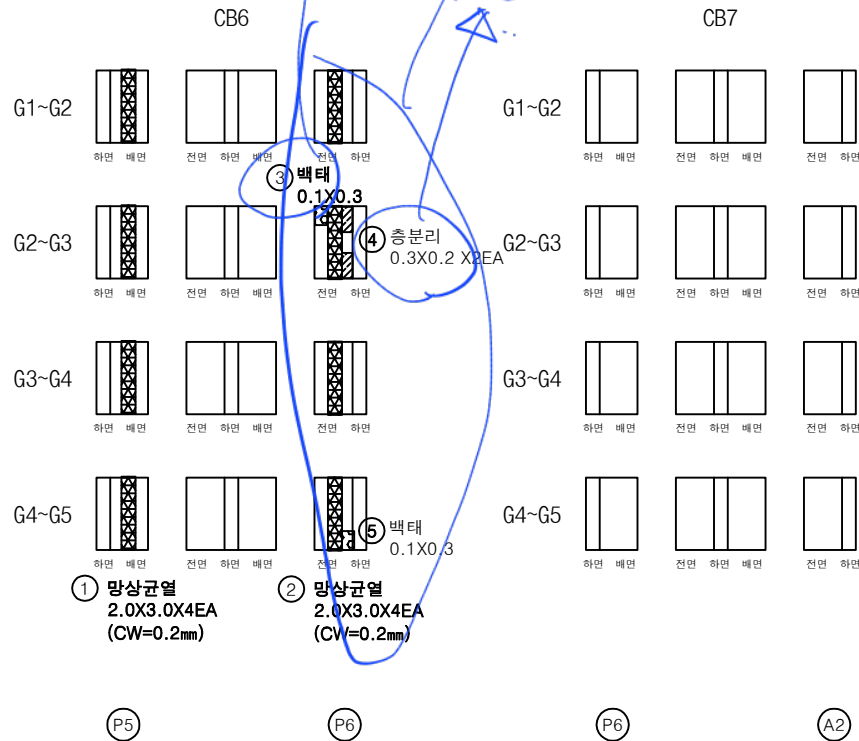
| 번호 | 구분 | 부재 | 손상내용 | 손상현황 | | | | | | 비고 |
|---|---|---|---|---|---|---|---|---|---|---|
| 1 | 19하 | 가로보 | 망상균열 | 0.2 | 2.0 | 3.0 | 24.00 | m <sup>2</sup> | 4 | 25상 보수 |
| 2 | 19하 | 가로보 | 망상균열 | 0.2 | 2.0 | 3.0 | 24.00 | m <sup>2</sup> | 4 | 25상 보수 |

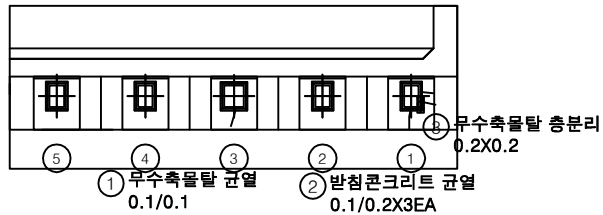
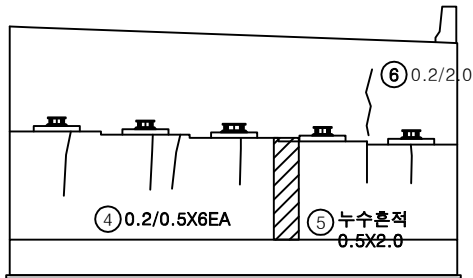
| 번호 | 구분 | 부재 | 손상내용 | 손상현황 | | | | | | 비 고 |
|---|---|---|---|---|---|---|---|---|---|---|
| 1 | 19하 | 교량받침 | 무수축물탈 균열 | 0.1 | 0.1 | | 0.10 | m | 1 | |
| 2 | 19하 | 교량받침 | 받침콘크리트 균열 | 0.1 | 0.2 | | 0.60 | m | 3 | |
| 4 | 19하 | 교대 | 균열(0.3mm미만) | 0.2 | 0.5 | | 3.00 | m | 6 | 25상 보수 |
| 5 | 19하 | 교대 | 누수흔적 | | 0.5 | 2.0 | 1.00 | m <sup>2</sup> | 1 | 25상 보수 |
| 6 | 19하 | 교대 | 균열(0.3mm미만) | 0.2 | 2.0 | | 2.00 | m | 1 | |

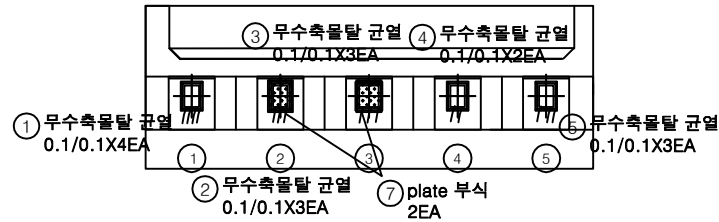
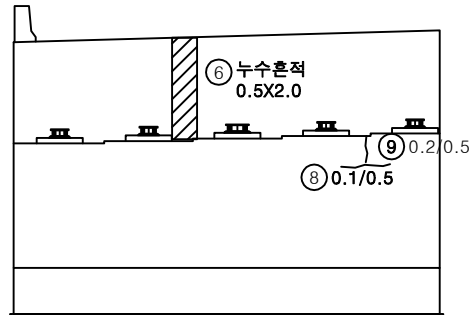
| 번호 | 구분 | 부재 | 손상내용 | 손상현황 | | | | | | 비고 |
|---|---|---|---|---|---|---|---|---|---|---|
| 1 | 19하 | 교량받침 | 무수축물탈 균열 | 0.1 | 0.1 | | 0.40 | m | 4 | |
| 2 | 19하 | 교량받침 | 무수축물탈 균열 | 0.1 | 0.1 | | 0.30 | m | 3 | |
| 3 | 19하 | 교량받침 | 무수축물탈 균열 | 0.1 | 0.1 | | 0.30 | m | 3 | |
| 4 | 19하 | 교량받침 | 무수축물탈 균열 | 0.1 | 0.1 | | 0.20 | m | 2 | |
| 5 | 19하 | 교량받침 | 무수축물탈 균열 | 0.1 | 0.1 | | 0.30 | m | 3 | |
| 6 | 19하 | 교대 | 누수흔적 | | 0.5 | 2.0 | 1.00 | m <sup>2</sup> | 1 | 25상 보수 |
| 7 | 21하 | 교량받침 | plate 부식 | | | | 2.00 | EA | 2 | |
| 8 | 23하 | 교대 | 균열(0.3mm미만) | 0.2 | 0.5 | | 0.50 | m | 1 | 25상 보수 |
| 9 | 23하 | 교대 | 균열(0.3mm미만) | 0.1 | 0.5 | | 0.50 | m | 1 | 25상 보수 |

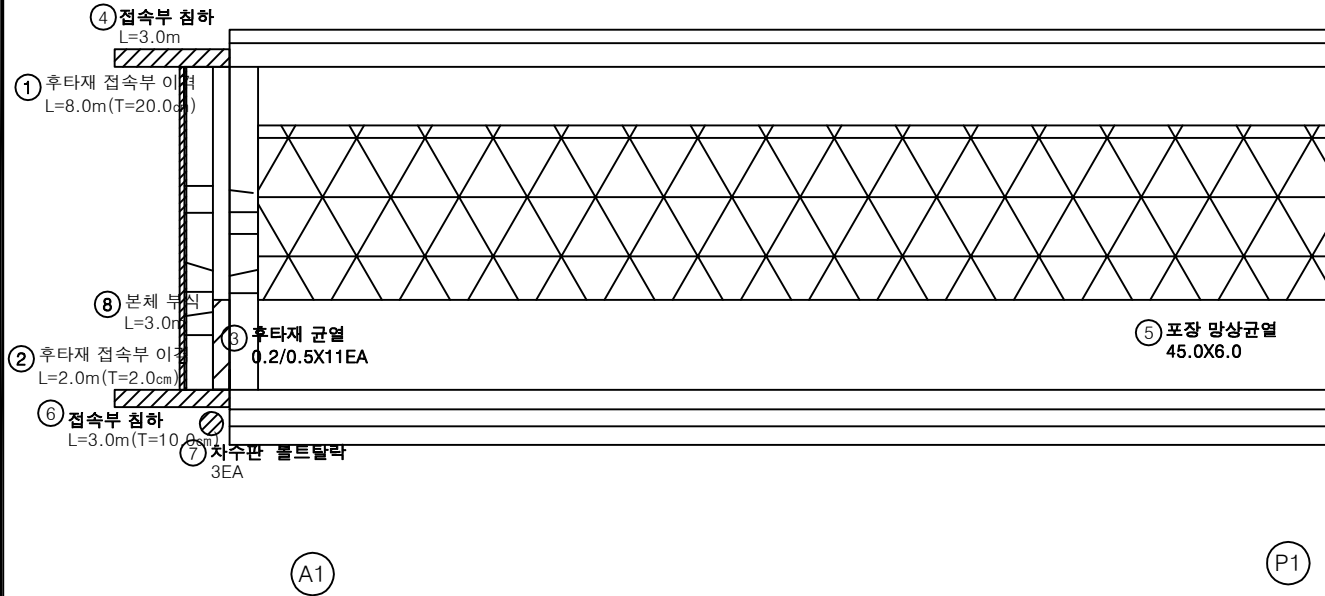
| 번호 | 구분 | 부재 | 손상내용 | 손상현황 | | | | | | 비고 |
|---|---|---|---|---|---|---|---|---|---|---|
| 3 | 19하 | 신축이음 | 후타재 균열 | 0.2 | 0.5 | | 5.50 | m | 11 | |
| 5 | 19하 | 교면포장 | 포장 망상균열 | | 45.0 | 6.0 | 270.00 | m <sup>2</sup> | 1 | |
| 8 | 23하 | 신축이음 | 본체 부식 | | 3.0 | | 3.00 | m | 1 | |

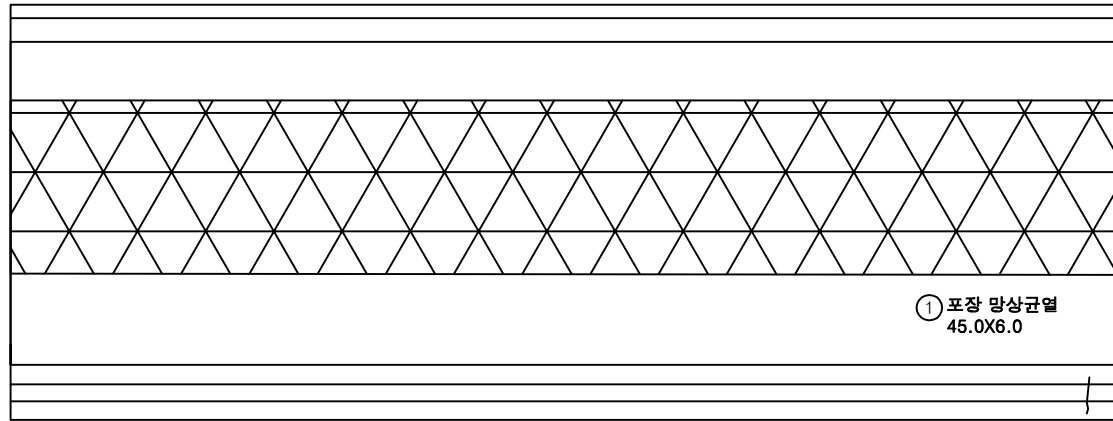
① 포장 망상균열  
45.0X6.0② 방호벽균열  
0.2/1.5

| 번호 | 구분 | 부재 | 손상내용 | 손상현황 | | | | | | 비 고 |
|---|---|---|---|---|---|---|---|---|---|---|
| 1 | 19하 | 교면포장 | 포장 망상균열 | | 45.0 | 6.0 | 270.00 | m <sup>2</sup> | 1 | |
| 2 | 21하 | 방호벽 | 방호벽 균열 | 0.2 | 1.5 | | 1.50 | m | 1 | |

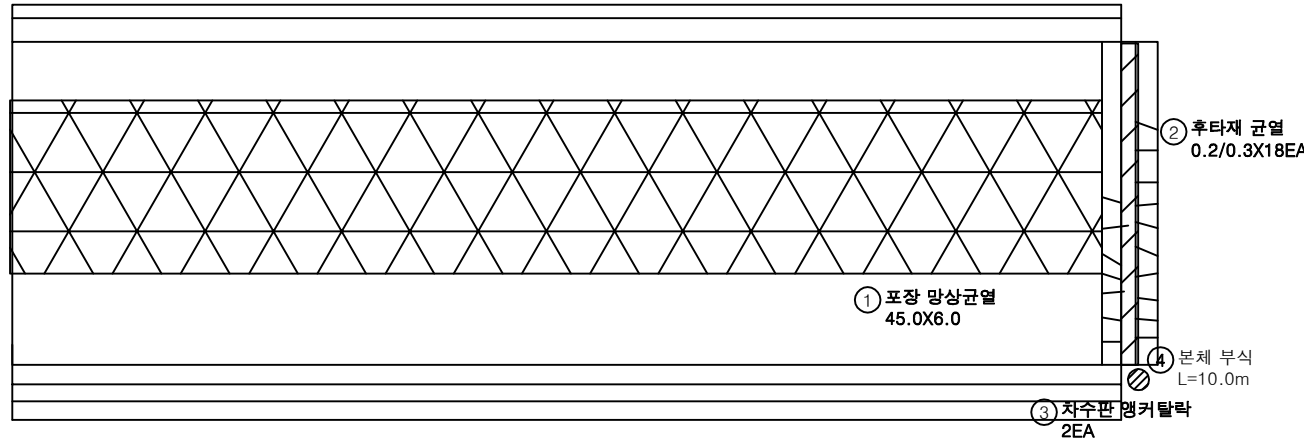
| 번호 | 구분 | 부재 | 손상내용 | 손상현황 | | | | | | 비 고 |
|---|---|---|---|---|---|---|---|---|---|---|
| 1 | 19하 | 교면포장 | 포장 망상균열 | | 45.0 | 6.0 | 270.00 | m <sup>2</sup> | 1 | |
| 2 | 19하 | 신축이음 | 후타재 균열 | 0.2 | 0.3 | | 5.40 | m | 18 | |
| 4 | 23하 | 신축이음 | 본체 부식 | | 10.0 | | 10.00 | m | 1 | 손상중가 |

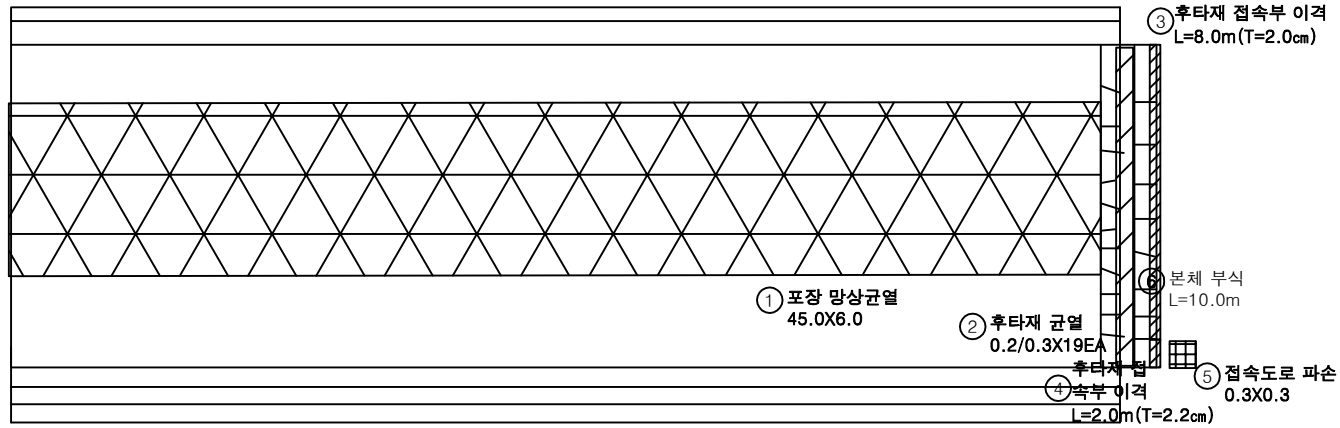
| 번호 | 구분 | 부재 | 손상내용 | 손상현황 | | | | | | 비 고 |
|---|---|---|---|---|---|---|---|---|---|---|
| 1 | 19하 | 교면포장 | 포장 망상균열 | | 45.0 | 6.0 | 270.00 | m | 1 | |
| 2 | 19하 | 신축이음 | 후타재 균열 | 0.2 | 0.3 | | 5.70 | m | 19 | |
| 6 | 23하 | 신축이음 | 본체 부식 | | 10.0 | | 10.00 | m | 1 | 손상중가 |

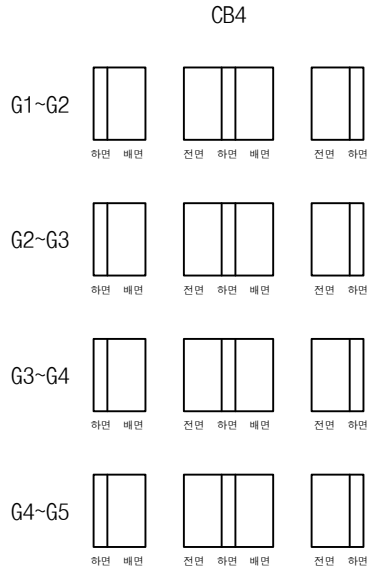
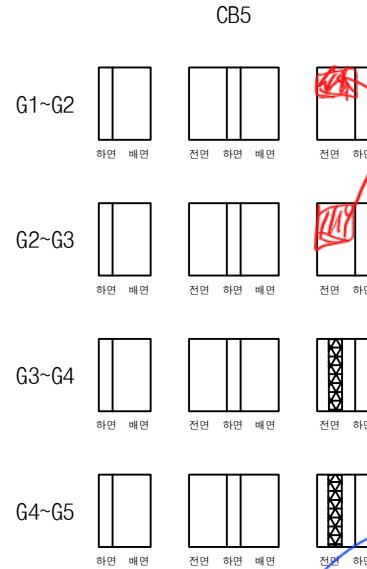
① 망상균열  
1.0X2.0X2EA  
(CW=0.2mm)

가로보  
망상균열  
1.0X2.0  
X2EA  
-신규  
0.76177

| 번호 | 구분 | 부재 | 손상내용 | 손상현황 | | | | | | 비고 |
|---|---|---|---|---|---|---|---|---|---|---|
| 1 | 19하 | 가로보 | 망상균열 | 0.2 | 1.0 | 2.0 | 4.00 | m | 2 | 25상 보수 |

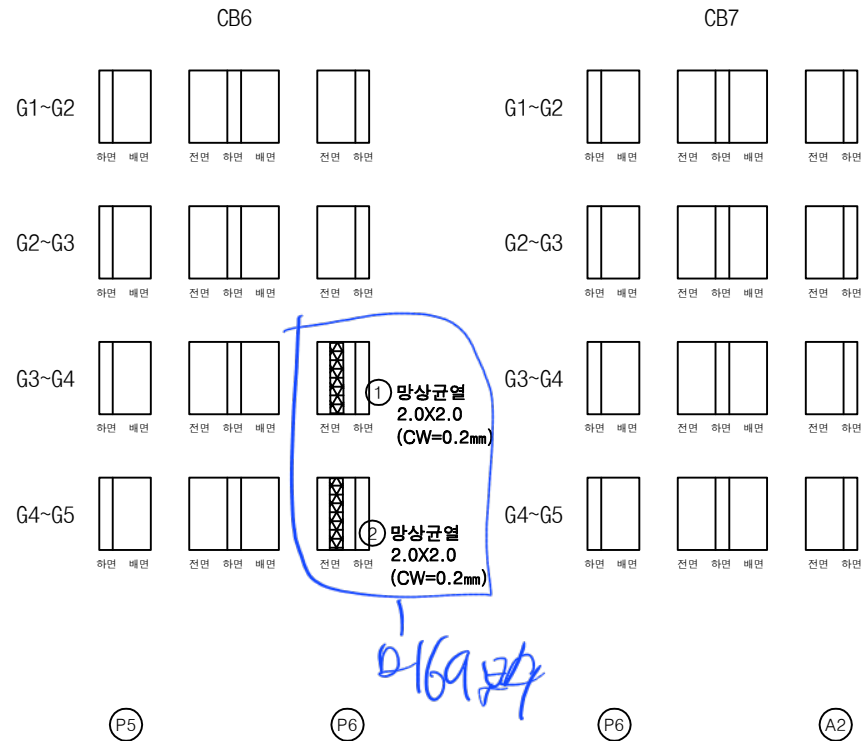
| 번호 | 구분 | 부재 | 손상내용 | 손상현황 | | | | | | 비고 |
|---|---|---|---|---|---|---|---|---|---|---|
| 1 | 19하 | 가로보 | 망상균열 | 0.2 | 2.0 | 2.0 | 4.00 | m <sup>2</sup> | 1 | 25상 보수 |
| 2 | 21하 | 가로보 | 망상균열 | 0.2 | 2.0 | 2.0 | 4.00 | m <sup>2</sup> | 1 | 25상 보수 |

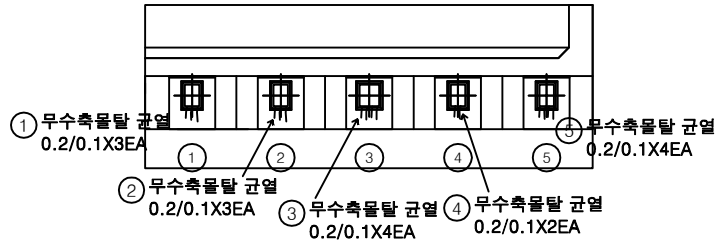
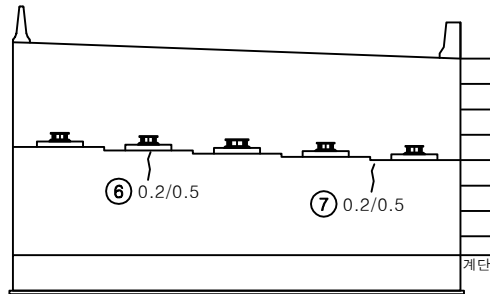
| 번호 | 구분 | 부재 | 손상내용 | 손상현황 | | | | | | 비고 |
|---|---|---|---|---|---|---|---|---|---|---|
| 1 | 19하 | 교량받침 | 무수축물탈 균열 | 0.2 | 0.1 | | 0.30 | m | 3 | |
| 2 | 19하 | 교량받침 | 무수축물탈 균열 | 0.2 | 0.1 | | 0.30 | m | 3 | |
| 3 | 19하 | 교량받침 | 무수축물탈 균열 | 0.2 | 0.1 | | 0.40 | m | 4 | |
| 4 | 19하 | 교량받침 | 무수축물탈 균열 | 0.2 | 0.1 | | 0.20 | m | 2 | |
| 5 | 19하 | 교량받침 | 무수축물탈 균열 | 0.2 | 0.1 | | 0.40 | m | 4 | |
| 6 | 23하 | 교대 | 균열(0.3mm미만) | 0.2 | 0.5 | | 0.50 | m | 1 | 25상 보수 |
| 7 | 23하 | 교대 | 균열(0.3mm미만) | 0.2 | 0.5 | | 0.50 | m | 1 | 25상 보수 |
