상주영천고속도로 2024~2025년 시설물 안전점검 용역  
(2025년 상반기 정기안전점검)

# 외 관 조 사 망 도

가래실교

2025.04

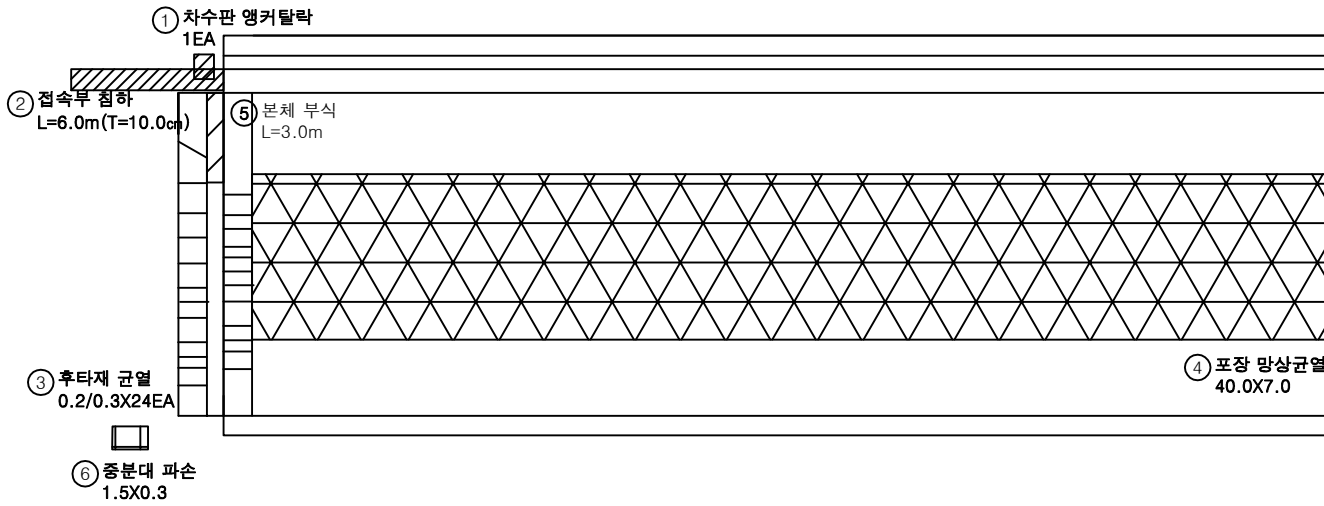
ID : 가래실교 교면포장 S1(상주방향)

| 번호 | 구분 | 부재 | 손상내용 | 손상현황 | | | | | | 비 고 |
|---|---|---|---|---|---|---|---|---|---|---|
| 1 | 19하 | 신축이음 | 차수판 앵커탈락 | | | | 1.00 | EA | 1 | |
| 2 | 19하 | 교면포장 | 접속부 침하 | | 6.0 | | 6.00 | m | 1 | (T=10.0m) |
| 3 | 19하 | 신축이음 | 후타재 균열 | 0.2 | 0.3 | | 7.20 | m | 24 | |
| 4 | 19하 | 교면포장 | 포장 망상균열 | | 40.0 | 7.0 | 280.00 | m <sup>2</sup> | 1 | |
| 5 | 23하 | 신축이음 | 본체 부식 | | 3.0 | | 3.00 | m | 1 | |
| 6 | 23하 | 중분대 | 중분대 파손 | | 1.5 | 0.3 | 0.45 | m <sup>2</sup> | 1 | |

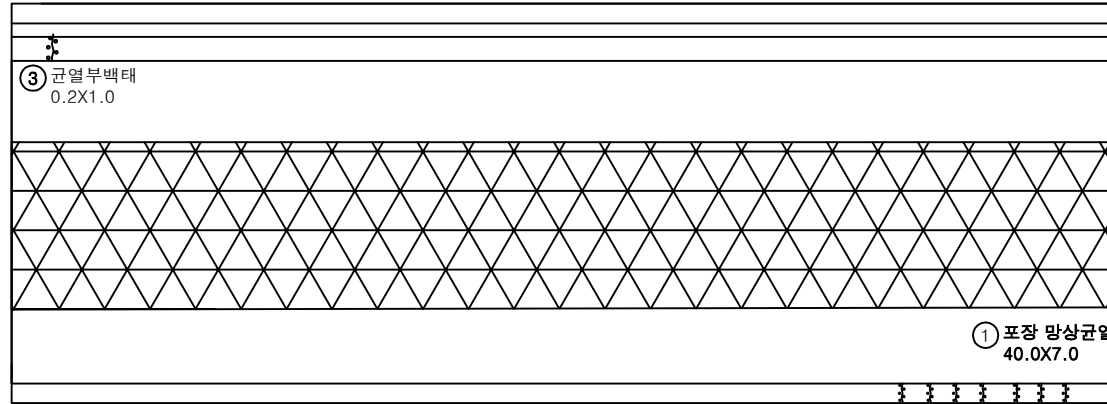
P2

② 균열부백태  
0.2X1.0 X7EA

| 번호 | 구분 | 부재 | 손상내용 | 손상현황 | | | | | | 비 고 |
|---|---|---|---|---|---|---|---|---|---|---|
| 2 | 21하 | 중분대 | 균열부백태 | | 0.2 | 1.0 | 1.40 | m <sup>2</sup> | 7 | |
| 3 | 23하 | 방호벽 | 균열부백태 | | 0.2 | 1.0 | 0.20 | m <sup>2</sup> | 1 | |

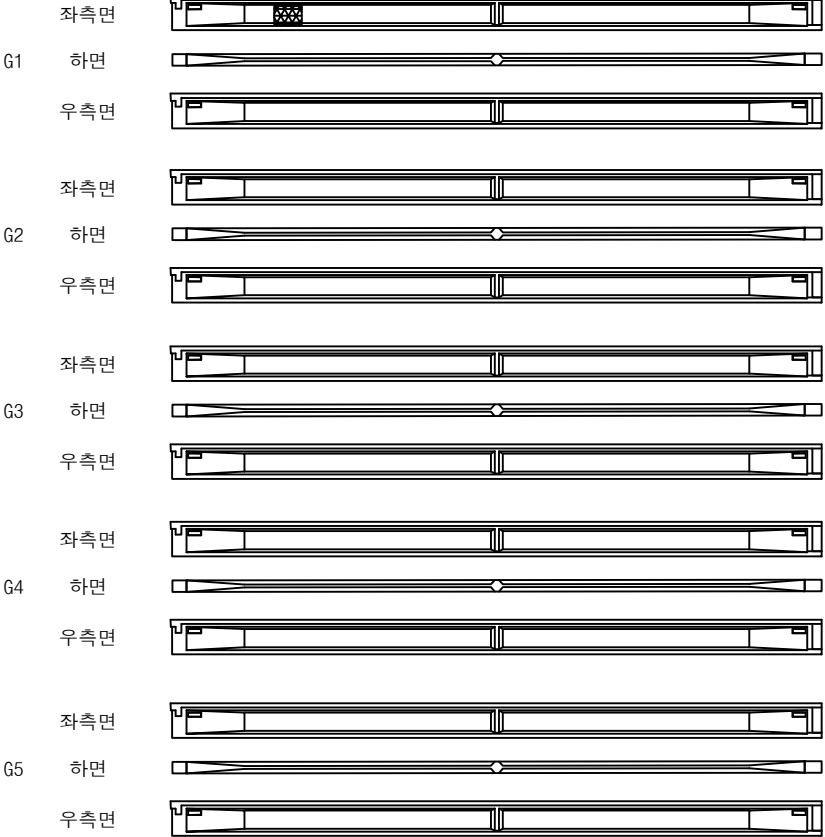
① 망상균열  
2.0X2.0  
(CW=0.2mm)

| 번호 | 구분 | 부재 | 손상내용 | 손상현황 | | | | | | 비고 |
|---|---|---|---|---|---|---|---|---|---|---|
| 1 | 195하 | 거더 | 망상균열 | 0.2 | 2.0 | 2.0 | 4.00 | m <sup>2</sup> | 1 | 21'하 보수 |

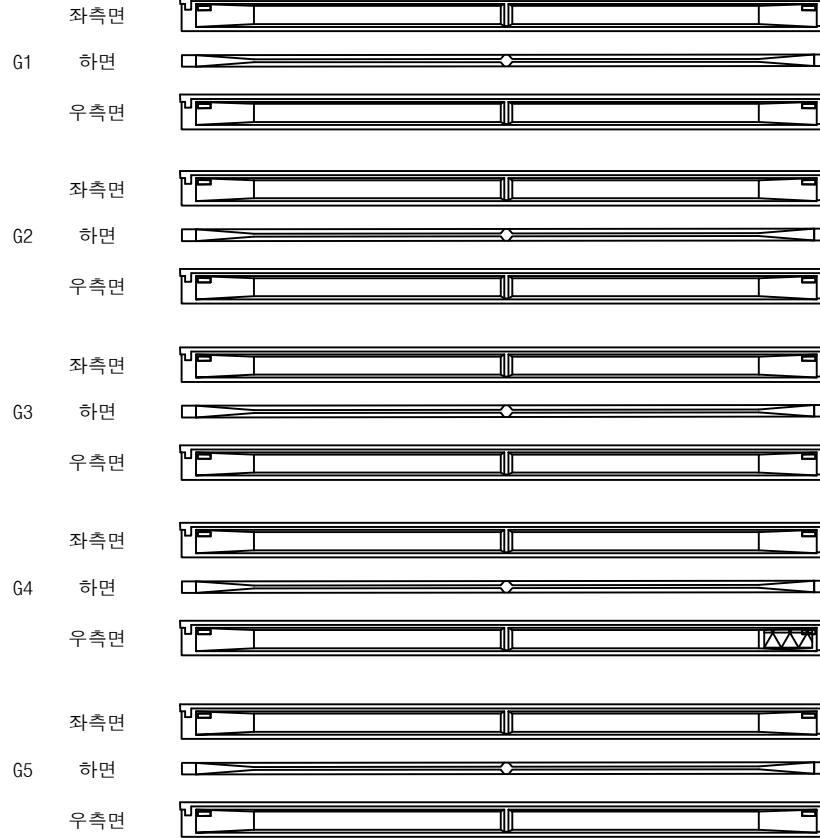
| 번호 | 구분 | 부재 | 손상내용 | 손상현황 | | | | | | 비고 |
|---|---|---|---|---|---|---|---|---|---|---|
| 1 | 24상 | 거더 | 망상균열 | 0.2 | 1.5 | 2.0 | 3.00 | m <sup>2</sup> | 1 | |

① 망상균열  
1.5X2.0  
(CW=0.2mm)

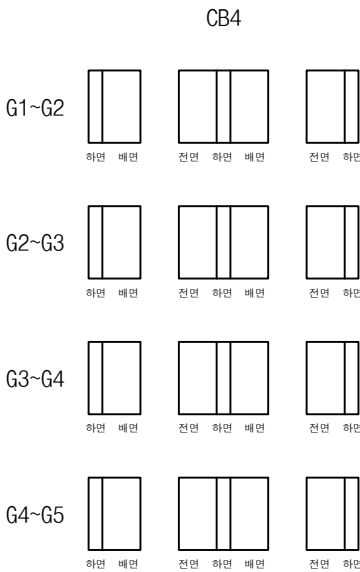
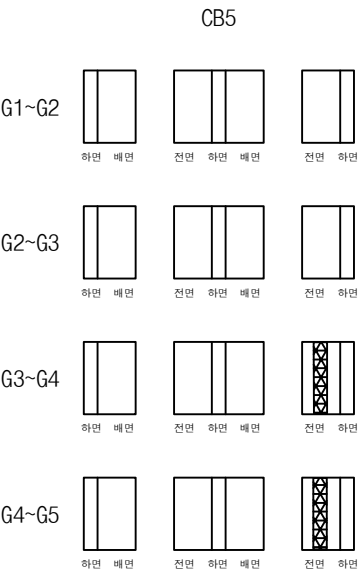
P3

① 망상균열  
1.0X2.0X2EA  
(CW=0.2mm)

| 번호 | 구분 | 부재 | 손상내용 | 손상현황 | | | | | | 비고 |
|---|---|---|---|---|---|---|---|---|---|---|
| 1 | 19하 | 가로보 | 망상균열 | 0.2 | 1.0 | 2.0 | 4.00 | m <sup>2</sup> | 2 | 25상 보수 |

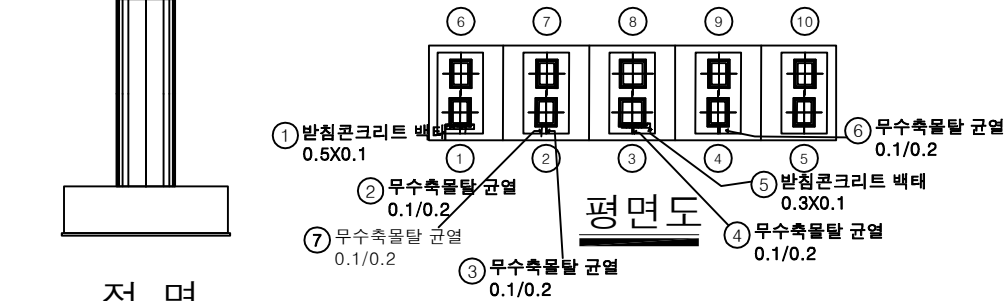
⑧ 망상균열  
2.0X4.5  
(CW=0.2mm)
