상주영천고속도로 2024~2025년 시설물 안전점검 용역  
(2025년 상반기 정기안전점검)

# 외 관 조 사 망 도

가래실교

2025.04

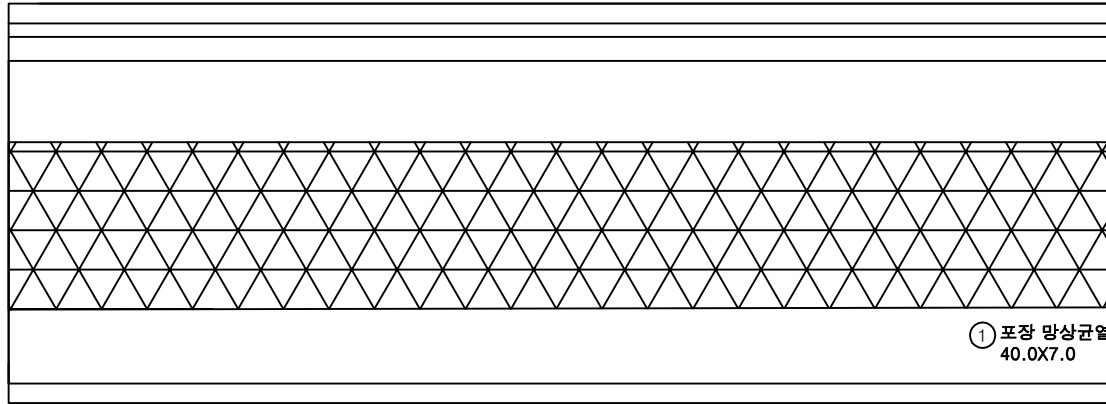
| 번호 | 구분 | 부재 | 손상내용 | 손상현황 | | | | | | 비고 |
|---|---|---|---|---|---|---|---|---|---|---|
| 1 | 19하 | 교면포장 | 포장 망상균열 | | 40.0 | 7.0 | 280.00 | m <sup>2</sup> | 1 | |

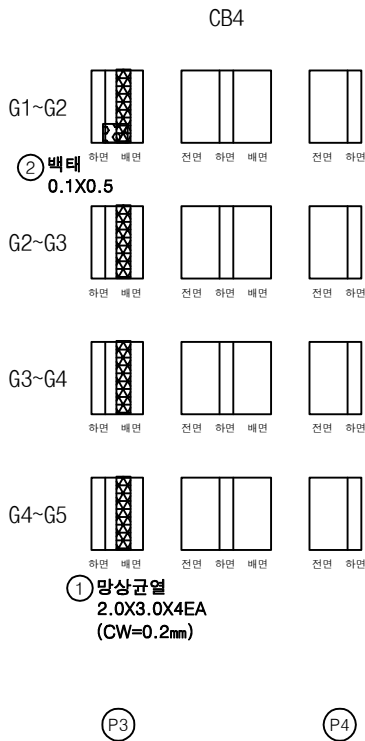
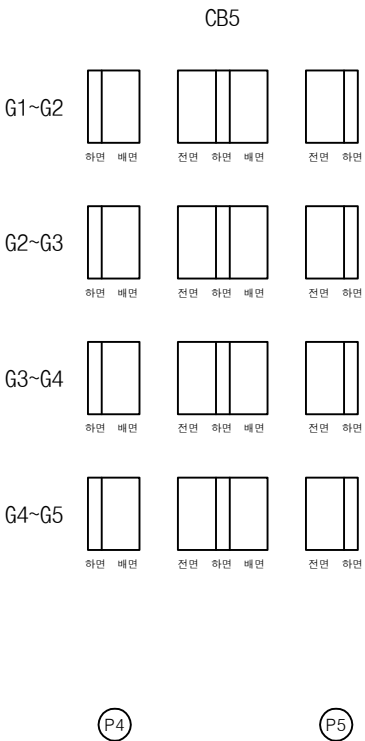
| 번호 | 구분 | 부재 | 손상내용 | 손상현황 | | | | | | 비고 |
|---|---|---|---|---|---|---|---|---|---|---|
| 1 | 19하 | 가로보 | 망상균열 | 0.2 | 2.0 | 3.0 | 24.00 | m <sup>2</sup> | 4 | |

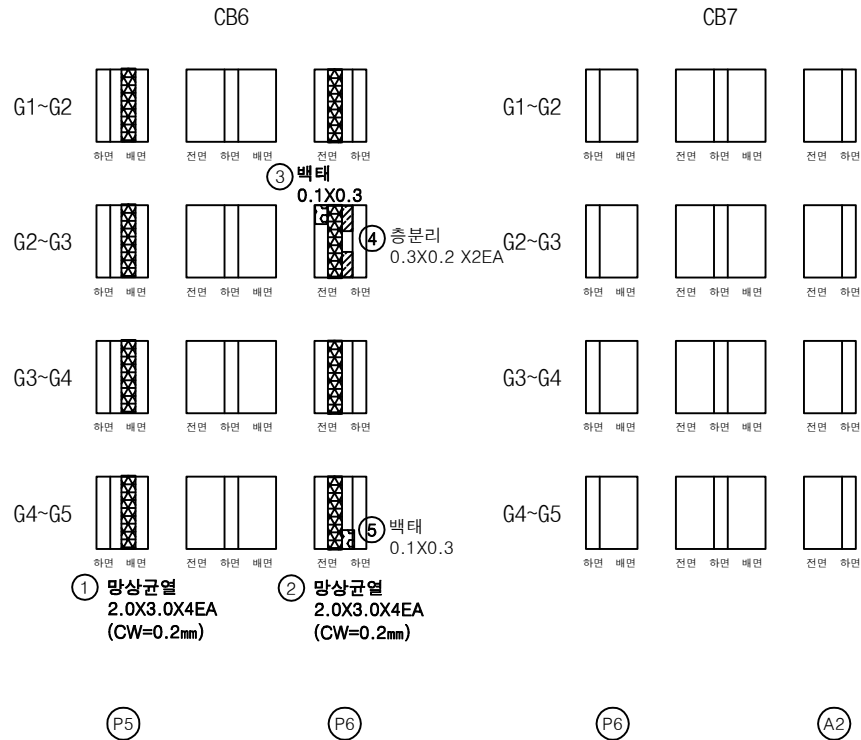
| 번호 | 구분 | 부재 | 손상내용 | 손상현황 | | | | | | 비고 |
|---|---|---|---|---|---|---|---|---|---|---|
| 1 | 19하 | 가로보 | 망상균열 | 0.2 | 2.0 | 3.0 | 24.00 | m <sup>2</sup> | 4 | 25'상 보수 |
| 2 | 19하 | 가로보 | 망상균열 | 0.2 | 2.0 | 3.0 | 24.00 | m <sup>2</sup> | 4 | 25'상 보수 |

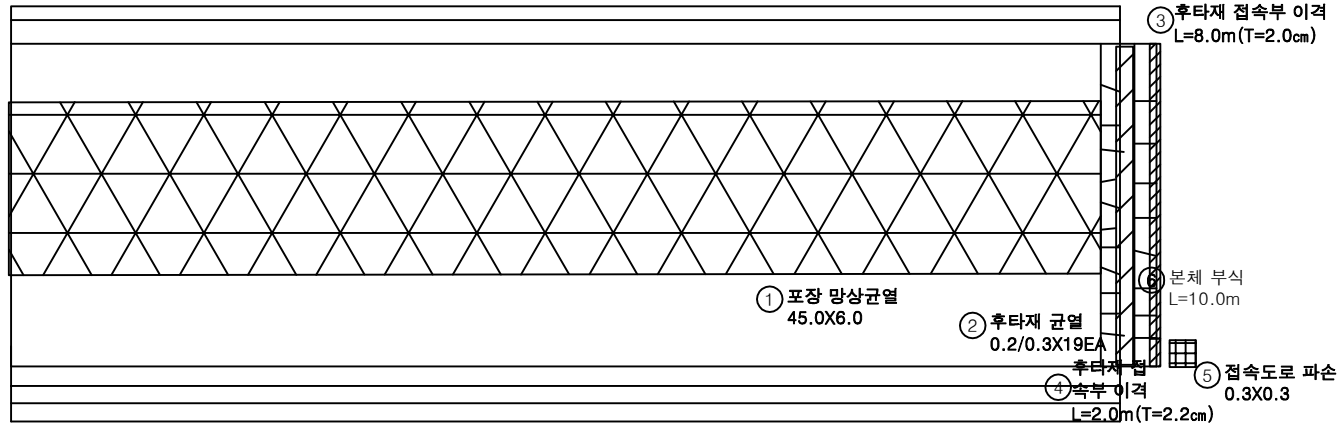
| 번호 | 구분 | 부재 | 손상내용 | 손상현황 | | | | | | 비 고 |
|---|---|---|---|---|---|---|---|---|---|---|
| 1 | 19하 | 교면포장 | 포장 망상균열 | | 45.0 | 6.0 | 270.00 | m | 1 | |
| 2 | 19하 | 신축이음 | 후타재 균열 | 0.2 | 0.3 | | 5.70 | m | 19 | |
| 6 | 23하 | 신축이음 | 본체 부식 | | 10.0 | | 10.00 | m | 1 | 손상중가 |
