상주영천고속도로 2024~2025년 시설물 안전점검 용역  
(2025년 상반기 정기안전점검)

# 외 관 조 사 망 도

가래실교

2025.04

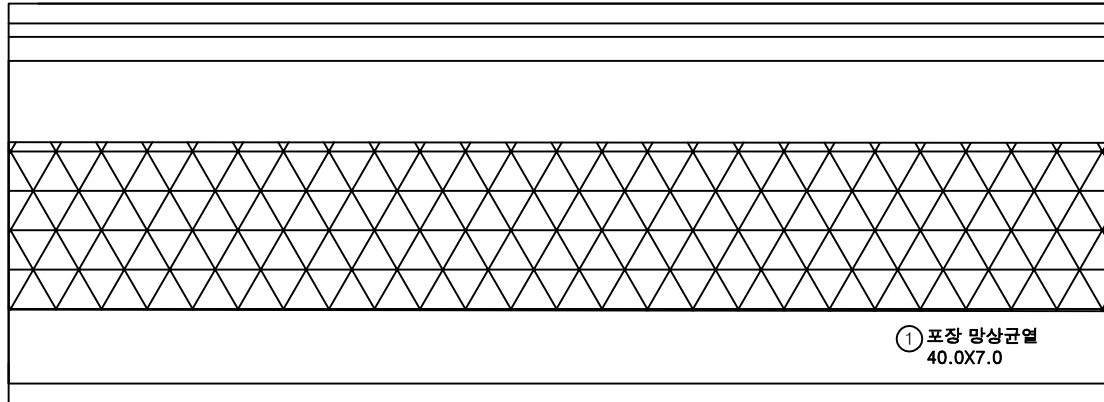
① 포장 망상균열  
40.0X7.0

| 번호 | 구분 | 부재 | 손상내용 | 손상현황 | | | | | | 비고 |
|---|---|---|---|---|---|---|---|---|---|---|
| 1 | 19하 | 교면포장 | 포장 망상균열 | | 40.0 | 7.0 | 280.00 | m <sup>2</sup> | 1 | |

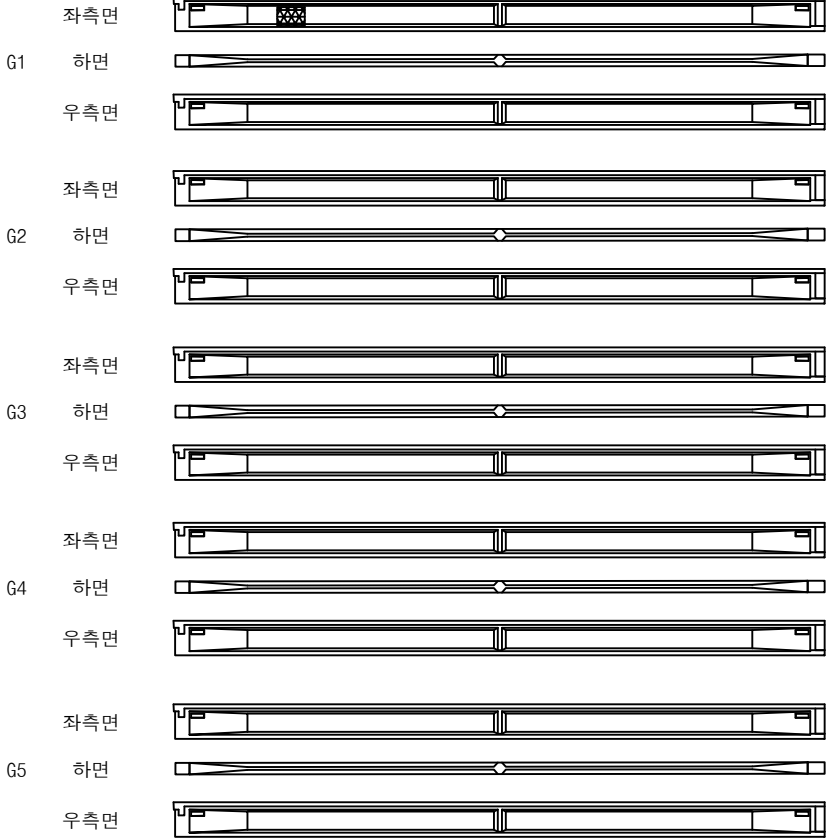
① 망상균열  
2.0X2.0  
(CW=0.2mm)

| 번호 | 구분 | 부재 | 손상내용 | 손상현황 | | | | | | 비고 |
|---|---|---|---|---|---|---|---|---|---|---|
| 1 | 195하 | 거더 | 망상균열 | 0.2 | 2.0 | 2.0 | 4.00 | m <sup>2</sup> | 1 | 21'하 보수 |

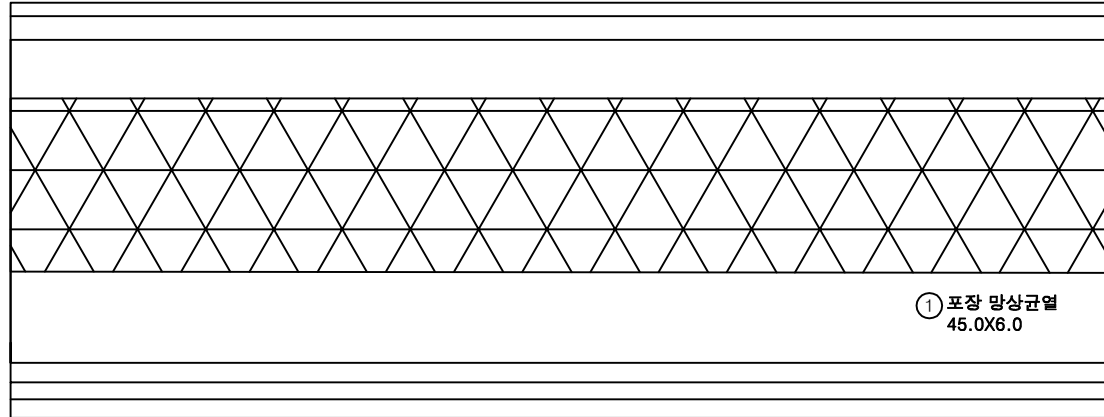
① 포장 망상균열  
45.0X6.0

| 번호 | 구분 | 부재 | 손상내용 | 손상현황 | | | | | | 비고 |
|---|---|---|---|---|---|---|---|---|---|---|
| 1 | 19하 | 교면포장 | 포장 망상균열 | | 45.0 | 6.0 | 270.00 | m <sup>2</sup> | 1 | |
