상주영천고속도로 2024~2025년 시설물 안전점검 용역  
(2025년 상반기 정기안전점검)

외 관 조 사 망 도

암기교

2025.04

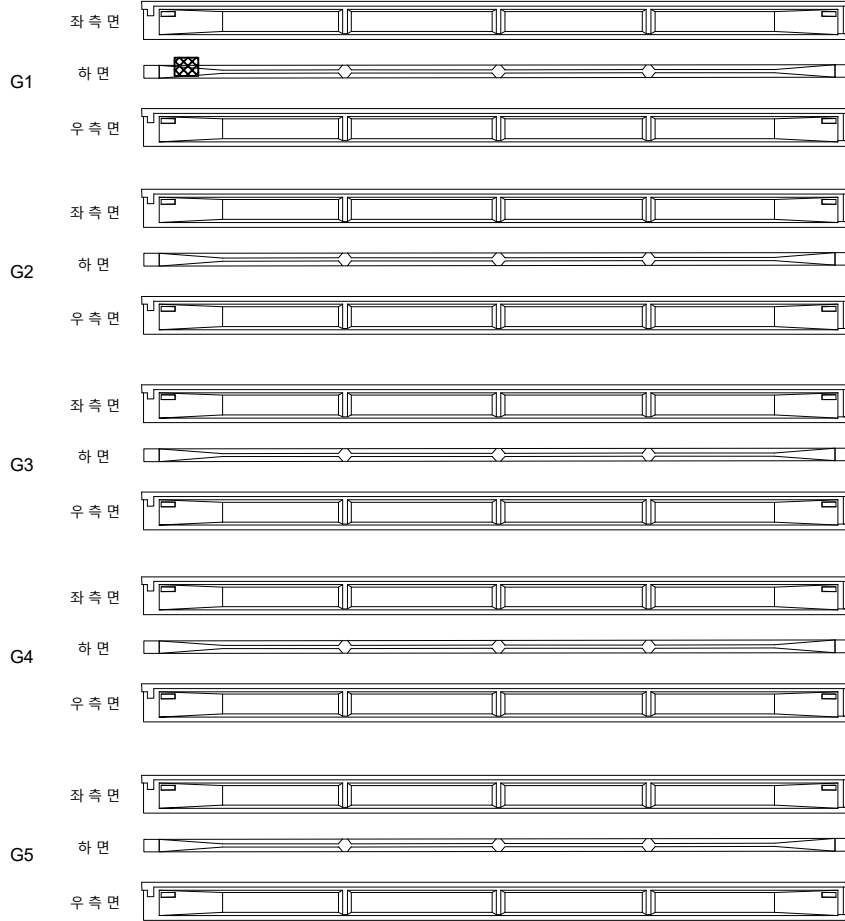
ID : 암기교 거더 S1 (G1~G5)(상주방향)

① 재료분리  
0.3X0.1

| 번호 | 구분 | 부재 | 손상내용 | 손상현황 | | | | | | 비고 |
|---|---|---|---|---|---|---|---|---|---|---|
| 1 | 19하 | 거더 | 재료분리 | | 0.3 | 0.1 | 0.03 | m <sup>2</sup> | 1 | 25'상 보수 |

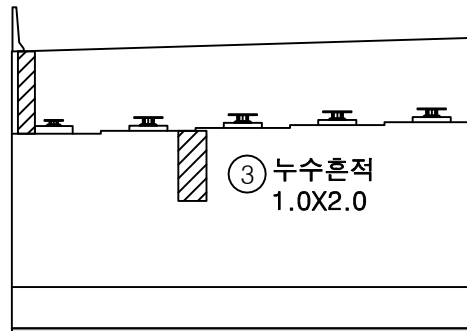
ID : 암기교 교대 A1 (상주방향)

| 번호 | 구분 | 부재 | 손상내용 | 손상현황 | | | | | | 비 고 |
|---|---|---|---|---|---|---|---|---|---|---|
| 2 | 19하 | 교대 | 누수흔적 | | 0.5 | 2.0 | 1.00 | m <sup>2</sup> | 1 | 25'상 보수 |
| 3 | 19하 | 교대 | 누수흔적 | | 1.0 | 2.0 | 2.00 | m <sup>2</sup> | 1 | 25'상 보수 |

② 누수흔적  
0.5X2.0

③ 누수흔적  
1.0X2.0

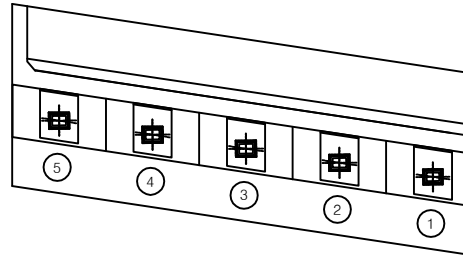
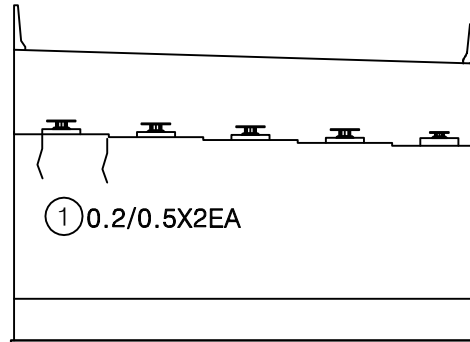
| 번호 | 구분 | 부재 | 손상내용 | 손상현황 | | | | | | 비 고 |
|---|---|---|---|---|---|---|---|---|---|---|
| 1 | 19하 | 교대 | 균열(0.3mm미만) | 0.2 | 0.5 | | 1.00 | m | 2 | 25상 보수 |

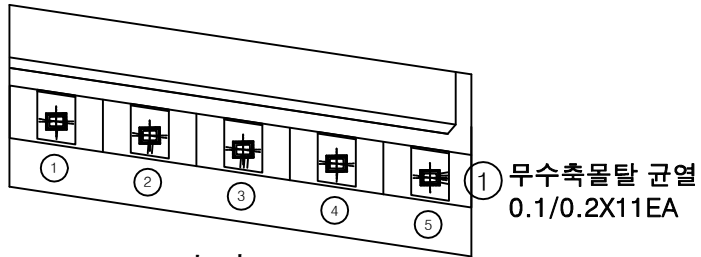
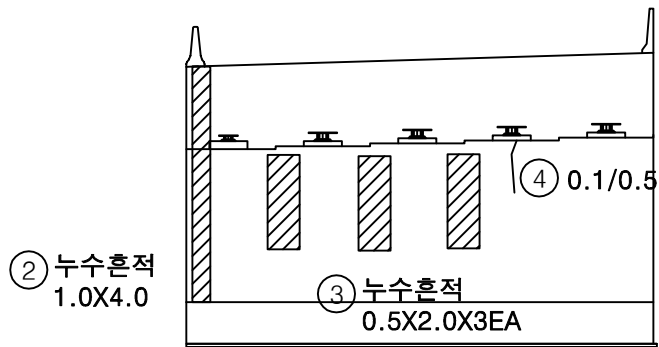
| 번호 | 구분 | 부재 | 손상내용 | 손상현황 | | | | | | 비고 |
|---|---|---|---|---|---|---|---|---|---|---|
| 1 | 19하 | 교량받침 | 무수축물탈 균열 | 0.1 | 0.2 | | 2.20 | m | 11 | |
| 2 | 19하 | 교대 | 누수흔적 | | 1.0 | 4.0 | 4.00 | m <sup>2</sup> | 1 | 25상 보수 |
| 3 | 19하 | 교대 | 누수흔적 | | 0.5 | 2.0 | 3.00 | m <sup>2</sup> | 3 | 25상 보수 |
| 4 | 19하 | 교대 | 균열(0.3mm미만) | 0.1 | 0.5 | | 0.50 | m | 1 | 25상 보수 |

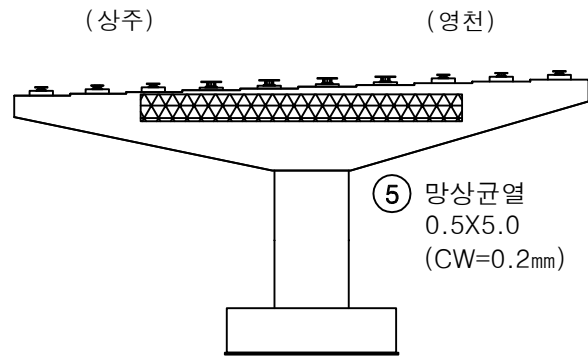
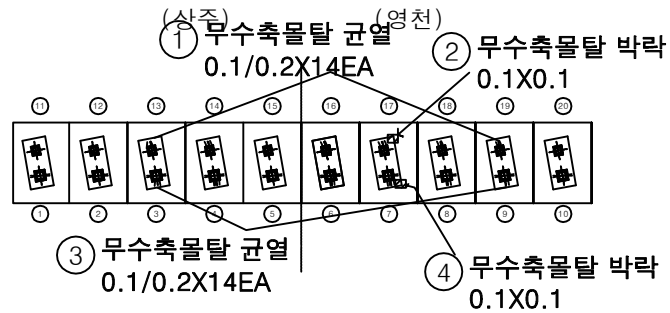
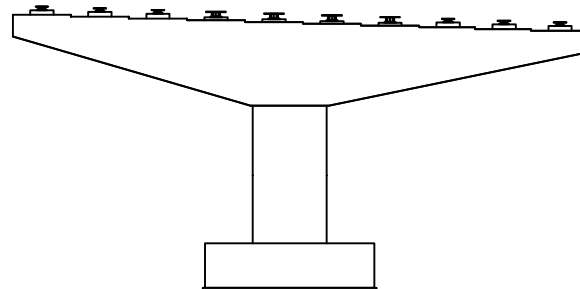
| 번호 | 구분 | 부재 | 손상내용 | 손상현황 | | | | | | 비 고 |
|---|---|---|---|---|---|---|---|---|---|---|
| 1 | 19하 | 교량받침 | 무수축물탈 균열 | 0.1 | 0.2 | | 2.80 | m | 14 | |
| 3 | 19하 | 교량받침 | 무수축물탈 균열 | 0.1 | 0.2 | | 2.80 | m | 14 | |
| 5 | 19하 | 교각 | 망상균열 | 0.2 | 0.5 | 5.0 | 2.50 | m <sup>2</sup> | 1 | 25상 보수 |

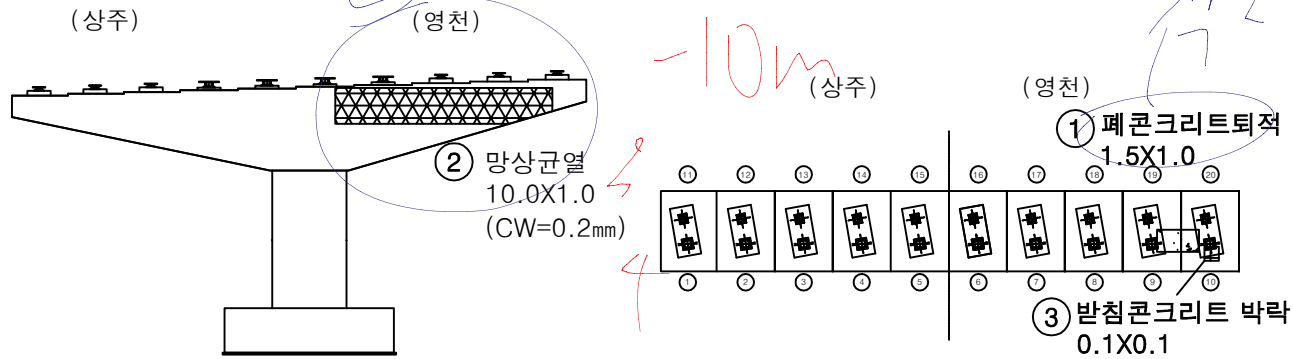
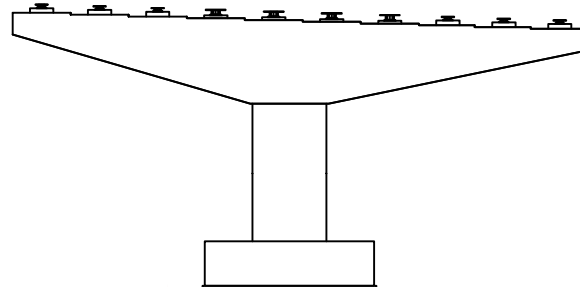
| 번호 | 구분 | 부재 | 손상내용 | 손상현황 | | | | | | 비고 |
|---|---|---|---|---|---|---|---|---|---|---|
| 2 | 23하 | 교각 | 망상균열 | 0.2 | 10.0 | 1.0 | 10.00 | m² | 1 | 25상 보수 |

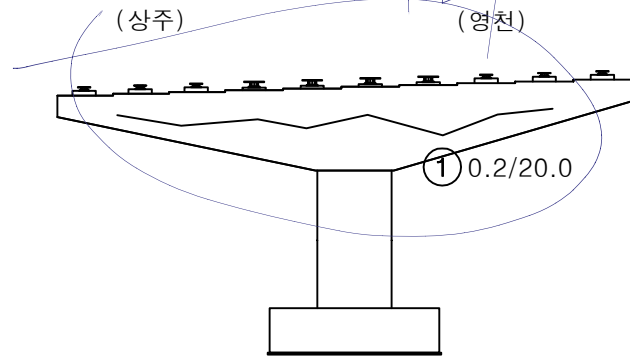
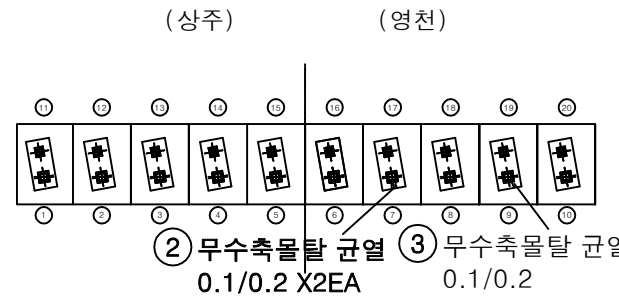
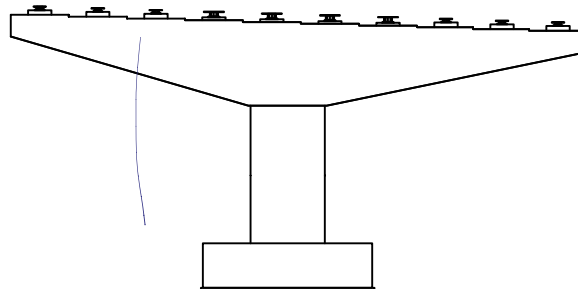
| 번호 | 구분 | 부재 | 손상내용 | 손상현황 | | | | | | 비 고 |
|---|---|---|---|---|---|---|---|---|---|---|
| 1 | 23하 | 교각 | 균열(0.3mm미만) | 0.2 | 20.0 | | 20.00 | m | 1 | |
| 2 | 23하 | 교량받침 | 무수축물탈 균열 | 0.1 | 0.20 | | 0.40 | m | 2 | |
| 3 | 23하 | 교량받침 | 무수축물탈 균열 | 0.1 | 0.20 | | 0.20 | m | 1 | |
