상주영천고속도로 2024~2025년 시설물 안전점검 용역  
(2025년 상반기 정기안전점검)

# 외 관 조 사 망 도

암기교

2025.04

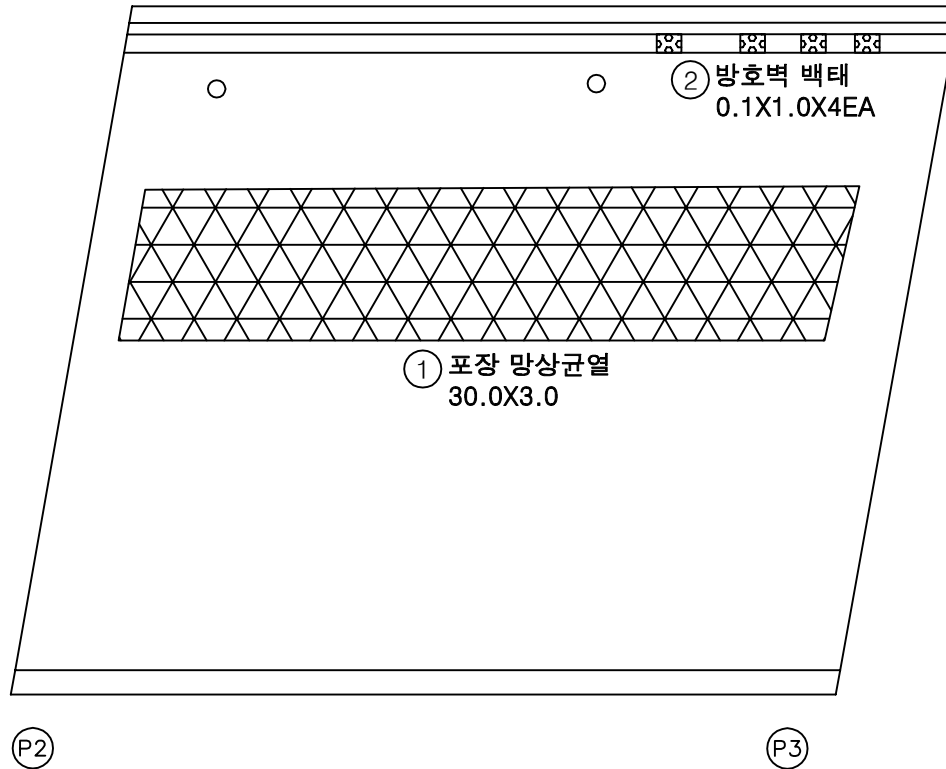
| 번호 | 구분 | 부재 | 손상내용 | 손상현황 | | | | | | 비고 |
|---|---|---|---|---|---|---|---|---|---|---|
| 1 | 19하 | 교면포장 | 포장 망상균열 | | 30.0 | 3.0 | 90.00 | m <sup>2</sup> | 1 | |
| 2 | 19하 | 방호벽 | 방호벽 백태 | | 0.1 | 1.0 | 0.40 | m <sup>2</sup> | 4 | |

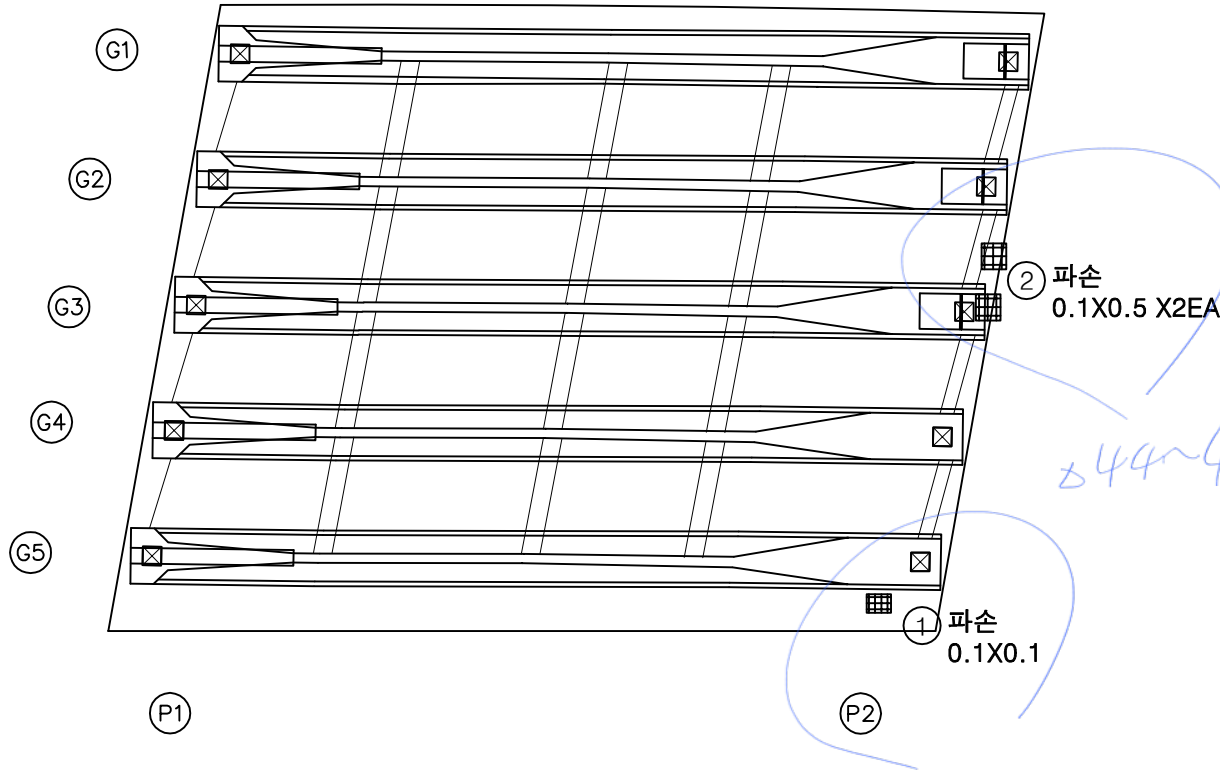
ID : 암기교 바닥판하면 S2 (상주방향)

| 번호 | 구분 | 부재 | 손상내용 | 손상현황 | | | | | | 비고 |
|---|---|---|---|---|---|---|---|---|---|---|
| 1 | 19하 | 바닥판 | 파손 | | 0.1 | 0.1 | 0.01 | m <sup>2</sup> | 1 | 25상 보수 |
| 2 | 19하 | 바닥판 | 파손 | | 0.1 | 0.5 | 0.10 | m <sup>2</sup> | 2 | |

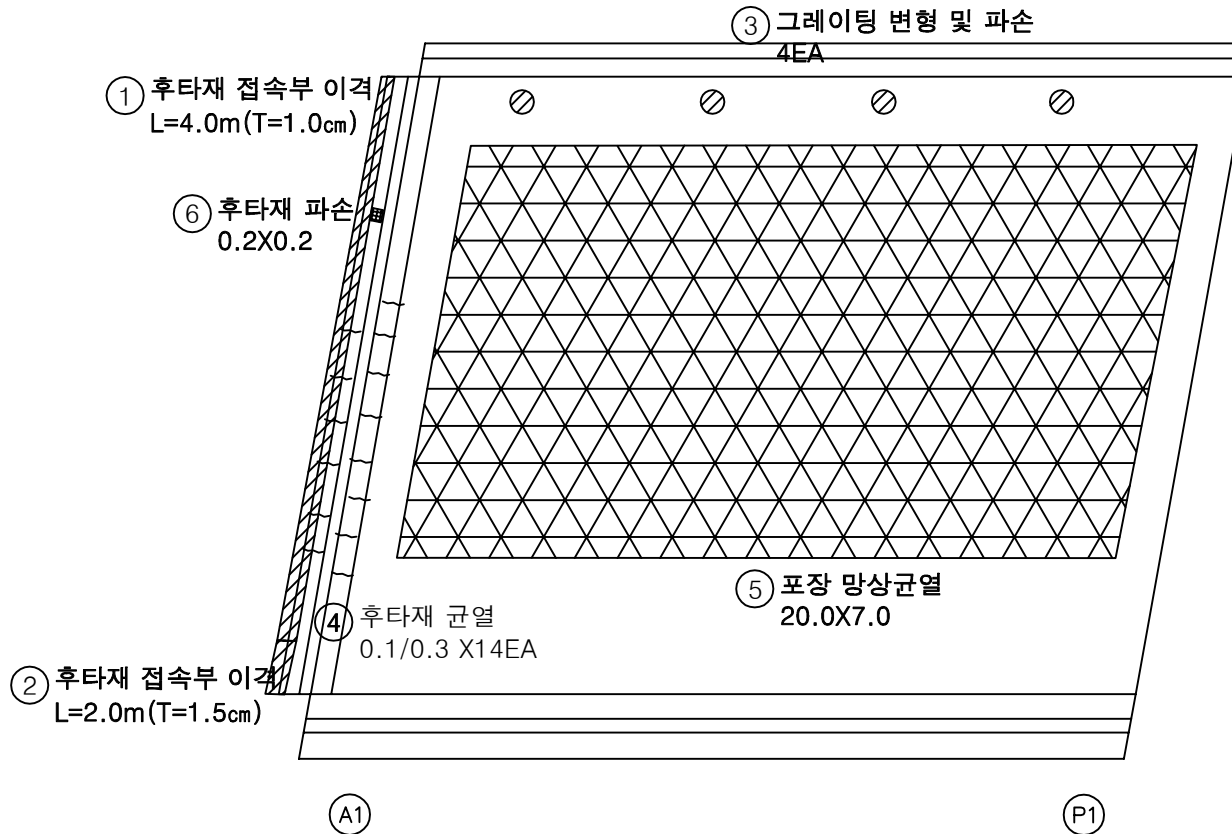
| 번호 | 구분 | 부재 | 손상내용 | 손상현황 | | | | | | 비고 |
|---|---|---|---|---|---|---|---|---|---|---|
| 4 | 23하 | 신속이음 | 후타재 균열 | 0.1 | 0.3 | | 4.20 | m | 14 | |
| 5 | 24하 | 교면포장 | 포장 망상균열 | | 20.0 | 7.0 | 140.00 | m <sup>2</sup> | 1 | |

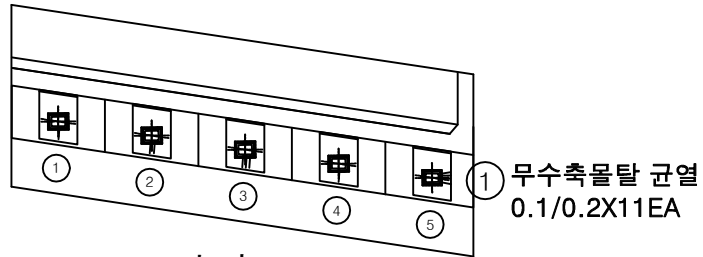
| 번호 | 구분 | 부재 | 손상내용 | 손상현황 | | | | | | 비고 |
|---|---|---|---|---|---|---|---|---|---|---|
| 1 | 19하 | 교량받침 | 무수축물탈 균열 | 0.1 | 0.2 | | 2.20 | m | 11 | |
| 2 | 19하 | 교대 | 누수흔적 | | 1.0 | 4.0 | 4.00 | m <sup>2</sup> | 1 | 25상 보수 |
| 3 | 19하 | 교대 | 누수흔적 | | 0.5 | 2.0 | 3.00 | m <sup>2</sup> | 3 | 25상 보수 |
| 4 | 19하 | 교대 | 균열(0.3mm미만) | 0.1 | 0.5 | | 0.50 | m | 1 | 25상 보수 |

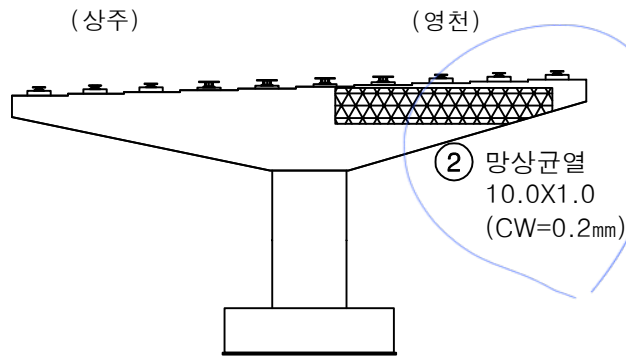
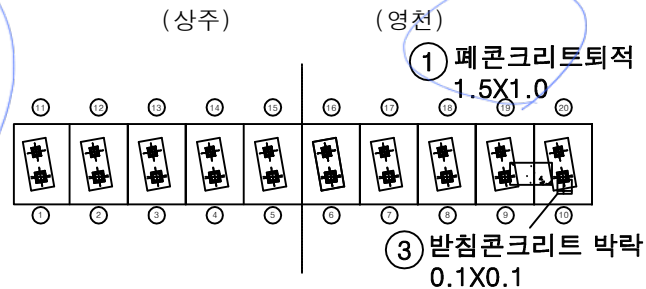
| 번호 | 구분 | 부재 | 손상내용 | 손상현황 | | | | | | 비 고 |
|---|---|---|---|---|---|---|---|---|---|---|
| 2 | 23하 | 교각 | 망상균열 | 0.2 | 10.0 | 1.0 | 10.00 | m <sup>2</sup> | 1 | 25상 보수 |

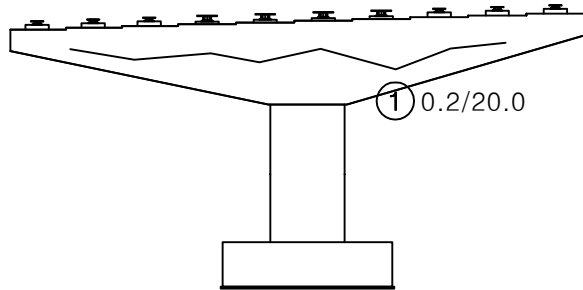
| 번호 | 구분 | 부재 | 손상내용 | 손상현황 | | | | | | 비 고 |
|---|---|---|---|---|---|---|---|---|---|---|
| 1 | 23하 | 교각 | 균열(0.3mm미만) | 0.2 | 20.0 | | 20.00 | m | 1 | |
| 2 | 23하 | 교량받침 | 무수축물탈 균열 | 0.1 | 0.20 | | 0.40 | m | 2 | |
| 3 | 23하 | 교량받침 | 무수축물탈 균열 | 0.1 | 0.20 | | 0.20 | m | 1 | |
