상주영천고속도로 2024~2025년 시설물 안전점검 용역  
(2025년 상반기 정기안전점검)

외 관 조 사 망 도

암기교

2025.04

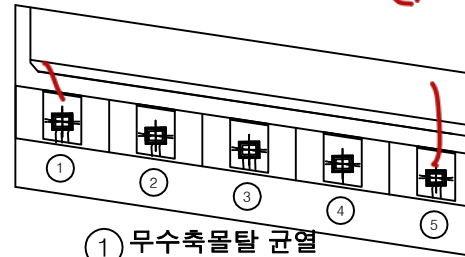
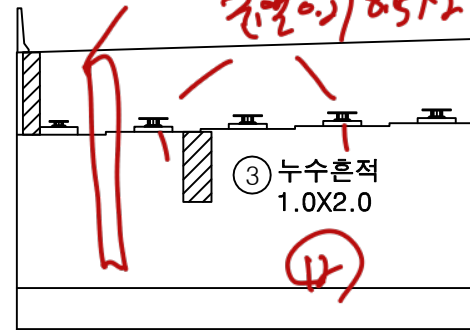
| 번호 | 구분 | 부재 | 손상내용 | 손상현황 | | | | | | 비고 |
|---|---|---|---|---|---|---|---|---|---|---|
| 1 | 19하 | 교량받침 | 무수축물탈 균열 | 0.1 | 0.2 | | 2.20 | m | 11 | |
| 2 | 19하 | 교대 | 누수흔적 | | 0.5 | 2.0 | 1.00 | m <sup>2</sup> | 1 | 25'상 보수 |
| 3 | 19하 | 교대 | 누수흔적 | | 1.0 | 2.0 | 2.00 | m <sup>2</sup> | 1 | 25'상 보수 |

① 무수축물탈 균열  
0.1/0.2X11EA

날개벽② 누수흔적  
0.5X2.0

③ 누수흔적  
1.0X2.0정면

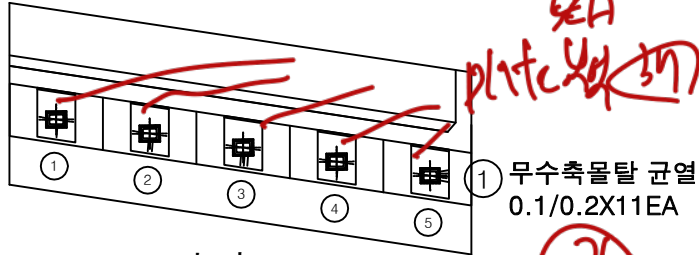
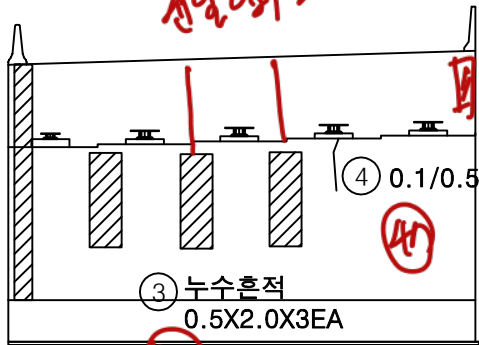
2) 누수흔적 1.0X4.0

3) 누수흔적 0.5X2.0X3EA

| 번호 | 구분 | 부재 | 손상내용 | 손상현황 | | | | | | 비고 |
|---|---|---|---|---|---|---|---|---|---|---|
| 1 | 19하 | 교량받침 | 무수축물탈 균열 | 0.1 | 0.2 | | 2.20 | m | 11 | |
| 2 | 19하 | 교대 | 누수흔적 | | 1.0 | 4.0 | 4.00 | m <sup>2</sup> | 1 | 25상 보수 |
| 3 | 19하 | 교대 | 누수흔적 | | 0.5 | 2.0 | 3.00 | m <sup>2</sup> | 3 | 25상 보수 |
| 4 | 19하 | 교대 | 균열(0.3mm미만) | 0.1 | 0.5 | | 0.50 | m | 1 | 25상 보수 |
