상주영천고속도로 2024~2025년 시설물 안전점검 용역  
(2025년 상반기 정기안전점검)

외 관 조 사 망 도

암기교

2025.04

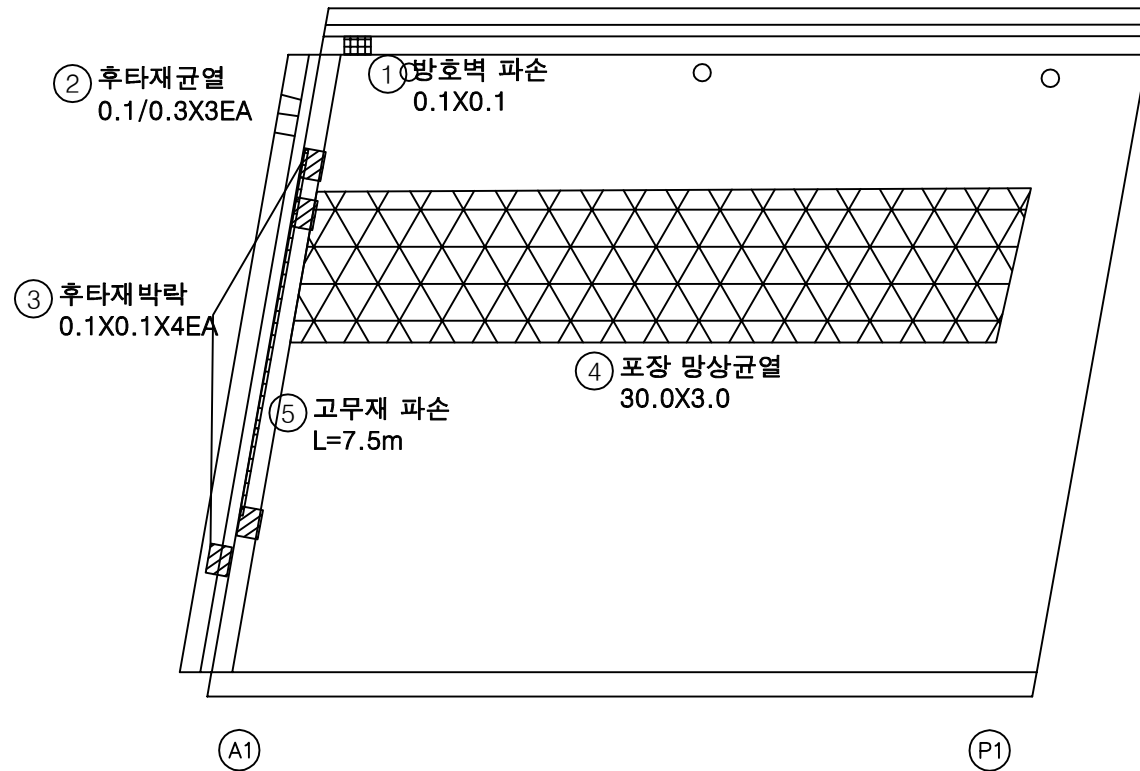
| 번호 | 구분 | 부재 | 손상내용 | 손상현황 | | | | | | 비 고 |
|---|---|---|---|---|---|---|---|---|---|---|
| 1 | 19하 | 방호벽 | 방호벽 파손 | | 0.1 | 0.1 | 0.01 | m <sup>2</sup> | 1 | |
| 2 | 19하 | 신축이음 | 후타재 균열 | 0.1 | 0.3 | | 0.90 | m | 3 | |
| 3 | 19하 | 신축이음 | 후타재 박락 | | 0.1 | 0.1 | 0.04 | m <sup>2</sup> | 4 | |
| 4 | 19하 | 교면포장 | 포장 망상균열 | | 30.0 | 3.0 | 90.00 | m <sup>2</sup> | 1 | |
| 5 | 24하 | 신축이음 | 고무재 파손 | | 7.5 | | 7.50 | m | 1 | 손상중가 |

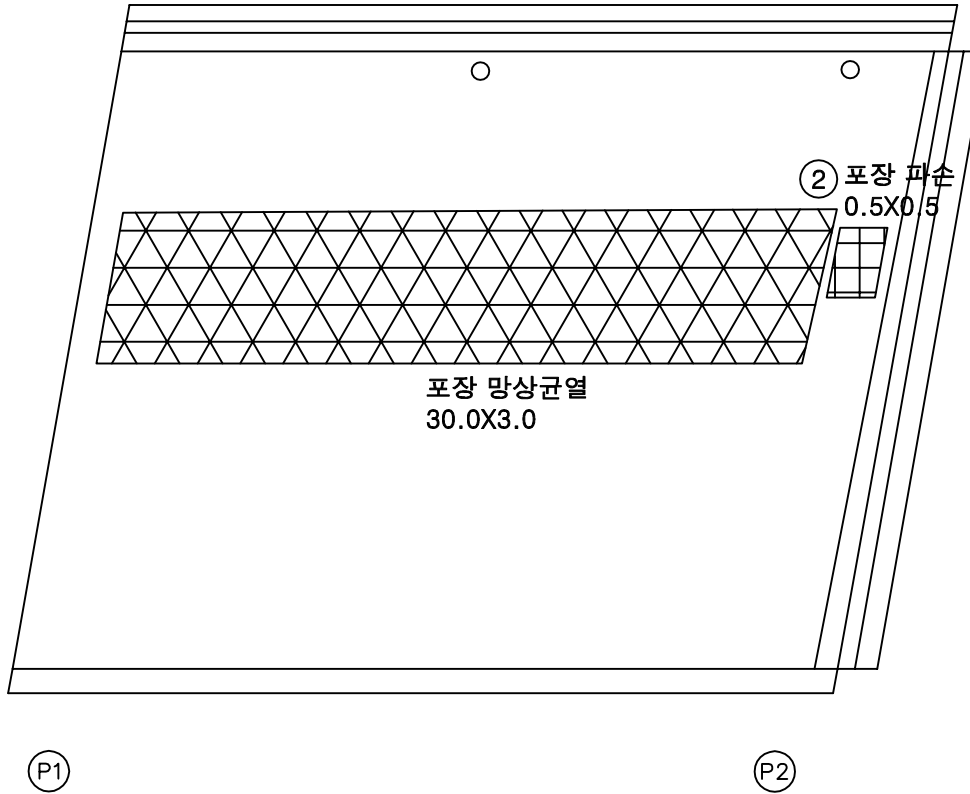
| 도면번호 | 02 |

| 번호 | 구분 | 부재 | 손상내용 | 손상현황 | | | | | | 비고 |
|---|---|---|---|---|---|---|---|---|---|---|
| 1 | 19하 | 교면포장 | 포장 망상균열 | | 30.0 | 3.0 | 90.00 | m <sup>2</sup> | 1 | |
| 2 | 24하 | 교면포장 | 포장 파손 | | 0.5 | 0.5 | 0.25 | m <sup>2</sup> | 1 | |

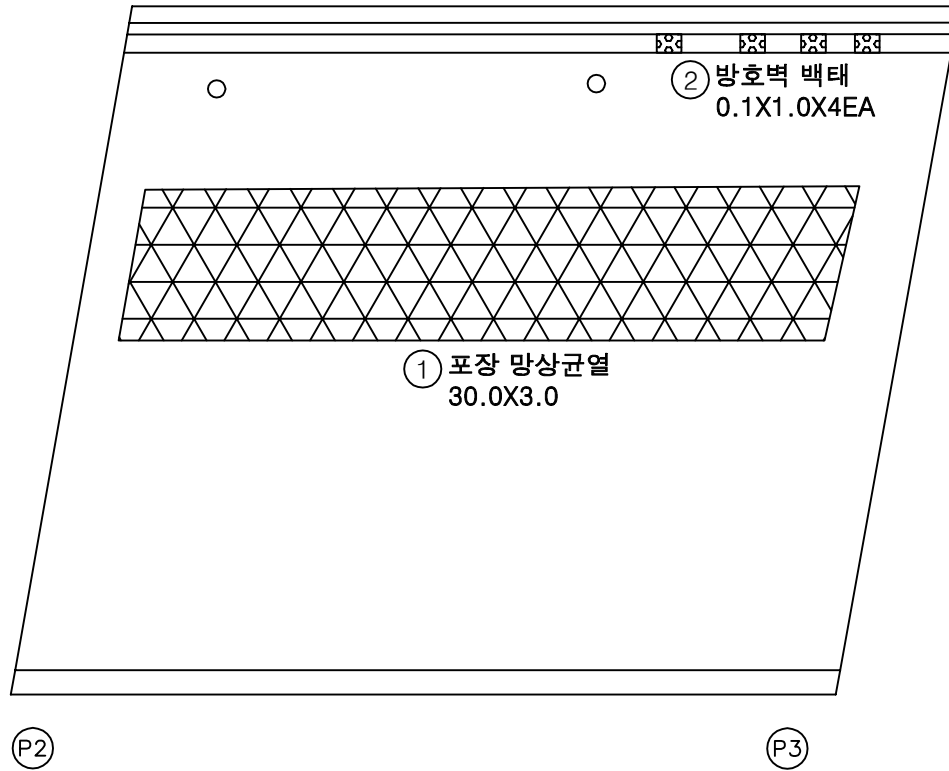
| 번호 | 구분 | 부재 | 손상내용 | 손상현황 | | | | | | 비고 |
|---|---|---|---|---|---|---|---|---|---|---|
| 1 | 19하 | 교면포장 | 포장 망상균열 | | 30.0 | 3.0 | 90.00 | m <sup>2</sup> | 1 | |
| 2 | 19하 | 방호벽 | 방호벽 백태 | | 0.1 | 1.0 | 0.40 | m <sup>2</sup> | 4 | |

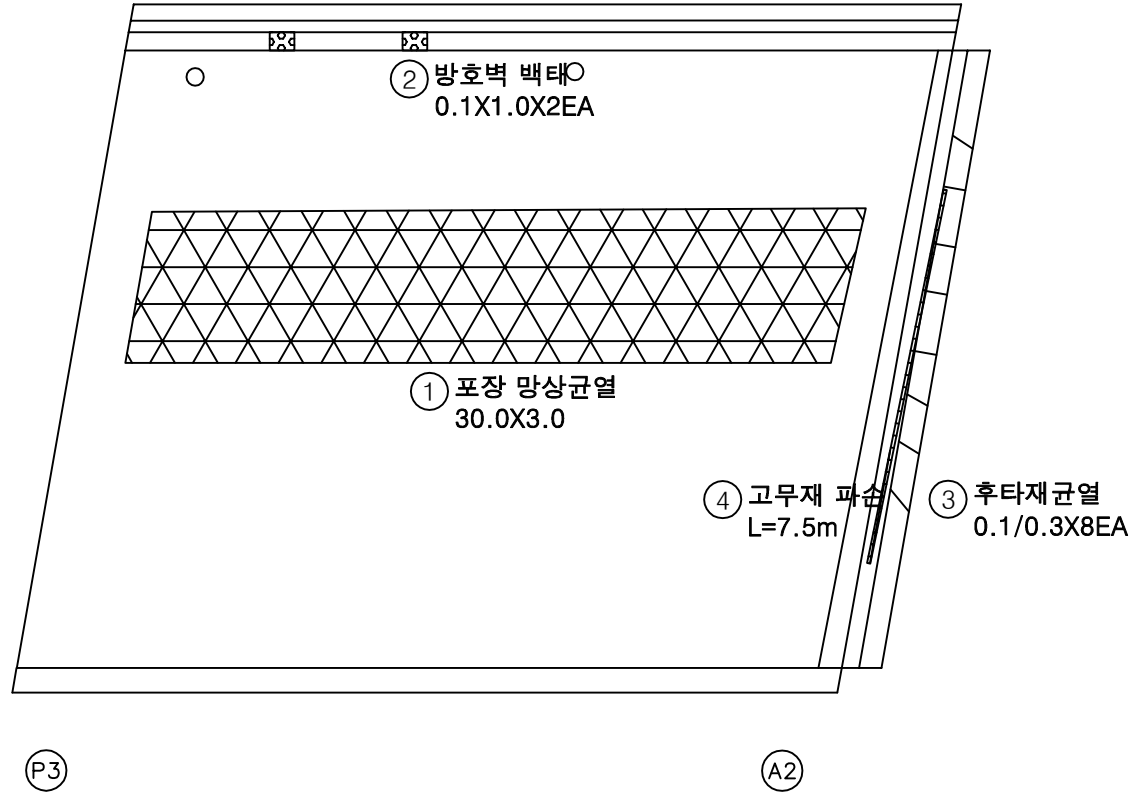
| 번호 | 구분 | 부재 | 손상내용 | 손상현황 | | | | | | 비 고 |
|---|---|---|---|---|---|---|---|---|---|---|
| 1 | 19하 | 교면포장 | 포장 망상균열 | | 30.0 | 3.0 | 90.00 | m <sup>2</sup> | 1 | |
| 2 | 19하 | 방호벽 | 방호벽 백태 | | 0.1 | 1.0 | 0.20 | m <sup>2</sup> | 2 | |
| 3 | 19하 | 신속이음 | 후타재 균열 | 0.1 | 0.3 | | 2.40 | m | 8 | |
| 4 | 24하 | 신속이음 | 고무재 파손 | | 7.5 | | 7.50 | m | 1 | 손상중가 |

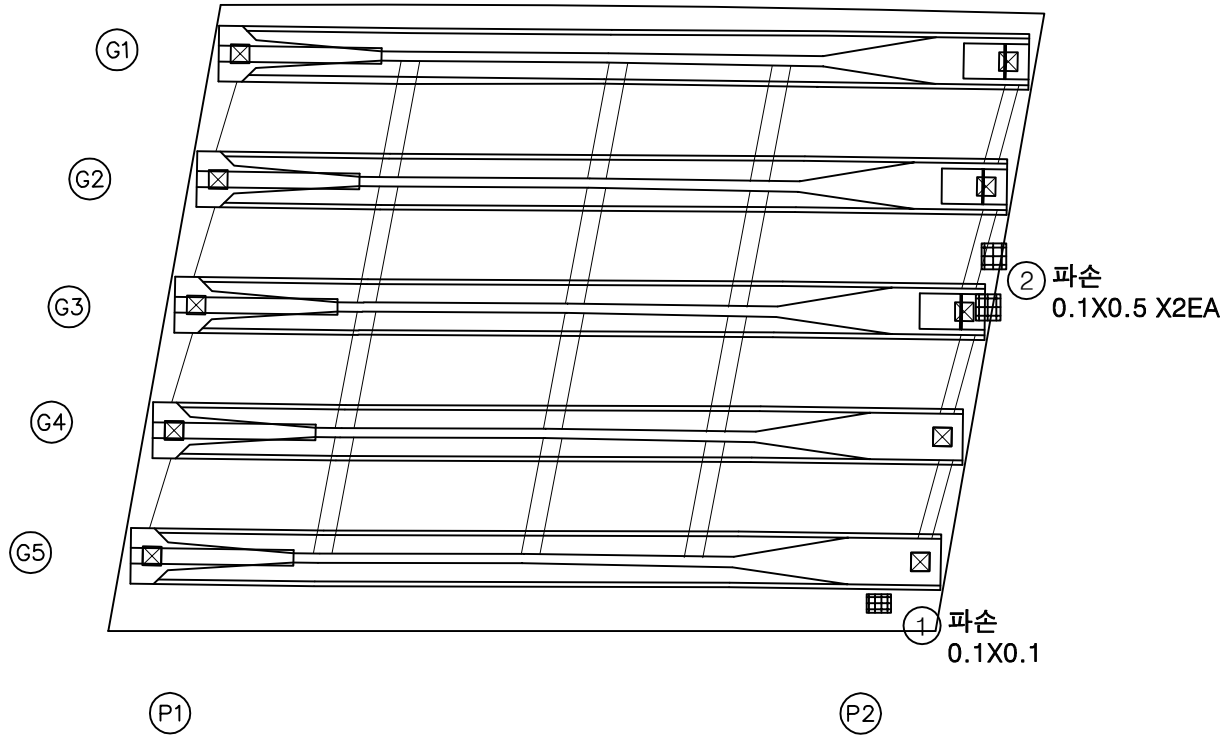
ID : 암기교 바닥판하면 S2 (상주방향)

| 번호 | 구분 | 부재 | 손상내용 | 손상현황 | | | | | | 비 고 |
|---|---|---|---|---|---|---|---|---|---|---|
| 1 | 19하 | 바닥판 | 파손 | | 0.1 | 0.1 | 0.01 | m <sup>2</sup> | 1 | 25상 보수 |
| 2 | 19하 | 바닥판 | 파손 | | 0.1 | 0.5 | 0.10 | m <sup>2</sup> | 2 | |

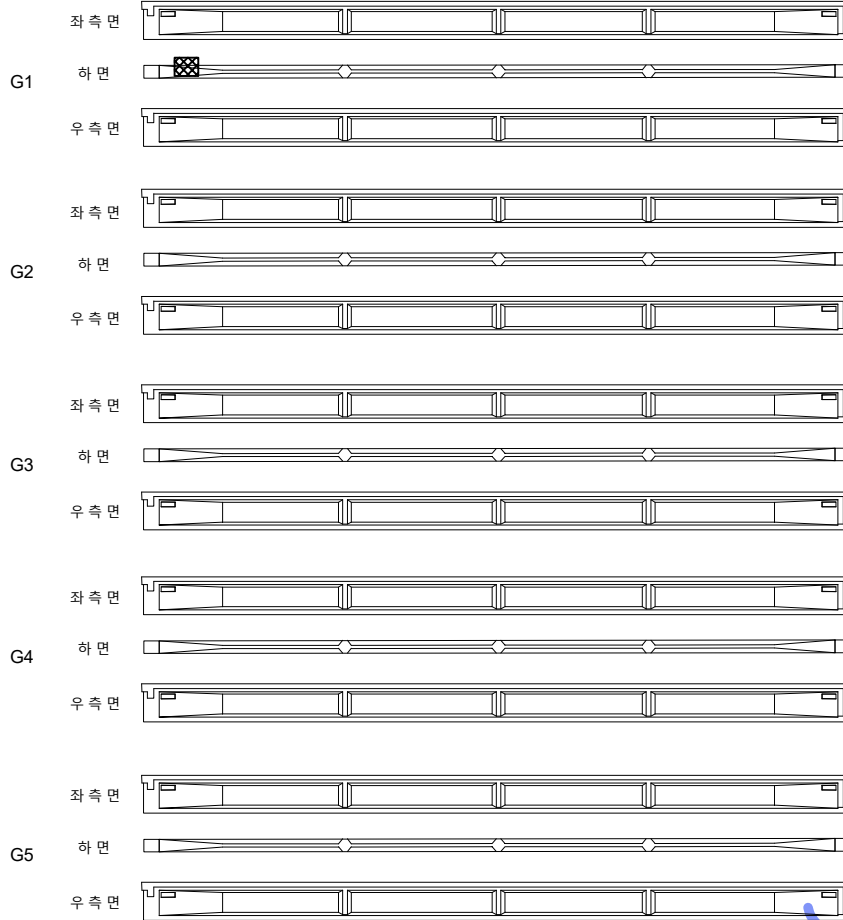
ID : 암기교 거더 S1 (G1~G5)(상주방향)

① 재료분리  
0.3X0.1

| 번호 | 구분 | 부재 | 손상내용 | 손상현황 | | | | | | 비고 |
|---|---|---|---|---|---|---|---|---|---|---|
| 1 | 19하 | 거더 | 재료분리 | | 0.3 | 0.1 | 0.03 | m² | 1 | 25'상 보수 |

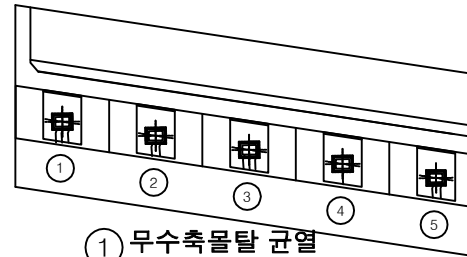
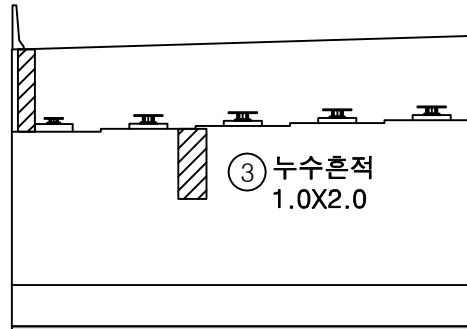
| 번호 | 구분 | 부재 | 손상내용 | 손상현황 | | | | | | 비 고 |
|---|---|---|---|---|---|---|---|---|---|---|
| 1 | 19하 | 교량받침 | 무수축물탈 균열 | 0.1 | 0.2 | | 2.20 | m | 11 | |
| 2 | 19하 | 교대 | 누수흔적 | | 0.5 | 2.0 | 1.00 | m <sup>2</sup> | 1 | 25'상 보수 |
| 3 | 19하 | 교대 | 누수흔적 | | 1.0 | 2.0 | 2.00 | m <sup>2</sup> | 1 | 25'상 보수 |

① 무수축물탈 균열  
0.1/0.2X11EA

② 누수흔적  
0.5X2.0

③ 누수흔적  
1.0X2.0

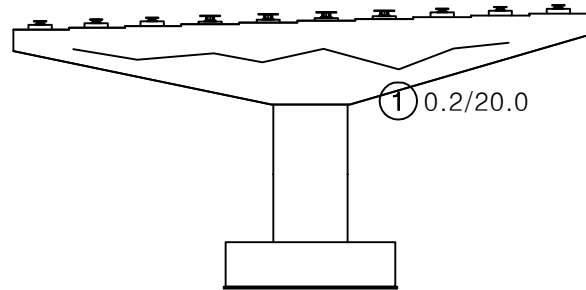
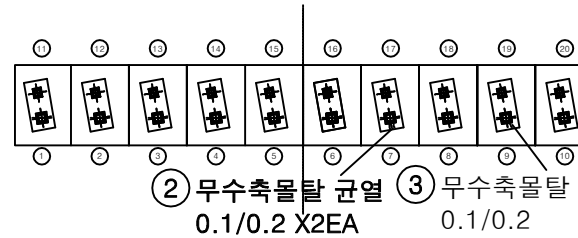
| 번호 | 구분 | 부재 | 손상내용 | 손상현황 | | | | | | 비 고 |
|---|---|---|---|---|---|---|---|---|---|---|
| 1 | 23하 | 교각 | 균열(0.3mm미만) | 0.2 | 20.0 | | 20.00 | m | 1 | |
| 2 | 23하 | 교량받침 | 무수축물탈 균열 | 0.1 | 0.20 | | 0.40 | m | 2 | |
| 3 | 23하 | 교량받침 | 무수축물탈 균열 | 0.1 | 0.20 | | 0.20 | m | 1 | |

② 무수축물탈 균열 0.1/0.2 X2EA  
③ 무수축물탈 균열 0.1/0.2
