상주영천고속도로 2024~2025년 시설물 안전점검 용역  
(2025년 상반기 정기안전점검)

외 관 조 사 망 도

암기교

2025.04

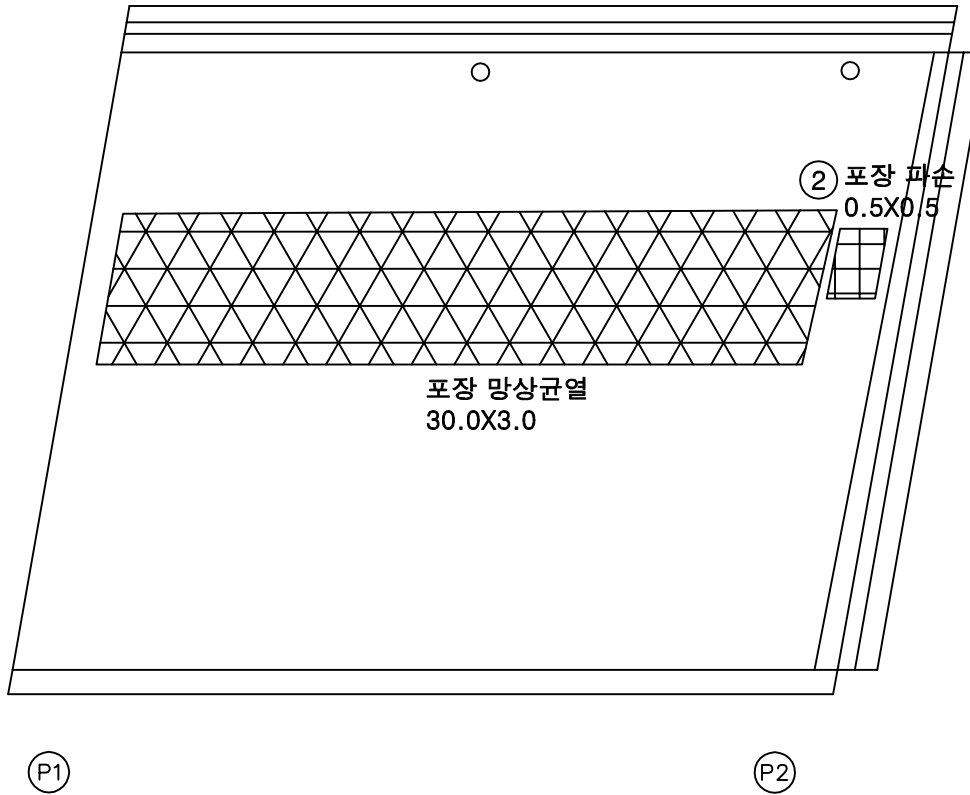
| 도면번호 | 02 |

| 번호 | 구분 | 부재 | 손상내용 | 손상현황 | | | | | | 비고 |
|---|---|---|---|---|---|---|---|---|---|---|
| 1 | 19하 | 교면포장 | 포장 망상균열 | | 30.0 | 3.0 | 90.00 | m <sup>2</sup> | 1 | |
| 2 | 24하 | 교면포장 | 포장 파손 | | 0.5 | 0.5 | 0.25 | m <sup>2</sup> | 1 | |

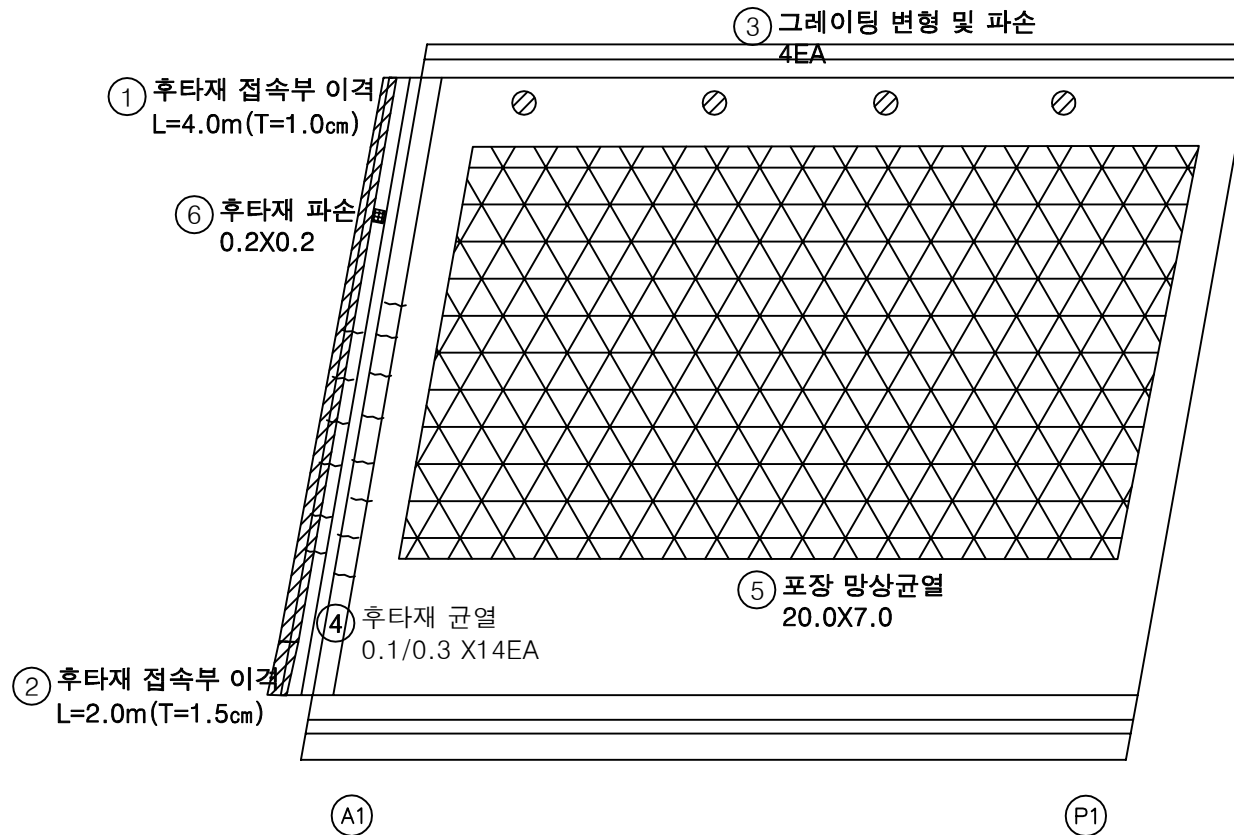
| 번호 | 구분 | 부재 | 손상내용 | 손상현황 | | | | | | 비고 |
|---|---|---|---|---|---|---|---|---|---|---|
| 4 | 23하 | 신속이음 | 후타재 균열 | 0.1 | 0.3 | | 4.20 | m | 14 | |
| 5 | 24하 | 교면포장 | 포장 망상균열 | | 20.0 | 7.0 | 140.00 | m <sup>2</sup> | 1 | |

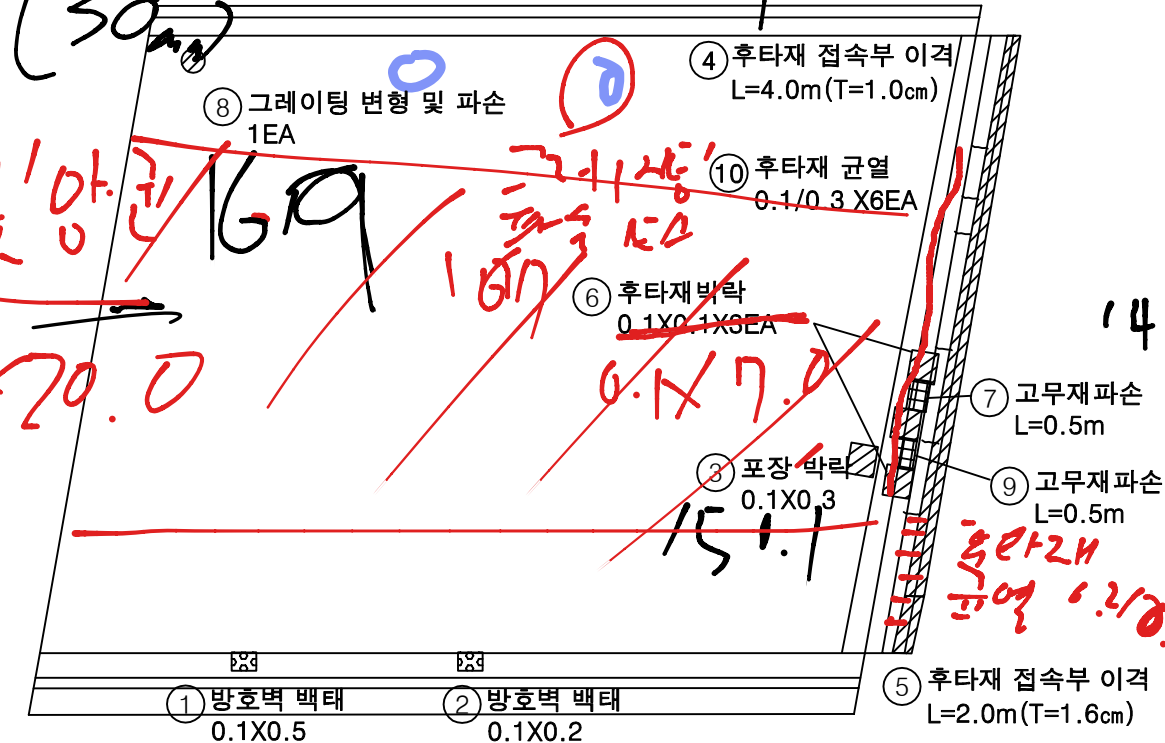
| 번호 | 구분 | 부재 | 손상내용 | 손상현황 | | | | | | 비고 |
|---|---|---|---|---|---|---|---|---|---|---|
| 10 | 23하 | 신속이음 | 후타재 균열 | 0.1 | 0.3 | | 1.80 | m | 6 | |

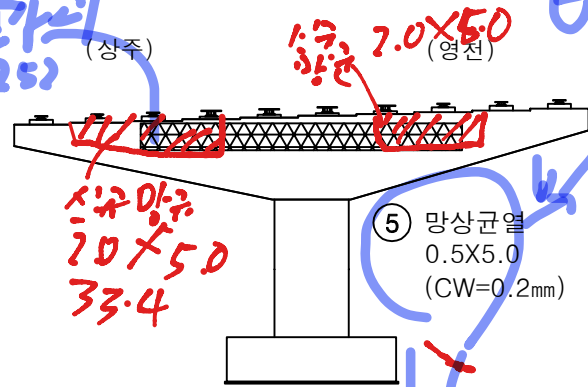
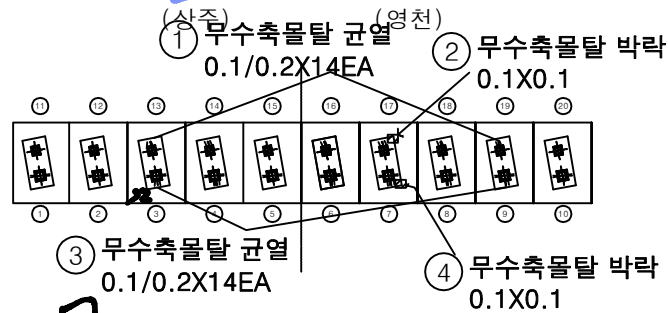
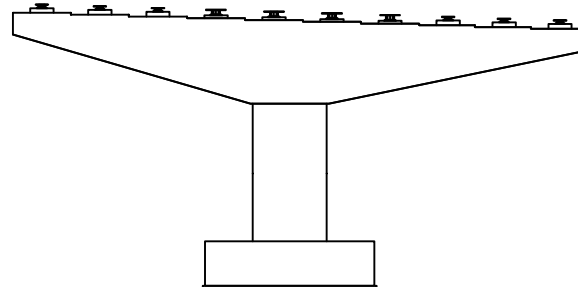
| 번호 | 구분 | 부재 | 손상내용 | 손상현황 | | | | | | 비 고 |
|---|---|---|---|---|---|---|---|---|---|---|
| 1 | 19하 | 교량받침 | 무수축물탈 균열 | 0.1 | 0.2 | | 2.80 | m | 14 | |
| 3 | 19하 | 교량받침 | 무수축물탈 균열 | 0.1 | 0.2 | | 2.80 | m | 14 | |
| 5 | 19하 | 교각 | 망상균열 | 0.2 | 0.5 | 5.0 | 2.50 | m <sup>2</sup> | 1 | 25상 보수 |
