상주영천고속도로 2024~2025년 시설물 안전점검 용역  
(2025년 상반기 정기안전점검)

외 관 조 사 망 도

암기교

(주)명성엔지니어링

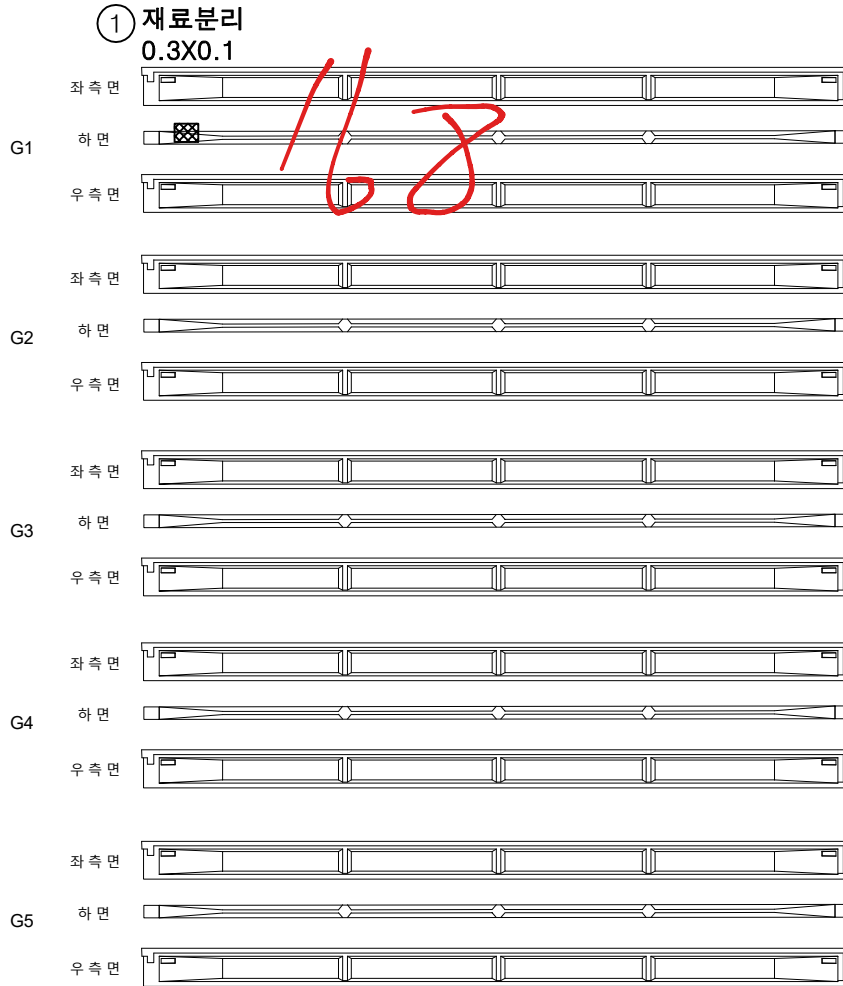
ID : 암기교 거더 S1 (G1~G5)(상주방향)

| 번호 | 구분 | 부재 | 손상내용 | 손상현황 | | | | | | 비고 |
|---|---|---|---|---|---|---|---|---|---|---|
| 1 | 19하 | 거더 | 재료분리 | | 0.3 | 0.1 | 0.03 | m <sup>2</sup> | 1 | 25'상 보수 |
