상주영천고속도로 2024~2025년 시설물 안전점검 용역  
(2025년 상반기 정기안전점검)

외 관 조 사 망 도

암기교

(주)명성엔지니어링

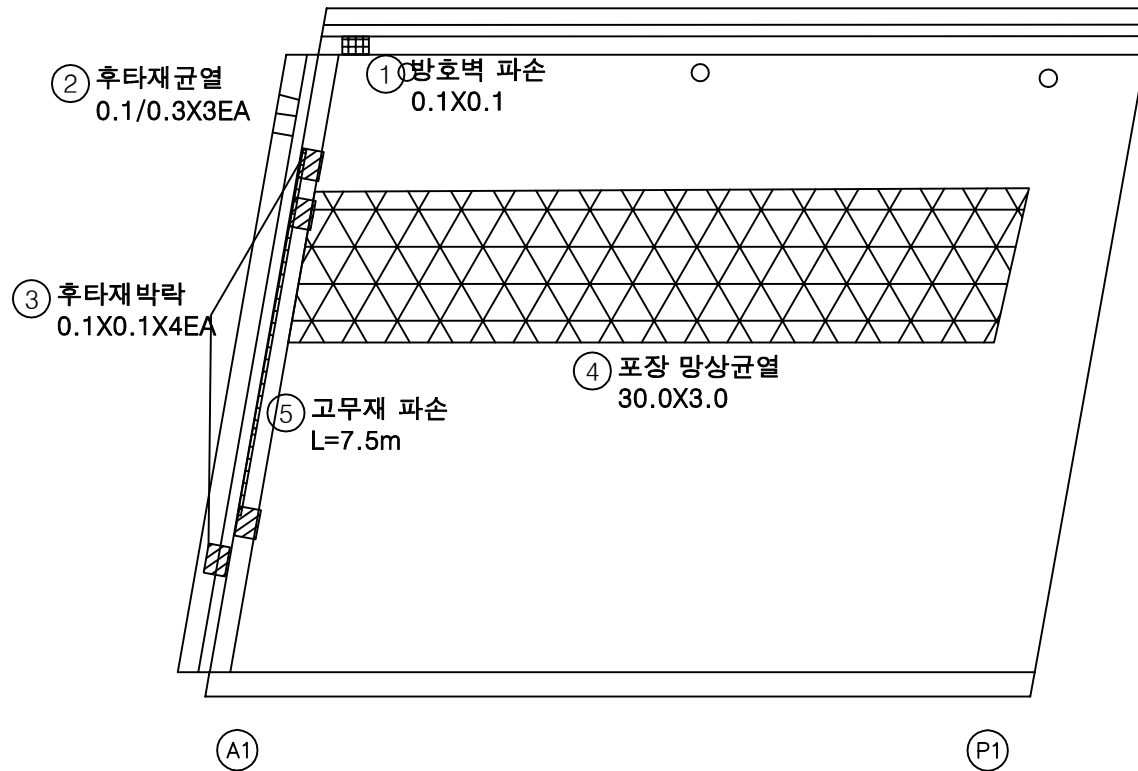
| 도면번호 | 01 |

| 번호 | 구분 | 부재 | 손상내용 | 손상현황 | | | | | | 비 고 |
|---|---|---|---|---|---|---|---|---|---|---|
| 1 | 19하 | 방호벽 | 방호벽 파손 | | 0.1 | 0.1 | 0.01 | m <sup>2</sup> | 1 | |
| 2 | 19하 | 신축이음 | 후타재 균열 | 0.1 | 0.3 | | 0.90 | m | 3 | |
| 3 | 19하 | 신축이음 | 후타재 박락 | | 0.1 | 0.1 | 0.04 | m <sup>2</sup> | 4 | |
| 4 | 19하 | 교면포장 | 포장 망상균열 | | 30.0 | 3.0 | 90.00 | m <sup>2</sup> | 1 | |
| 5 | 24하 | 신축이음 | 고무재 파손 | | 7.5 | | 7.50 | m | 1 | 손상중가 |

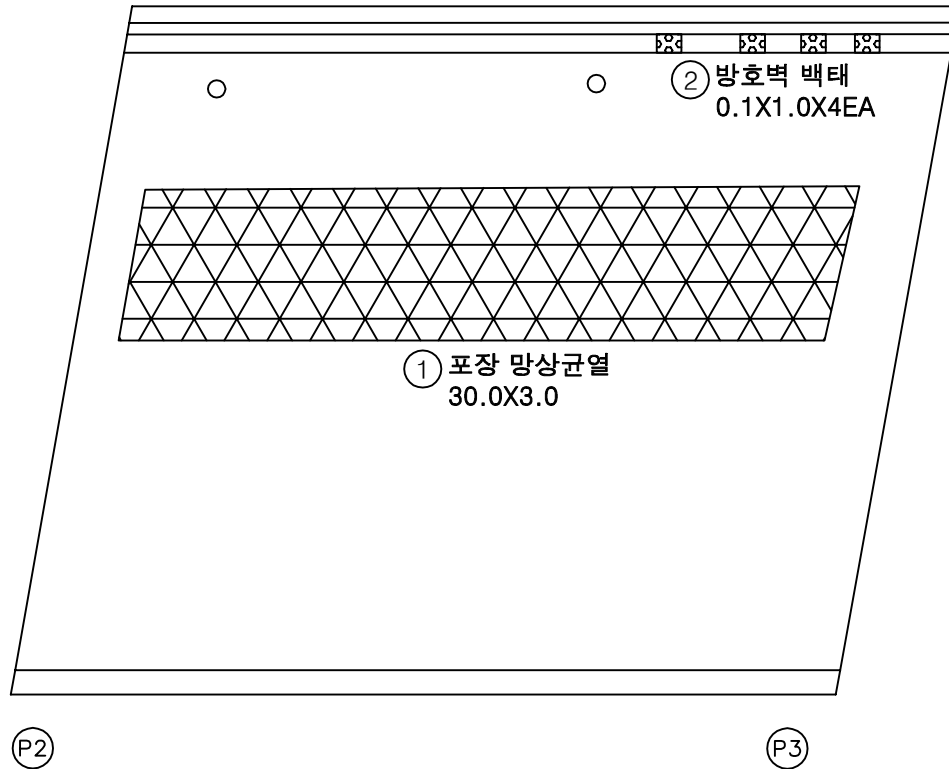
| 번호 | 구분 | 부재 | 손상내용 | 손상현황 | | | | | | 비고 |
|---|---|---|---|---|---|---|---|---|---|---|
| 1 | 19하 | 교면포장 | 포장 망상균열 | | 30.0 | 3.0 | 90.00 | m <sup>2</sup> | 1 | |
| 2 | 19하 | 방호벽 | 방호벽 백태 | | 0.1 | 1.0 | 0.40 | m <sup>2</sup> | 4 | |

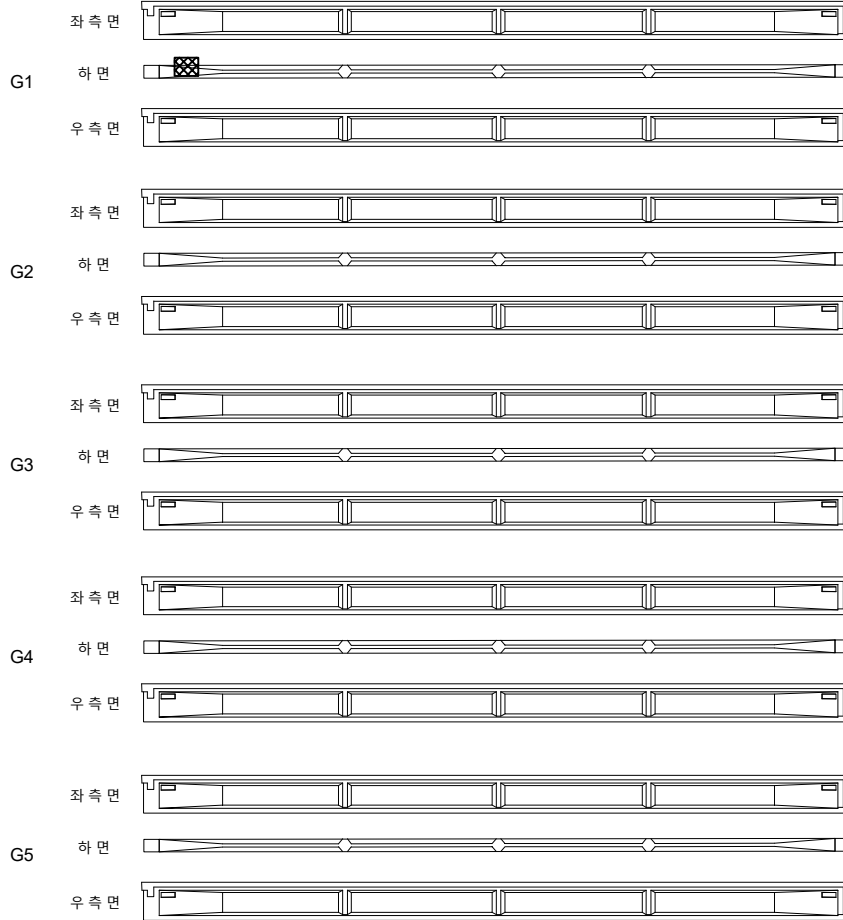
ID : 암기교 거더 S1 (G1~G5)(상주방향)

① 재료분리  
0.3X0.1

| 번호 | 구분 | 부재 | 손상내용 | 손상현황 | | | | | | 비고 |
|---|---|---|---|---|---|---|---|---|---|---|
| 1 | 19하 | 거더 | 재료분리 | | 0.3 | 0.1 | 0.03 | m² | 1 | 25'상 보수 |

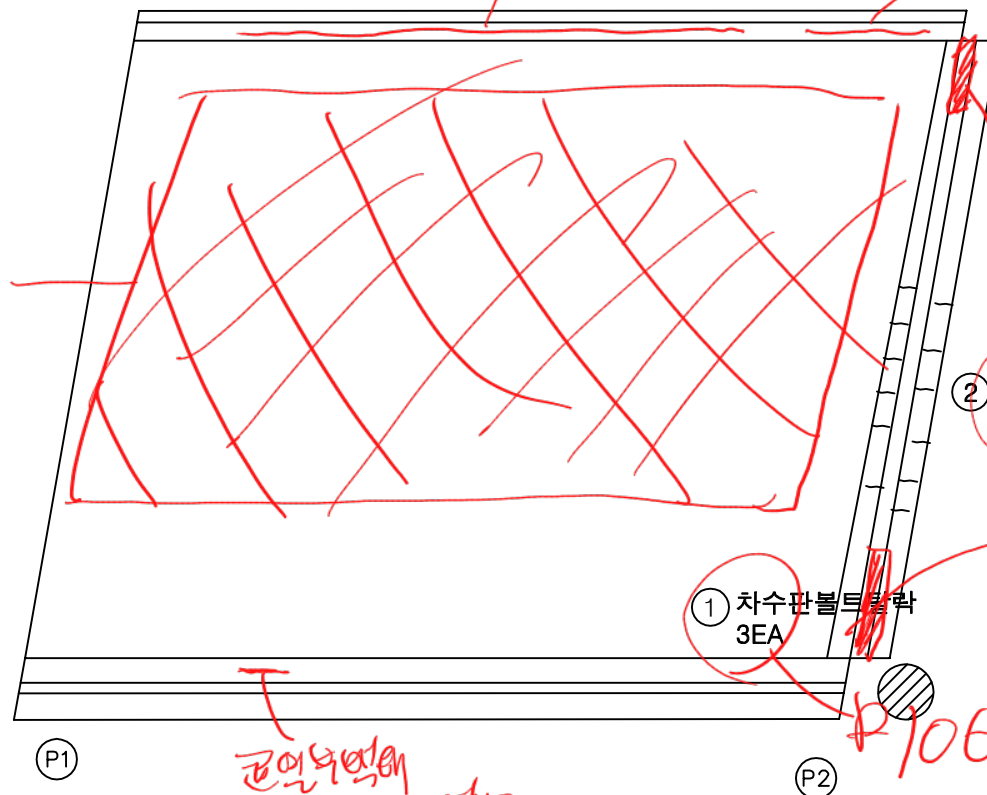
| 번호 | 구분 | 부재 | 손상내용 | 손상현황 | | | | | | 비고 |
|---|---|---|---|---|---|---|---|---|---|---|
| 4 | 23하 | 신속이음 | 후타재 균열 | 0.1 | 0.3 | | 4.20 | m | 14 | |
| 5 | 24하 | 교면포장 | 포장 망상균열 | | 20.0 | 7.0 | 140.00 | m <sup>2</sup> | 1 | |

④ 후타재 균열  
0.1/0.3 X14EA

⑤ 포장 망상균열  
20.0X7.0

① 차수판볼트탈락  
3EA

② 후타재 균열  
0.1/0.2 X12EA

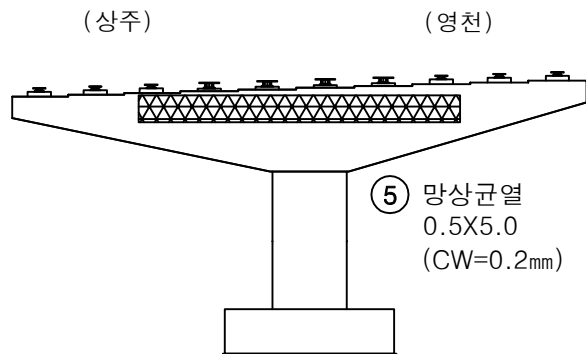
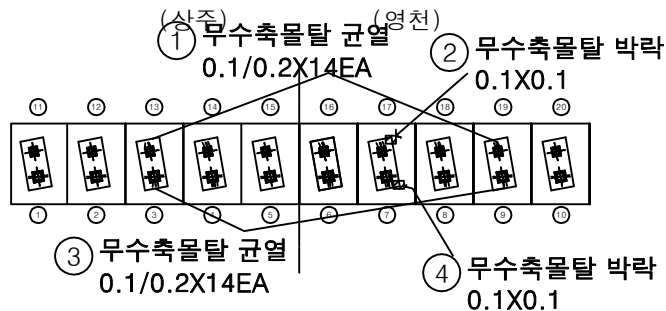
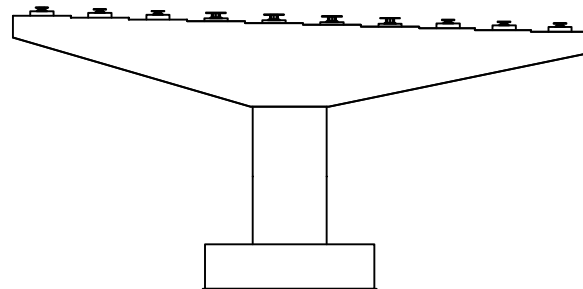
| 번호 | 구분 | 부재 | 손상내용 | 손상현황 | | | | | | 비 고 |
|---|---|---|---|---|---|---|---|---|---|---|
| 1 | 19하 | 교량받침 | 무수축물탈 균열 | 0.1 | 0.2 | | 2.80 | m | 14 | |
| 3 | 19하 | 교량받침 | 무수축물탈 균열 | 0.1 | 0.2 | | 2.80 | m | 14 | |
| 5 | 19하 | 교각 | 망상균열 | 0.2 | 0.5 | 5.0 | 2.50 | m <sup>2</sup> | 1 | 25상 보수 |

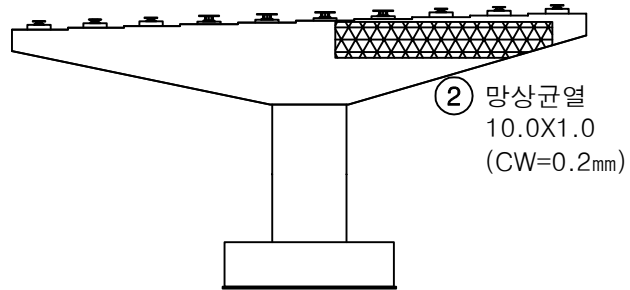
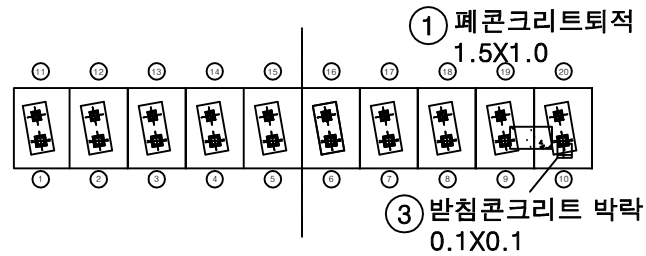
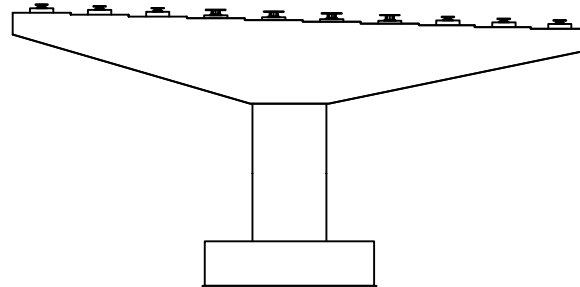
| 번호 | 구분 | 부재 | 손상내용 | 손상현황 | | | | | | 비 고 |
|---|---|---|---|---|---|---|---|---|---|---|
| 2 | 23하 | 교각 | 망상균열 | 0.2 | 10.0 | 1.0 | 10.00 | m <sup>2</sup> | 1 | 25상 보수 |

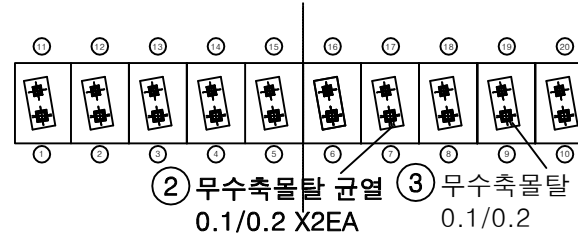
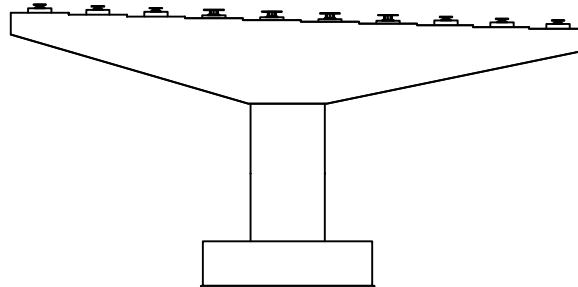
| 번호 | 구분 | 부재 | 손상내용 | 손상현황 | | | | | | 비 고 |
|---|---|---|---|---|---|---|---|---|---|---|
| 1 | 23하 | 교각 | 균열(0.3mm미만) | 0.2 | 20.0 | | 20.00 | m | 1 | |
| 2 | 23하 | 교량받침 | 무수축물탈 균열 | 0.1 | 0.20 | | 0.40 | m | 2 | |
| 3 | 23하 | 교량받침 | 무수축물탈 균열 | 0.1 | 0.20 | | 0.20 | m | 1 | |

② 무수축물탈 균열 0.1/0.2 X2EA  
③ 무수축물탈 균열 0.1/0.2
