상주영천고속도로 2024~2025년 시설물 안전점검 용역  
(2025년 상반기 정기안전점검)

외 관 조 사 망 도

암기교

2025.04

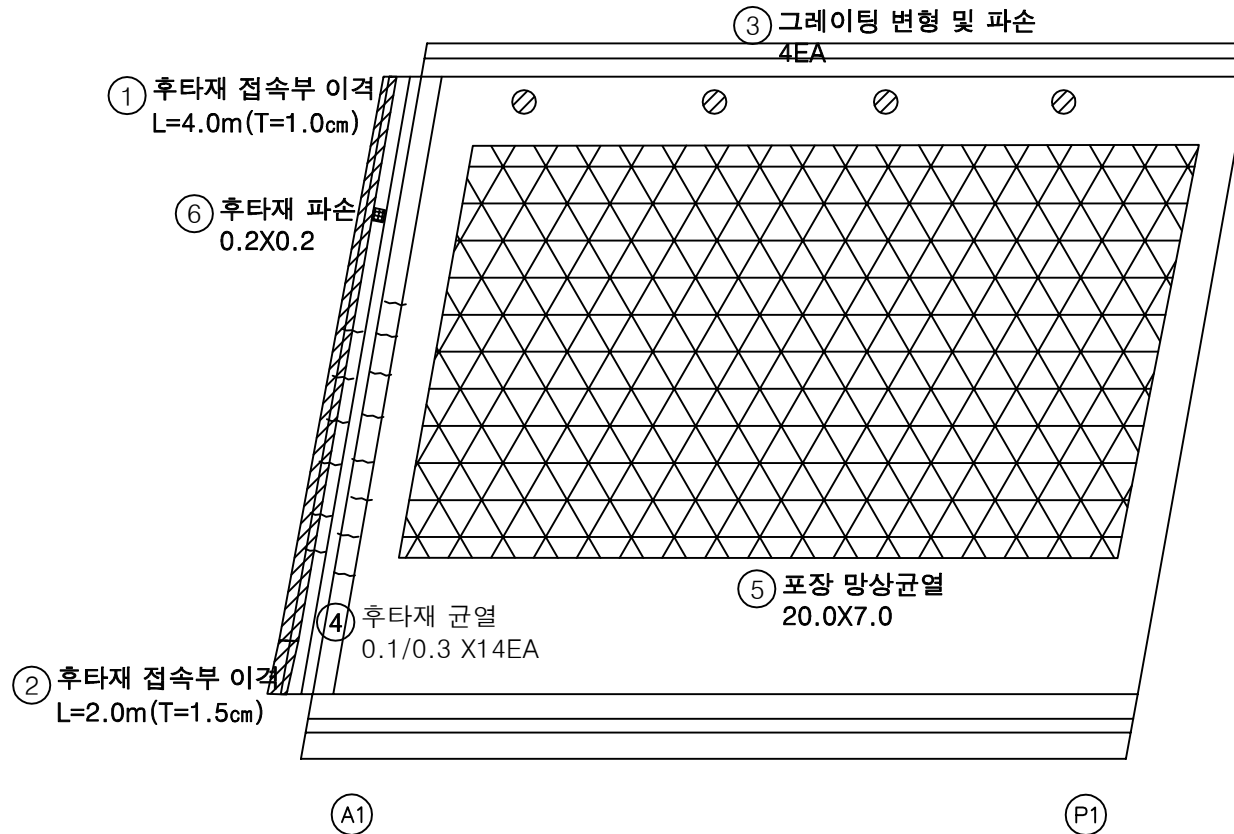
| 번호 | 구분 | 부재 | 손상내용 | 손상현황 | | | | | | 비 고 |
|---|---|---|---|---|---|---|---|---|---|---|
| 4 | 23하 | 신속이음 | 후타재 균열 | 0.1 | 0.3 | | 4.20 | m | 14 | |
| 5 | 24하 | 교면포장 | 포장 망상균열 | | 20.0 | 7.0 | 140.00 | m <sup>2</sup> | 1 | |
