상주영천고속도로 2024~2025년 시설물 안전점검 용역  
(2025년 상반기 정기안전점검)

외 관 조 사 망 도

암기교

2025.04

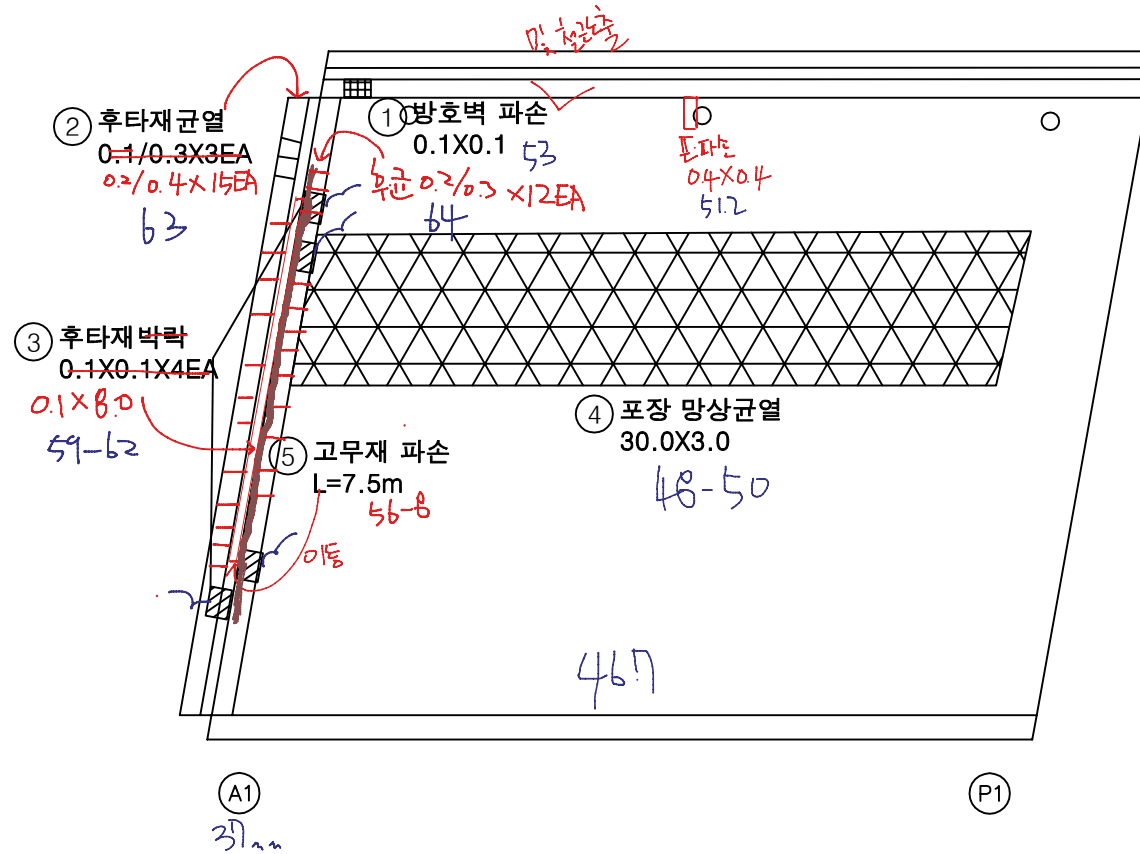
| 번호 | 구분 | 부재 | 손상내용 | 손상현황 | | | | | | 비고 |
|---|---|---|---|---|---|---|---|---|---|---|
| 1 | 19하 | 방호벽 | 방호벽 파손 | | 0.1 | 0.1 | 0.01 | m <sup>2</sup> | 1 | |
| 2 | 19하 | 신축이음 | 후타재 균열 | 0.1 | 0.3 | | 0.90 | m | 3 | |
| 3 | 19하 | 신축이음 | 후타재 박락 | | 0.1 | 0.1 | 0.04 | m <sup>2</sup> | 4 | |
| 4 | 19하 | 교면포장 | 포장 망상균열 | | 30.0 | 3.0 | 90.00 | m <sup>2</sup> | 1 | |
| 5 | 24하 | 신축이음 | 고무재 파손 | | 7.5 | | 7.50 | m | 1 | 손상중가 |

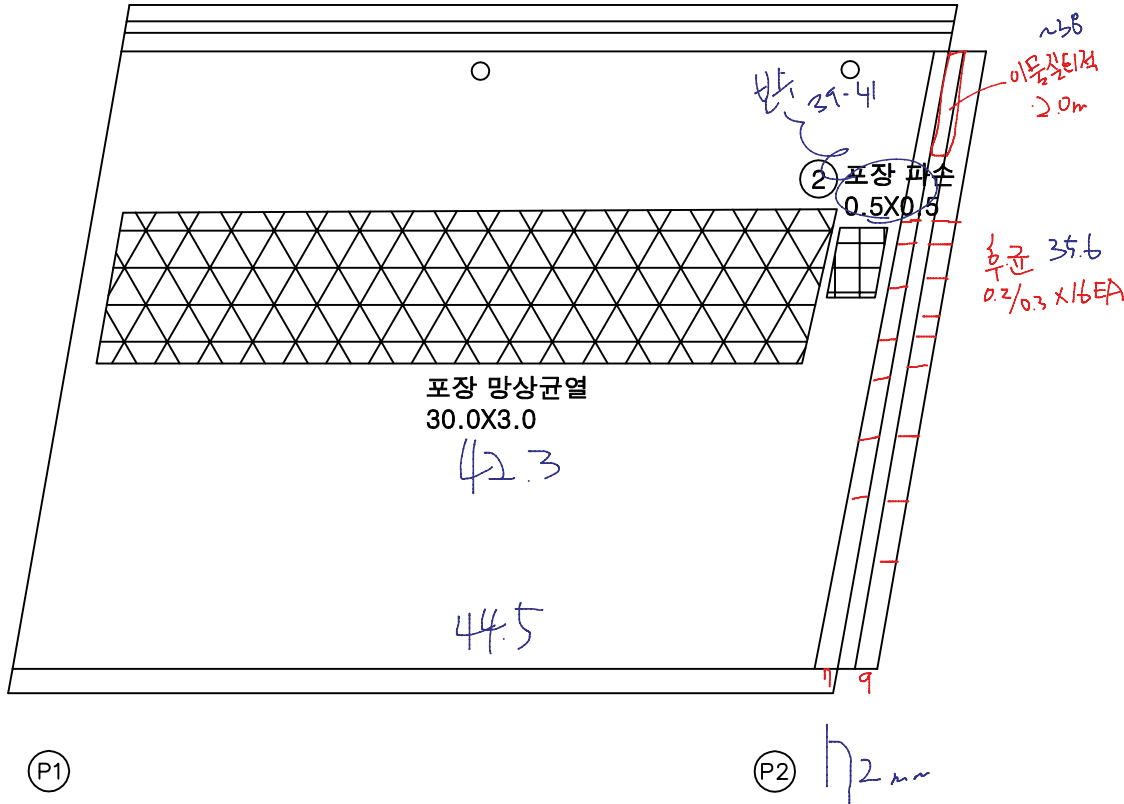
| 번호 | 구분 | 부재 | 손상내용 | 손상현황 | | | | | | 비 고 |
|---|---|---|---|---|---|---|---|---|---|---|
| 1 | 19하 | 교면포장 | 포장 망상균열 | | 30.0 | 3.0 | 90.00 | m <sup>2</sup> | 1 | |
| 2 | 24하 | 교면포장 | 포장 파손 | | 0.5 | 0.5 | 0.25 | m <sup>2</sup> | 1 | |

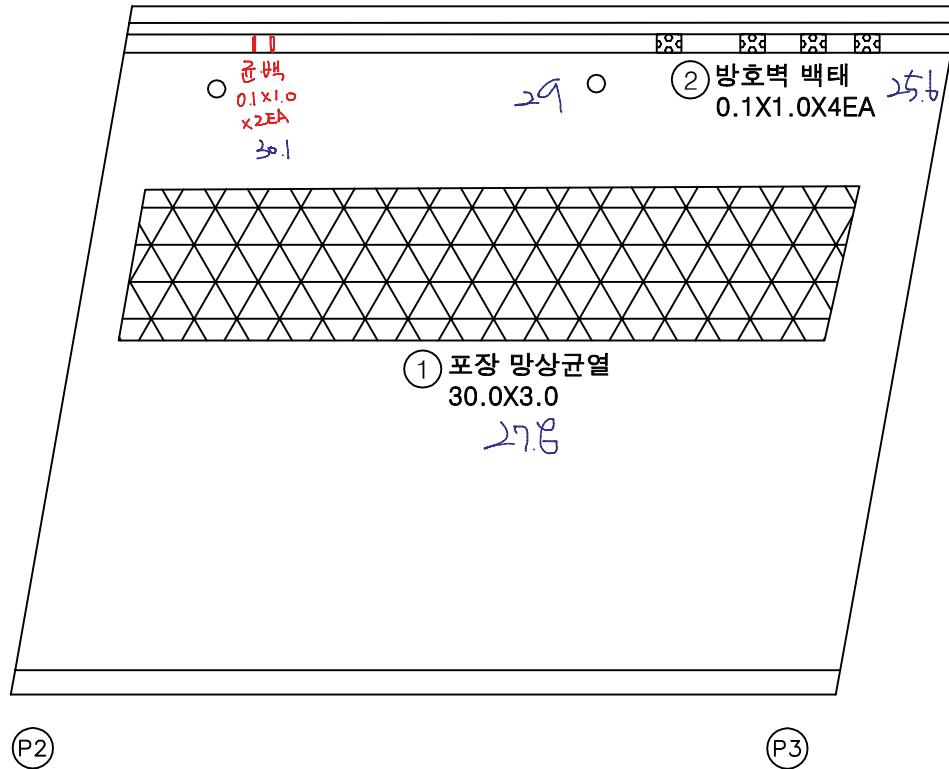
| 번호 | 구분 | 부재 | 손상내용 | 손상현황 | | | | | | 비고 |
|---|---|---|---|---|---|---|---|---|---|---|
| 1 | 19하 | 교면포장 | 포장 망상균열 | | 30.0 | 3.0 | 90.00 | m <sup>2</sup> | 1 | |
| 2 | 19하 | 방호벽 | 방호벽 백태 | | 0.1 | 1.0 | 0.40 | m <sup>2</sup> | 4 | |

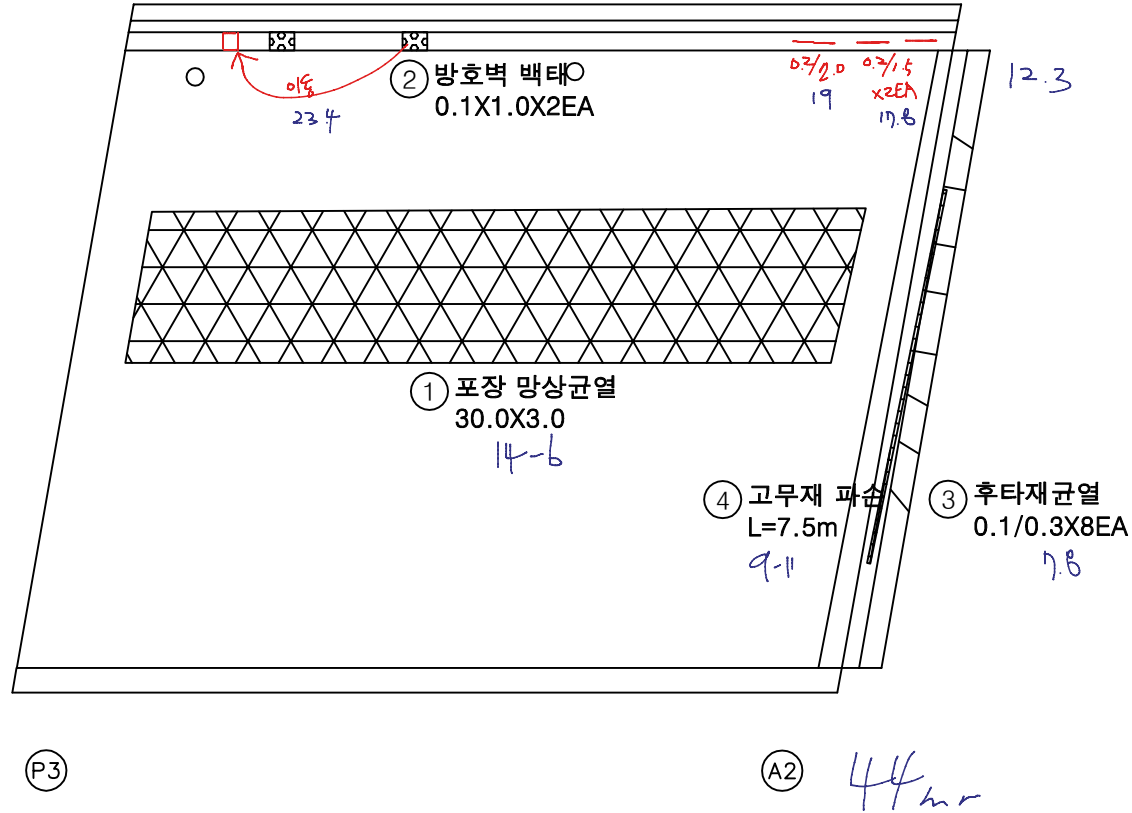
| 번호 | 구분 | 부재 | 손상내용 | 손상현황 | | | | | | 비고 |
|---|---|---|---|---|---|---|---|---|---|---|
| 1 | 19하 | 교면포장 | 포장 망상균열 | | 30.0 | 3.0 | 90.00 | m <sup>2</sup> | 1 | |
| 2 | 19하 | 방호벽 | 방호벽 백태 | | 0.1 | 1.0 | 0.20 | m <sup>2</sup> | 2 | |
| 3 | 19하 | 신속이음 | 후타재 균열 | 0.1 | 0.3 | | 2.40 | m | 8 | |
| 4 | 24하 | 신속이음 | 고무재 파손 | | 7.5 | | 7.50 | m | 1 | 손상중가 |
