상주영천고속도로 2024~2025년 시설물 안전점검 용역  
(2025년 상반기 정기안전점검)

# 외 관 조 사 망 도

고현천교

2025.04

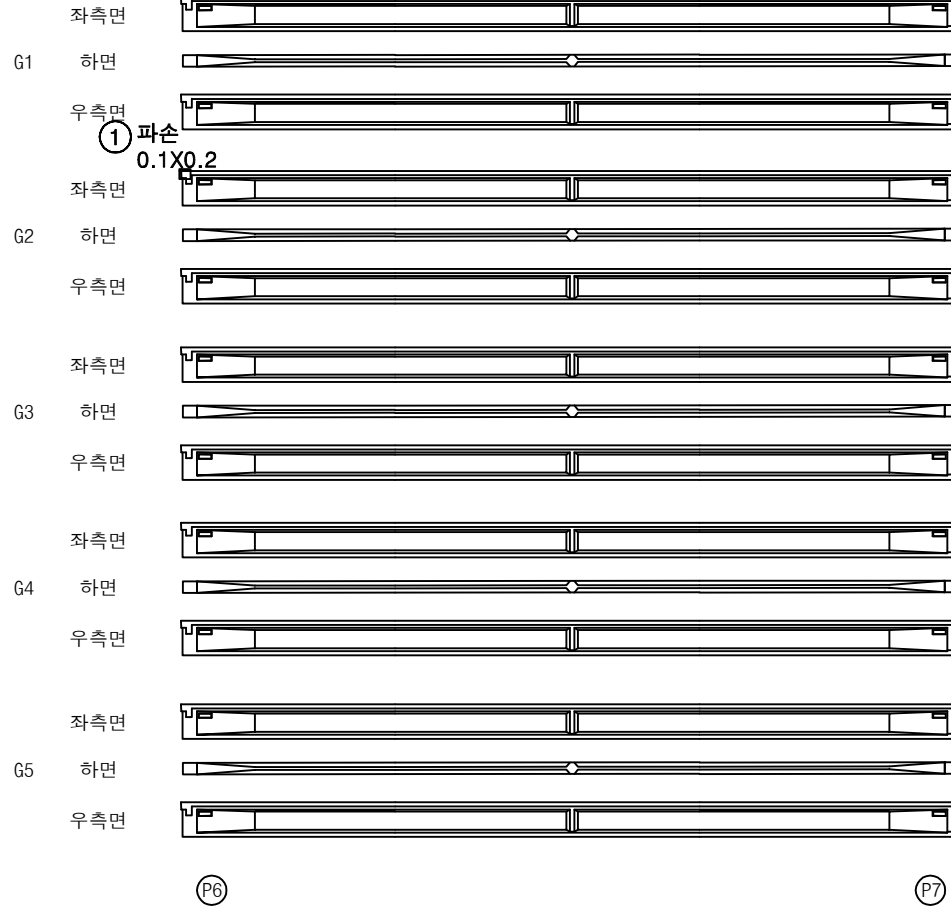
| 번호 | 구분 | 부재 | 손상내용 | 손상현황 | | | | | | 비고 |
|---|---|---|---|---|---|---|---|---|---|---|
| 1 | 23하 | 거더 | 파손 | | 0.1 | 0.2 | 0.02 | m <sup>2</sup> | 1 | |

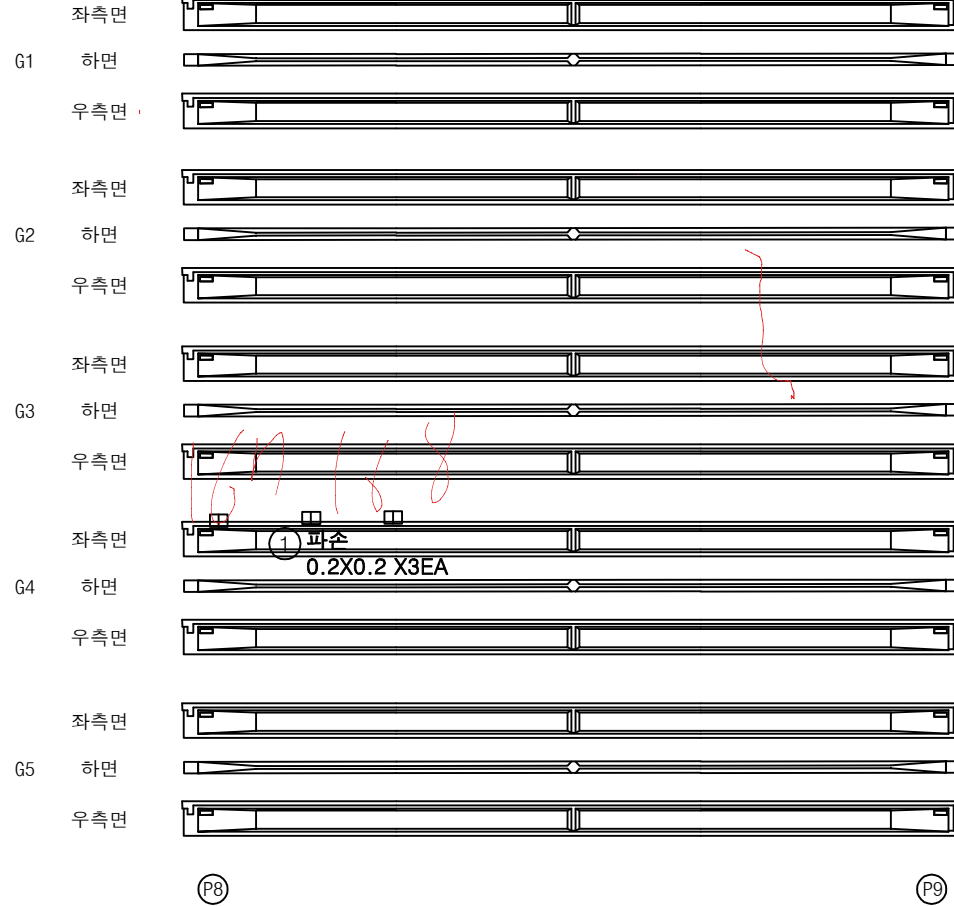
| 번호 | 구분 | 부재 | 손상내용 | 손상현황 | | | | | | 비고 |
|---|---|---|---|---|---|---|---|---|---|---|
| 1 | 23하 | 거더 | 파손 | | 0.2 | 0.2 | 0.12 | m <sup>2</sup> | 3 | |

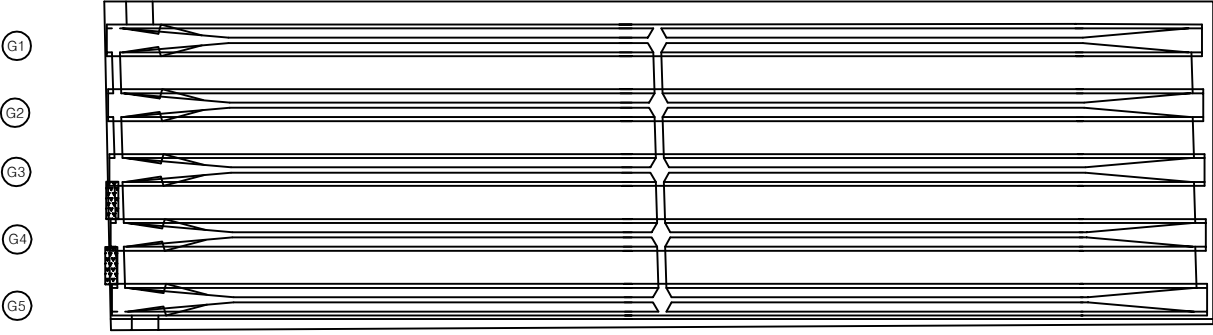
① 신축이음 하부누수  
L=0.5m X2EA

| 번호 | 구분 | 부재 | 손상내용 | 손상현황 | | | | | | 비고 |
|---|---|---|---|---|---|---|---|---|---|---|
| 1 | 21하 | 신축이음 | 신축이음 하부누수 | | 0.5 | | 1.00 | m | 2 | |

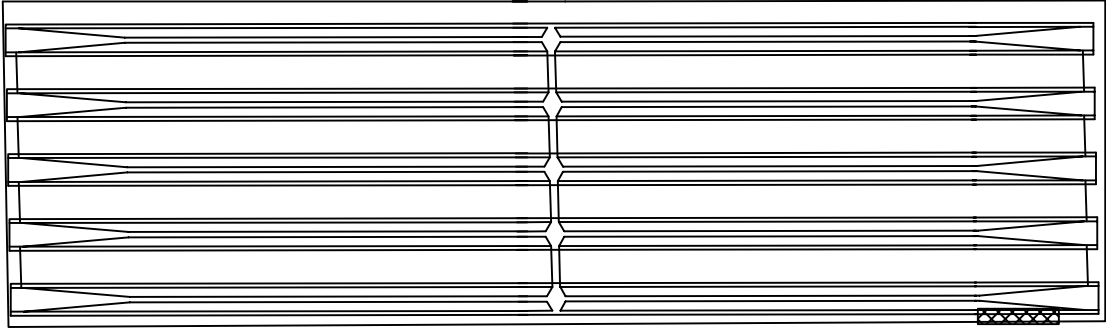
① 재료분리  
1.5X0.4

| 번호 | 구분 | 부재 | 손상내용 | 손상현황 | | | | | | 비고 |
|---|---|---|---|---|---|---|---|---|---|---|
| 1 | 21하 | 바닥판 | 재료분리 | | 1.5 | 0.4 | 0.60 | m <sup>2</sup> | 1 | |

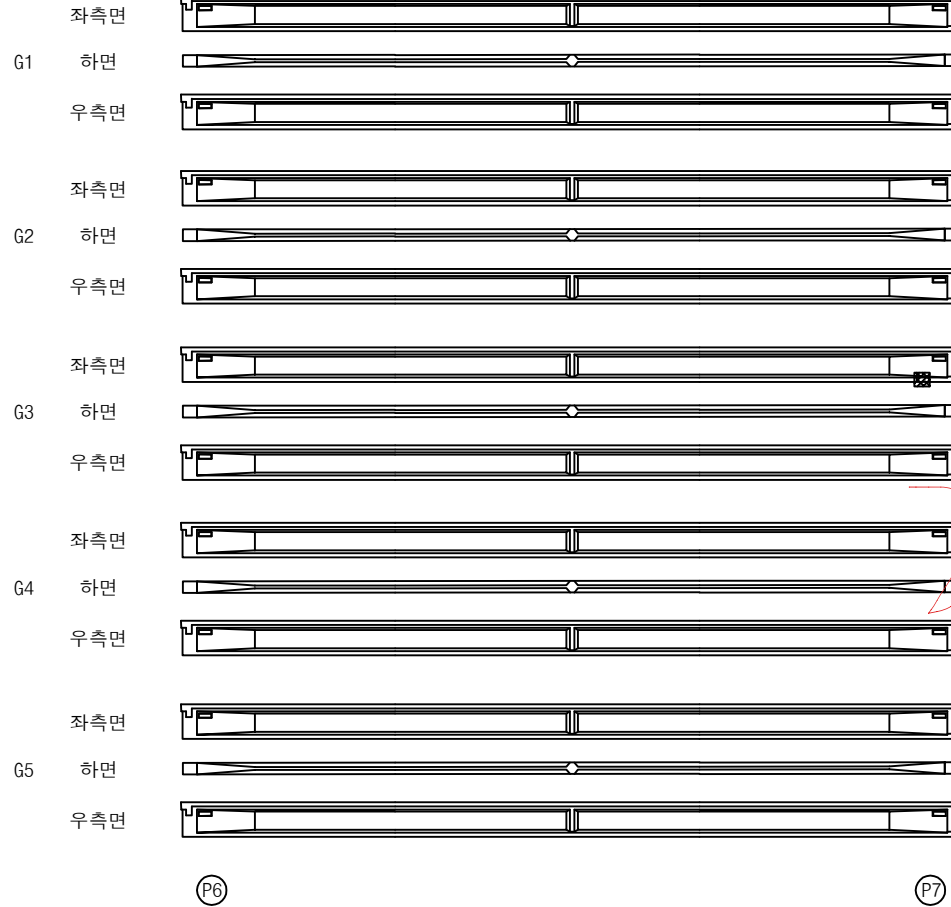
| 번호 | 구분 | 부재 | 손상내용 | 손상현황 | | | | | | 비고 |
|---|---|---|---|---|---|---|---|---|---|---|
| 1 | 25상 | 거더 | 망상균열 | | 1.0 | 0.5 | 0.50 | m <sup>2</sup> | 1 | |

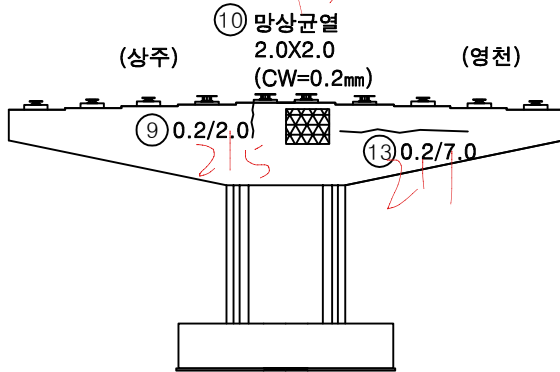
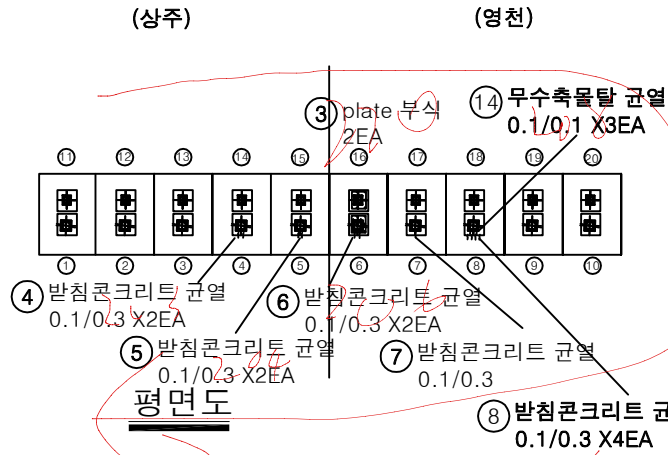
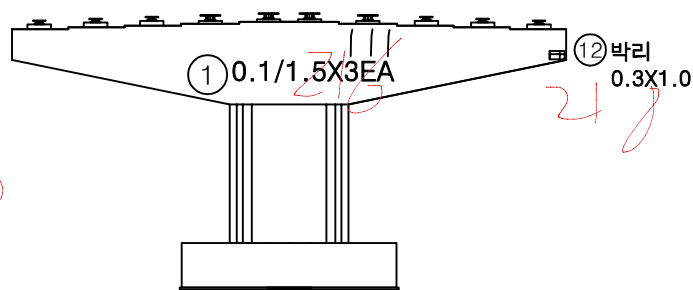
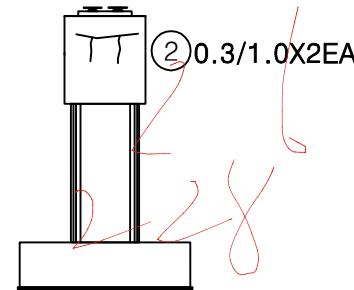
| 번호 | 구분 | 부재 | 손상내용 | 손상현황 | | | | | | 비고 |
|---|---|---|---|---|---|---|---|---|---|---|
| 1 | 19하 | 교각 | 균열(0.3mm미만) | 0.1 | 1.5 | | 4.50 | m | 3 | |
| 2 | 19하 | 교각 | 균열(0.3mm이상) | 0.3 | 3.0 | | 6.00 | m | 2 | |
| 3 | 21하 | 교량받침 | plate 부식 | | | | 2.00 | EA | 2 | |
| 4 | 21하 | 교량받침 | 받침콘크리트 균열 | 0.1 | 0.3 | | 0.60 | m | 2 | |
| 9 | 23하 | 교각 | 균열(0.3mm미만) | 0.2 | 2.0 | | 2.00 | m | 1 | |
| 10 | 23하 | 교각 | 망상균열 | 0.2 | 2.0 | 2.0 | 4.00 | m <sup>2</sup> | 1 | |
| 11 | 23하 | 교각 | 균열(0.3mm이상) | 0.3 | 5.0 | | 5.00 | m | 1 | |
| 13 | 25상 | 교각 | 균열(0.3mm미만) | 0.2 | 7.0 | | 7.00 | m | 1 | |
| 14 | 25상 | 교량받침 | 무수축물탈 균열 | 0.1 | 0.1 | | 0.30 | m | 3 | |

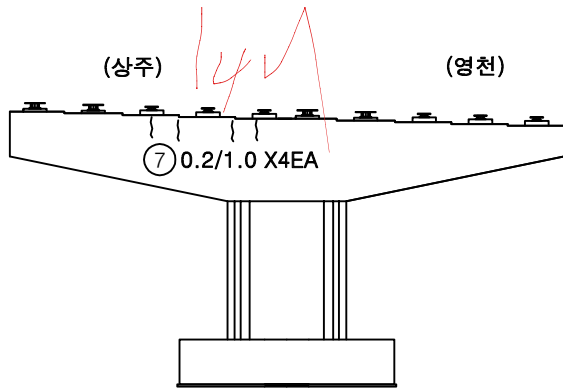
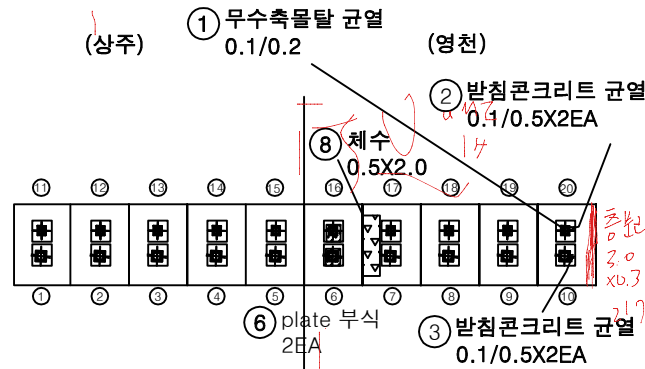
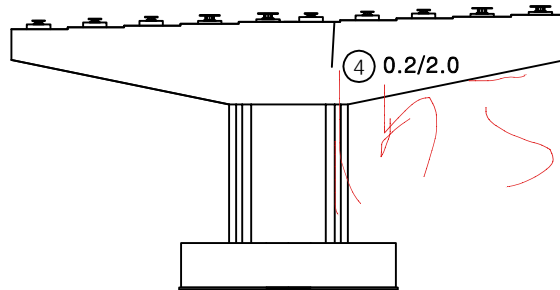
| 번호 | 구분 | 부재 | 손상내용 | 손상현황 | | | | | | 비고 |
|---|---|---|---|---|---|---|---|---|---|---|
| 1 | 19하 | 교량발침 | 무수축물탈 균열 | 0.1 | 0.2 | | 0.20 | m | 1 | |
| 2 | 19하 | 교량발침 | 발침콘크리트 균열 | 0.1 | 0.5 | | 1.00 | m | 2 | |
| 4 | 19하 | 교각 | 균열(0.3mm미만) | 0.2 | 2.0 | | 2.00 | m | 1 | |
| 5 | 19하 | 교각 | 균열(0.3mm이상) | 0.3 | 2.0 | | 10.00 | m | 5 | |
| 6 | 21하 | 교량발침 | plate 부식 | | | | 2.00 | EA | 2 | |
| 7 | 23하 | 교각 | 균열(0.3mm미만) | 0.2 | 1.0 | | 4.00 | m | 4 | |
