상주영천고속도로 2024~2025년 시설물 안전점검 용역  
(2025년 상반기 정기안전점검)

# 외 관 조 사 망 도

고현천교

ID : 고현천교 교면포장 S1(상주방향)

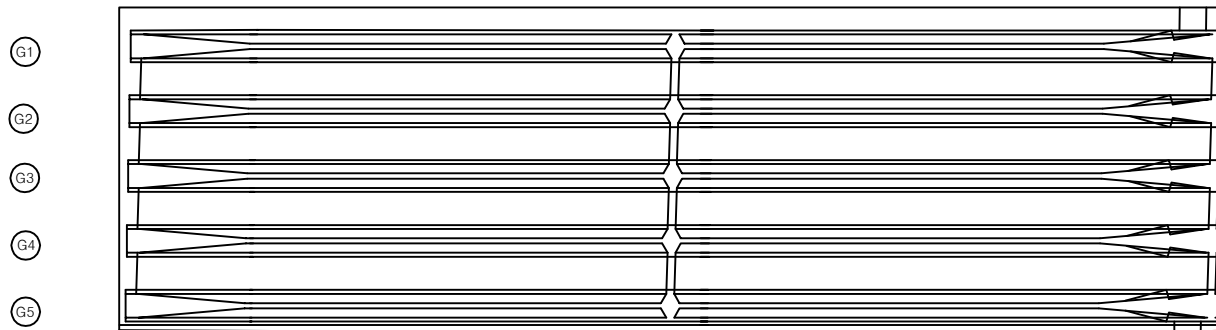
배수관 막힘  
1개

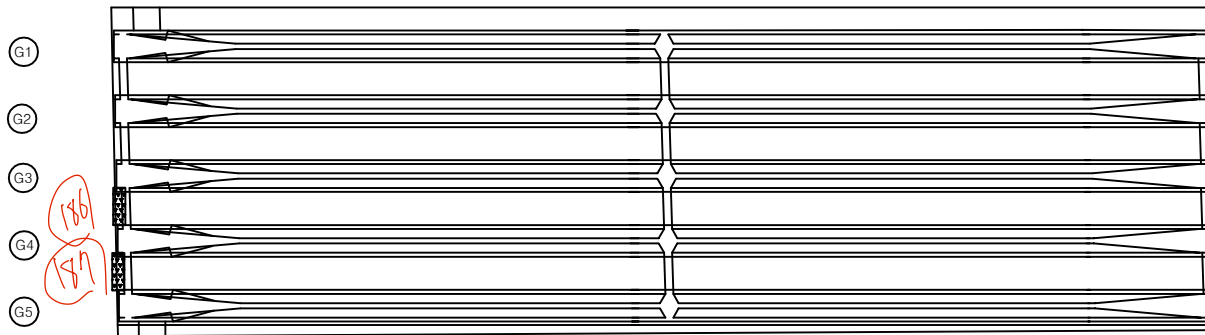
① 신축이음 하부누수  
L=0.5m X2EA

| 번호 | 구분 | 부재 | 손상내용 | 손상현황 | | | | | | 비고 |
|---|---|---|---|---|---|---|---|---|---|---|
| 1 | 21하 | 신축이음 | 신축이음 하부누수 | | 0.5 | | 1.00 | m | 2 | |
