상주영천고속도로 2024~2025년 시설물 안전점검 용역  
(2025년 상반기 정기안전점검)

# 외 관 조 사 망 도

고현천교

2025.04

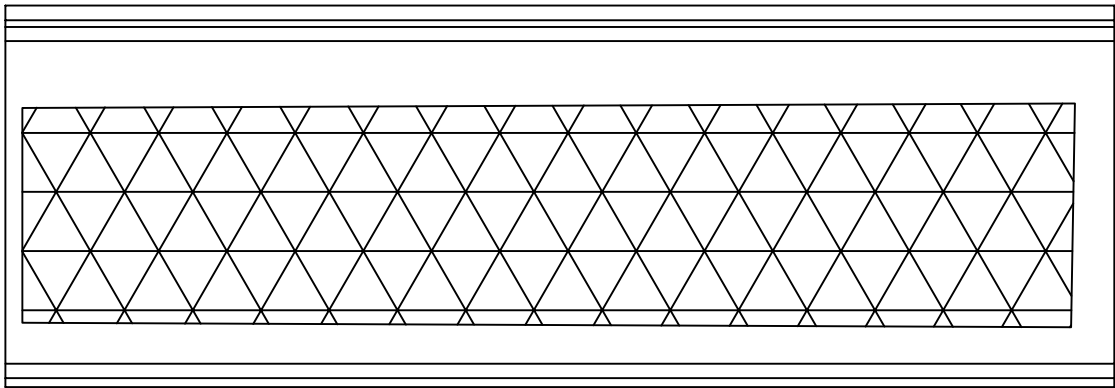
P9

① 포장 망상균열  
40.0X6.0

| 번호 | 구분 | 부재 | 손상내용 | 손상현황 | | | | | | 비고 |
|---|---|---|---|---|---|---|---|---|---|---|
| 1 | 19하 | 교면포장 | 포장 망상균열 | | 40.0 | 6.0 | 240.00 | m <sup>2</sup> | 1 | |

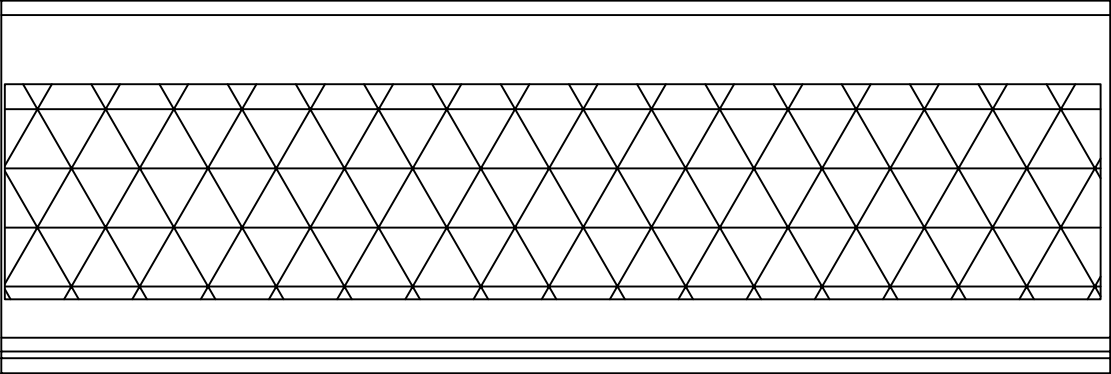
P4

① 포장 망상균열  
40.0X5.0
