상주영천고속도로 2024~2025년 시설물 안전점검 용역  
(2025년 상반기 정기안전점검)

# 외 관 조 사 망 도

고현천교

2025.04

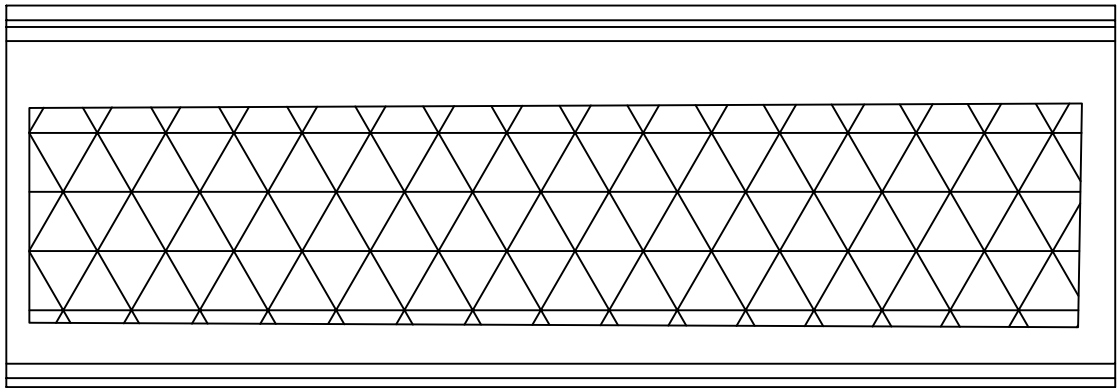
P10

① 포장 망상균열  
40.0X6.0

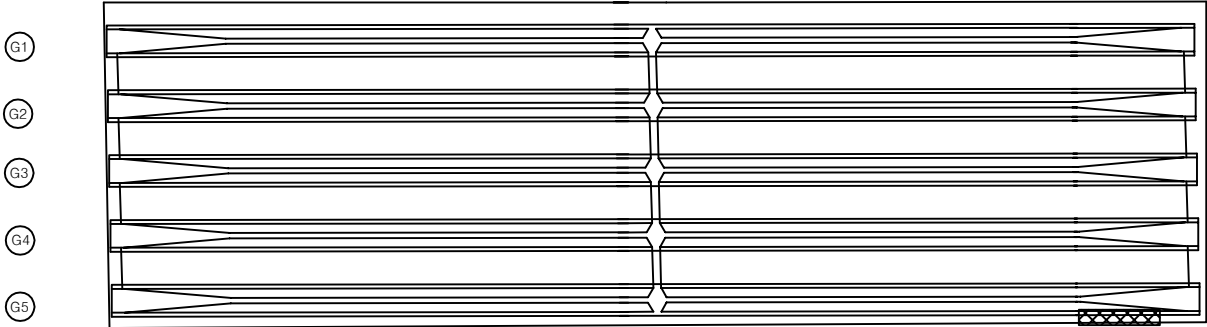
P7

① 재료분리  
1.5X0.4

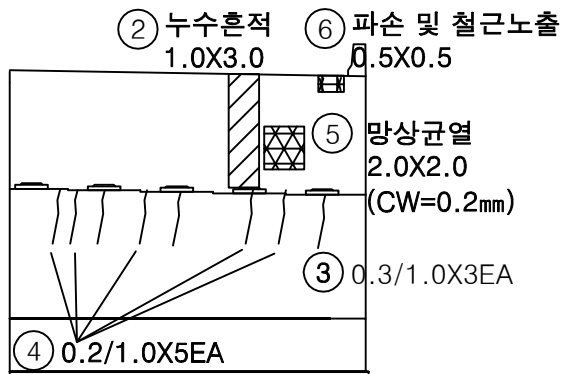
① 받침콘크리트 균열  
0.1/0.3  
평면도
