상주영천고속도로 2024~2025년 시설물 안전점검 용역  
(2025년 상반기 정기안전점검)

# 외 관 조 사 망 도

고현천교

2025.04

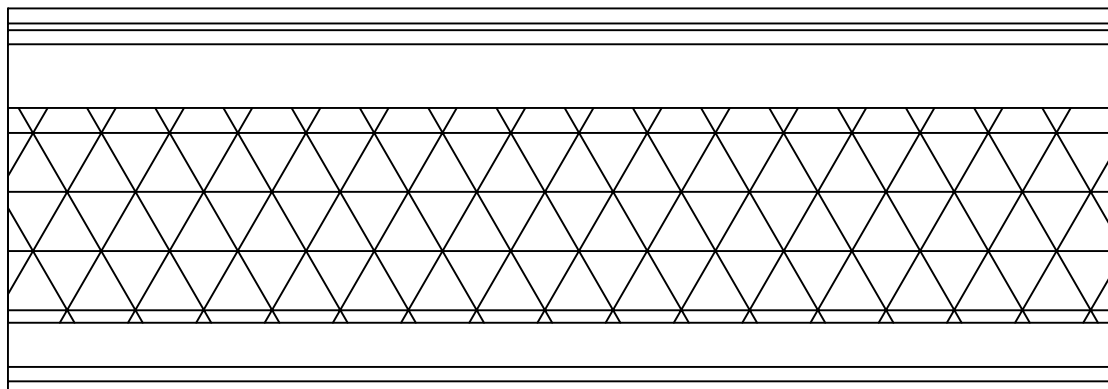
① 포장 망상균열  
40.0X6.0

| 번호 | 구분 | 부재 | 손상내용 | 손상현황 | | | | | | 비 고 |
|---|---|---|---|---|---|---|---|---|---|---|
| 1 | 19하 | 교면포장 | 포장 망상균열 | | 40.0 | 6.0 | 240.00 | m <sup>2</sup> | 1 | |

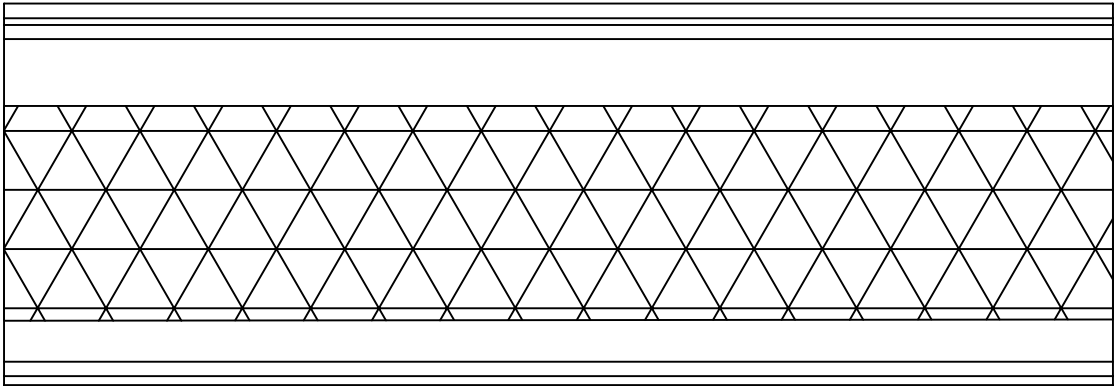
① 포장 망상균열  
40.0X8.0

| 번호 | 구분 | 부재 | 손상내용 | 손상현황 | | | | | | 비고 |
|---|---|---|---|---|---|---|---|---|---|---|
| 1 | 19하 | 교면포장 | 포장 망상균열 | | 40.0 | 8.0 | 320.00 | m² | 1 | |

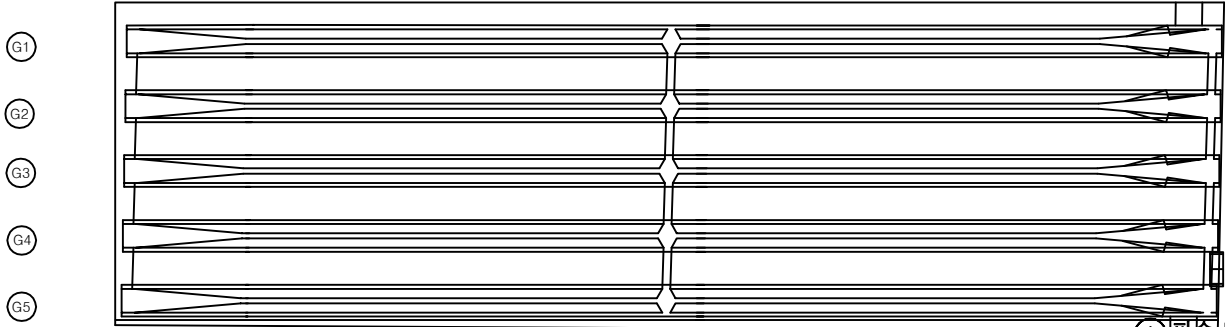
① 파손 및 재료분리  
0.2X0.5

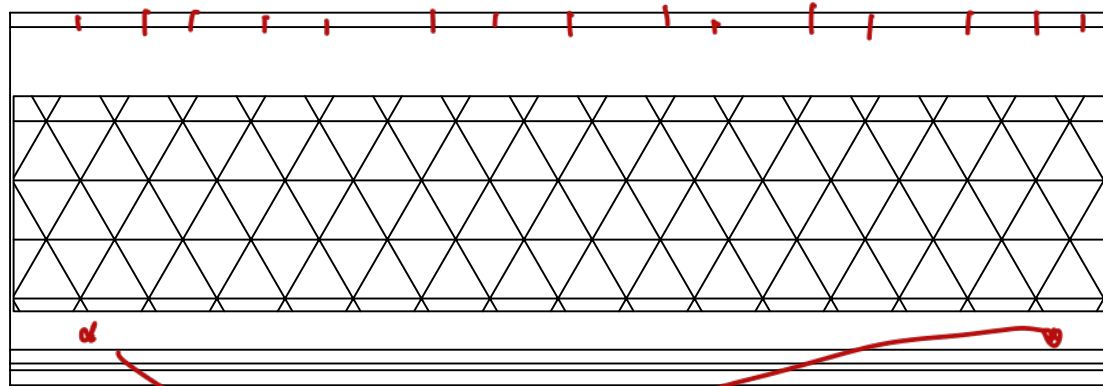
① 포장 망상균열  
40.0X5.0

| 번호 | 구분 | 부재 | 손상내용 | 손상현황 | | | | | | 비고 |
|---|---|---|---|---|---|---|---|---|---|---|
| 1 | 21하 | 교면포장 | 포장 망상균열 | | 40.0 | 5.0 | 200.00 | m <sup>2</sup> | 1 | |

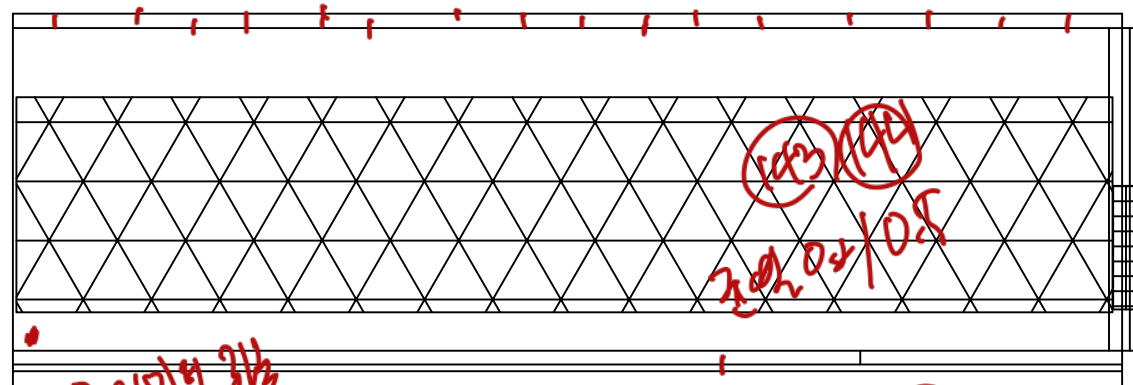
(3) 후타재 파손  
4.0X0.5

(2) 포장 망상균열  
40.0X5.0

(1) 방호벽 균열  
0.2/1.0

| 번호 | 구분 | 부재 | 손상내용 | 손상현황 | | | | | | 비고 |
|---|---|---|---|---|---|---|---|---|---|---|
| 1 | 19하 | 방호벽 | 방호벽 균열 | 0.2 | 1.0 | | 1.00 | m | 1 | |
| 2 | 21하 | 교면포장 | 포장 망상균열 | | 40.0 | 5.0 | 200.00 | m <sup>2</sup> | 1 | |

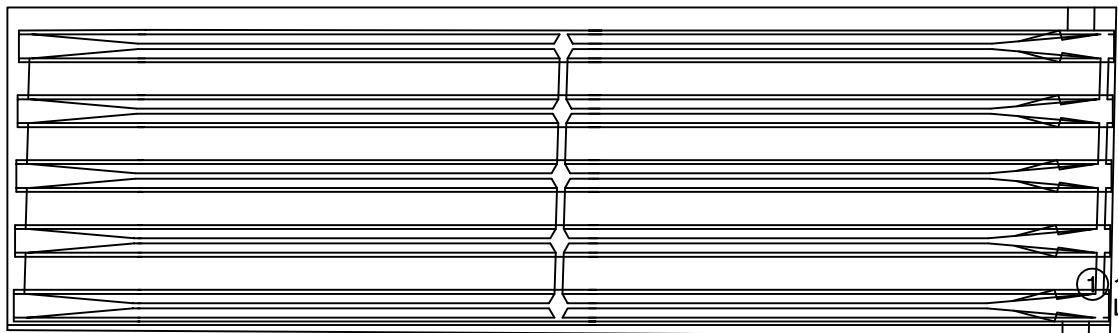
① 신축이음 하부누수  
L=1.5m

| 번호 | 구분 | 부재 | 손상내용 | 손상현황 | | | | | | 비고 |
|---|---|---|---|---|---|---|---|---|---|---|
| 1 | 21하 | 신축이음 | 신축이음 하부누수 | | 1.5 | | 1.50 | m | 1 | |
