상주영천고속도로 2024~2025년 시설물 안전점검 용역  
(2025년 상반기 정기안전점검)

# 외 관 조 사 망 도

고현천교

2025.04

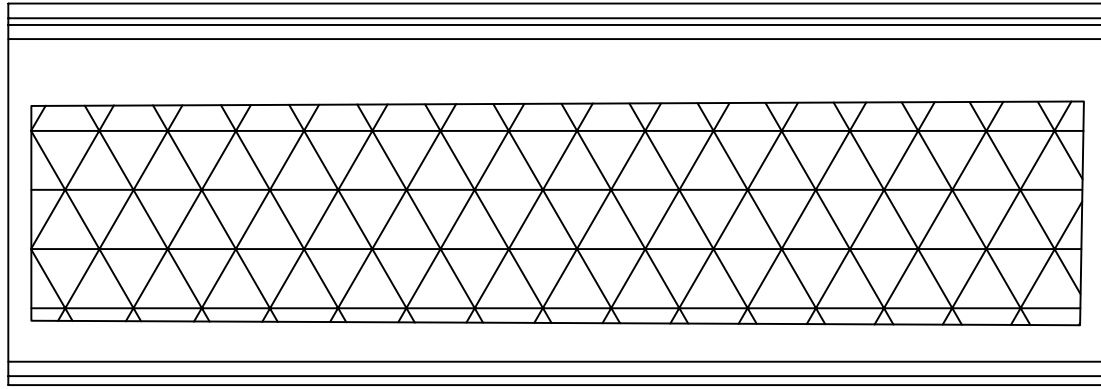
P10

① 포장 망상균열  
40.0X6.0

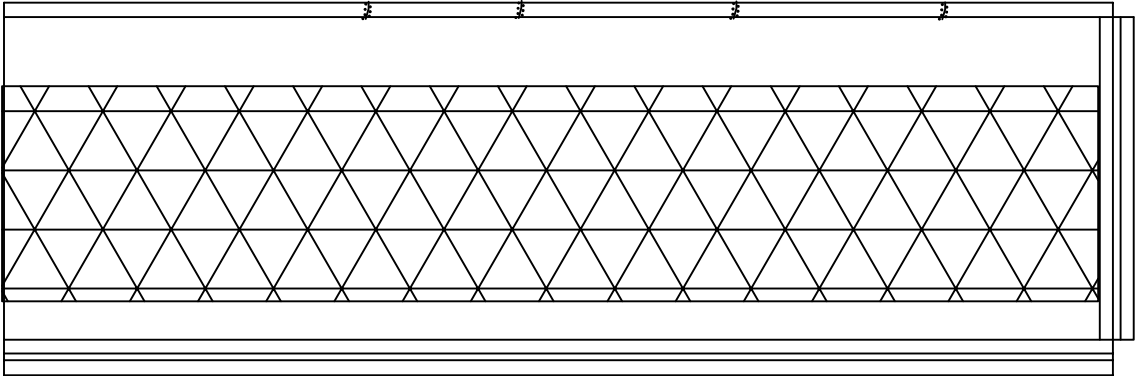
P8

| 번호 | 구분 | 부재 | 손상내용 | 손상현황 | | | | | | 비고 |
|---|---|---|---|---|---|---|---|---|---|---|
| 1 | 19하 | 중분대 | 균열부백태 | | 0.1 | 1.0 | 0.40 | m² | 4 | |
| 2 | 21하 | 교면포장 | 포장 망상균열 | | 40.0 | 5.0 | 200.00 | m² | 1 | |

① 균열부백태  
0.1X1.0X4EA

② 포장 망상균열  
40.0X5.0

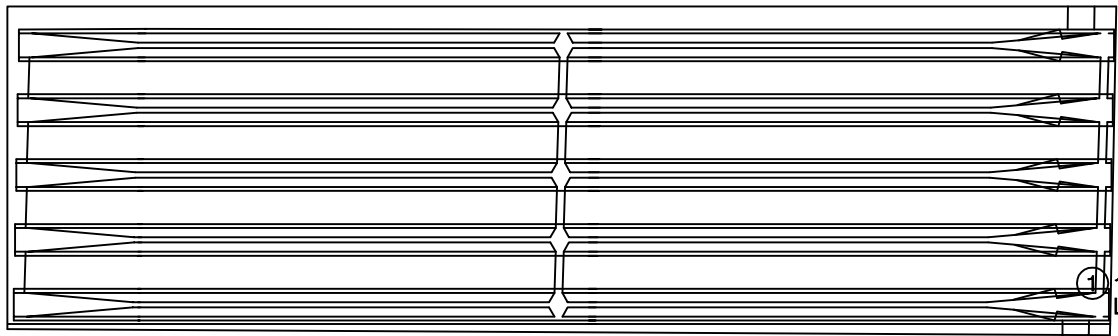
① 신축이음 하부누수  
L=1.5m

| 번호 | 구분 | 부재 | 손상내용 | 손상현황 | | | | | | 비고 |
|---|---|---|---|---|---|---|---|---|---|---|
| 1 | 21하 | 신축이음 | 신축이음 하부누수 | | 1.5 | | 1.50 | m | 1 | |
