상주영천고속도로 2024~2025년 시설물 안전점검 용역  
(2025년 상반기 정기안전점검)

# 외 관 조 사 망 도

고현천교

2025.04

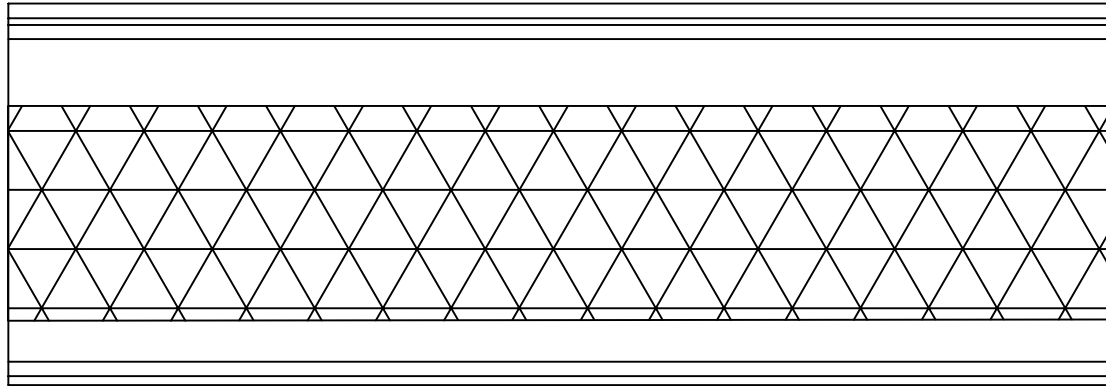
P7

① 포장 망상균열  
40.0X8.0

| 번호 | 구분 | 부재 | 손상내용 | 손상현황 | | | | | | 비고 |
|---|---|---|---|---|---|---|---|---|---|---|
| 1 | 19하 | 교면포장 | 포장 망상균열 | | 40.0 | 8.0 | 320.00 | m² | 1 | |

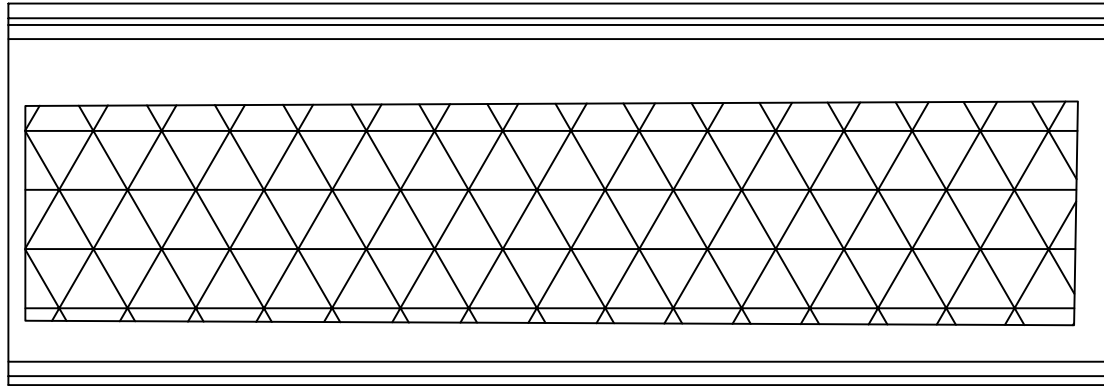
P9

① 포장 망상균열  
40.0X6.0

| 번호 | 구분 | 부재 | 손상내용 | 손상현황 | | | | | | 비 고 |
|---|---|---|---|---|---|---|---|---|---|---|
| 1 | 19하 | 교면포장 | 포장 망상균열 | | 40.0 | 6.0 | 240.00 | m <sup>2</sup> | 1 | |

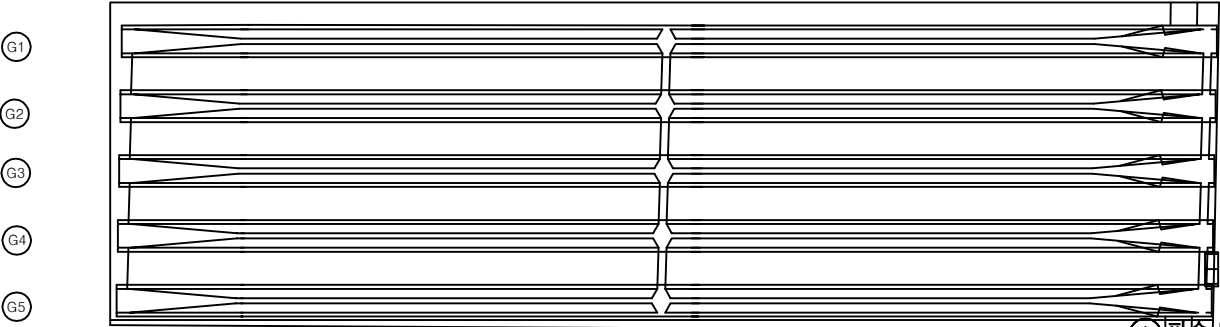
P5

① 파손 및 재료분리  
0.2X0.5

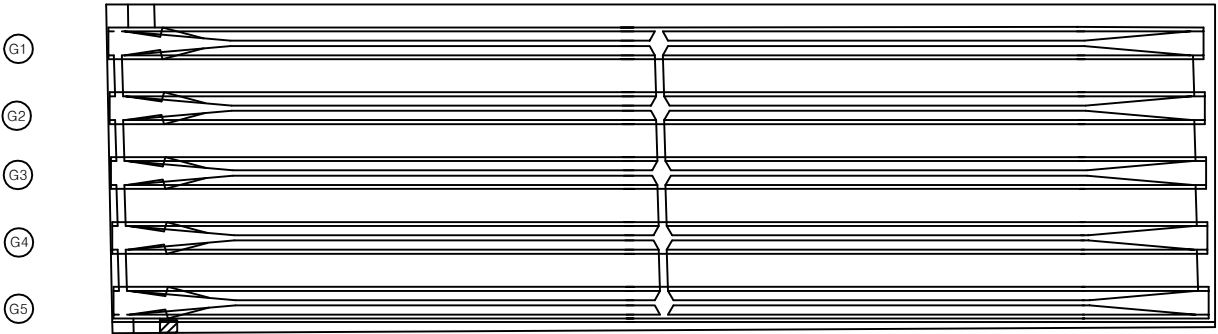
P9

① 배수관 연결부 탈락  
1EA
