상주영천고속도로 2024~2025년 시설물 안전점검 용역  
(2025년 상반기 정기안전점검)

# 외 관 조 사 망 도

고현천교

2025.04

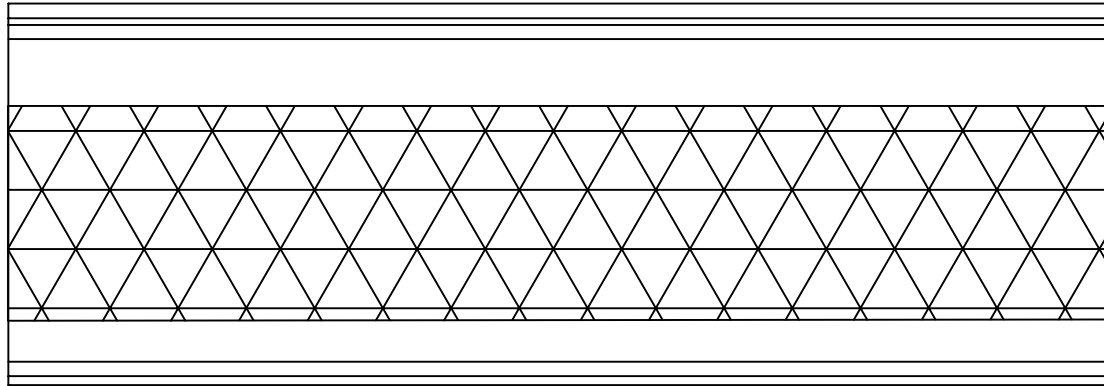
P7

① 포장 망상균열  
40.0X8.0

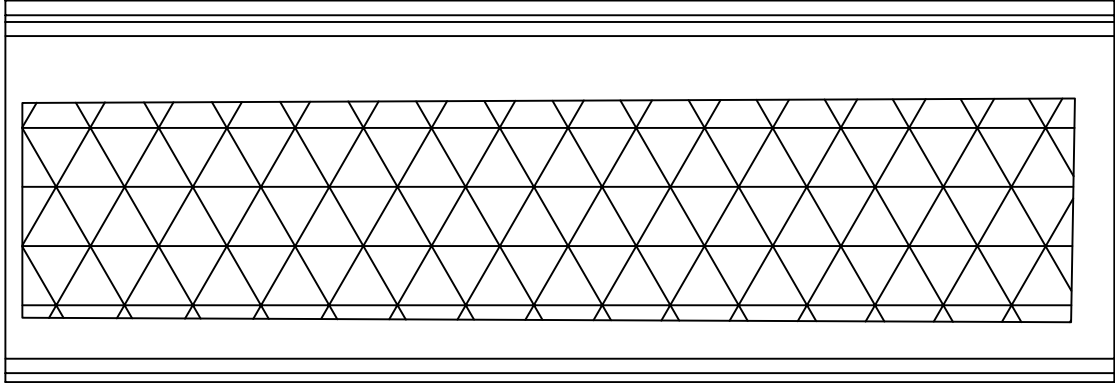
P9

① 포장 망상균열  
40.0X6.0

| 번호 | 구분 | 부재 | 손상내용 | 손상현황 | | | | | | 비고 |
|---|---|---|---|---|---|---|---|---|---|---|
| 1 | 19하 | 교면포장 | 포장 망상균열 | | 40.0 | 6.0 | 240.00 | m <sup>2</sup> | 1 | |

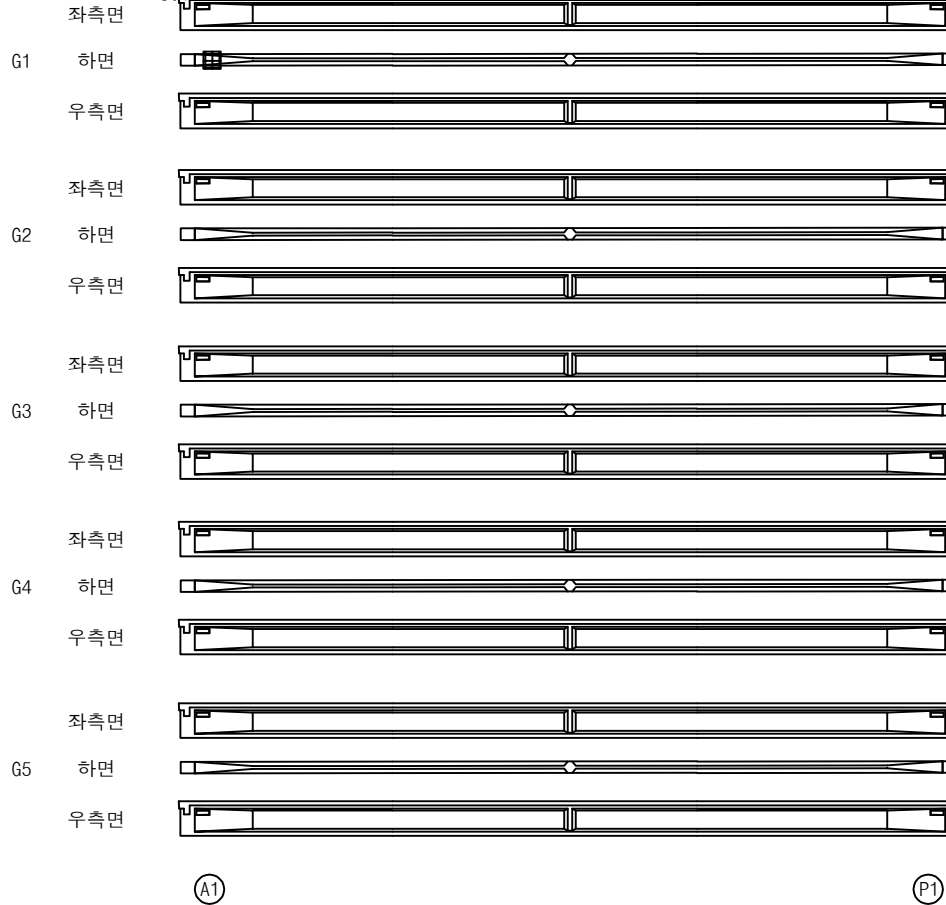
① 박리  
0.1X0.1

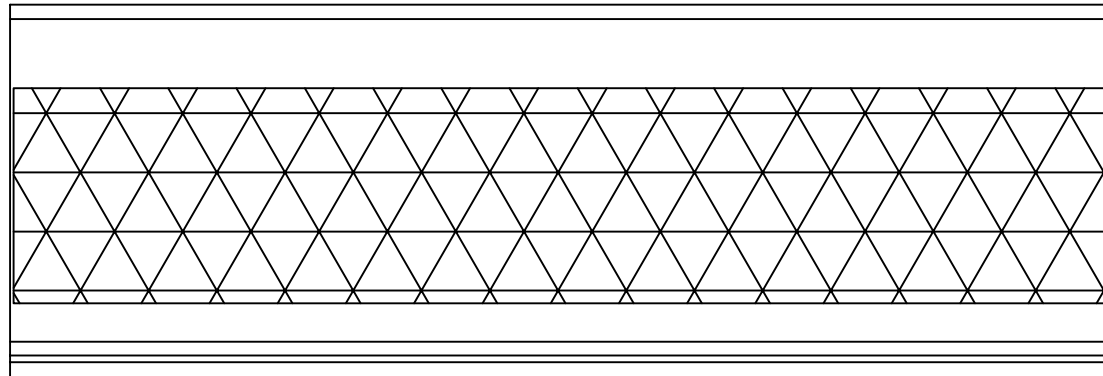
P1

① 포장 망상균열  
40.0X5.0

| 번호 | 구분 | 부재 | 손상내용 | 손상현황 | | | | | | 비 고 |
|---|---|---|---|---|---|---|---|---|---|---|
| 1 | 21하 | 교면포장 | 포장 망상균열 | | 40.0 | 5.0 | 200.00 | m <sup>2</sup> | 1 | |

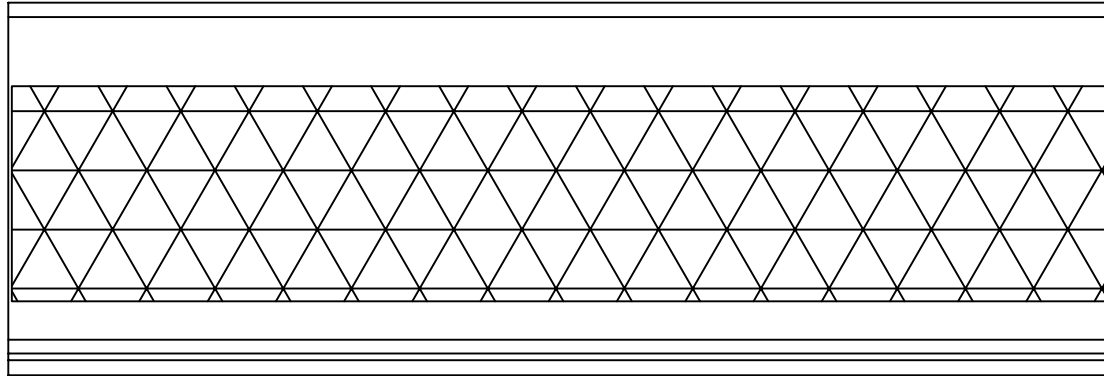
P4

① 포장 망상균열  
40.0X5.0

| 번호 | 구분 | 부재 | 손상내용 | 손상현황 | | | | | | 비고 |
|---|---|---|---|---|---|---|---|---|---|---|
| 1 | 21하 | 교면포장 | 포장 망상균열 | | 40.0 | 5.0 | 200.00 | m <sup>2</sup> | 1 | |

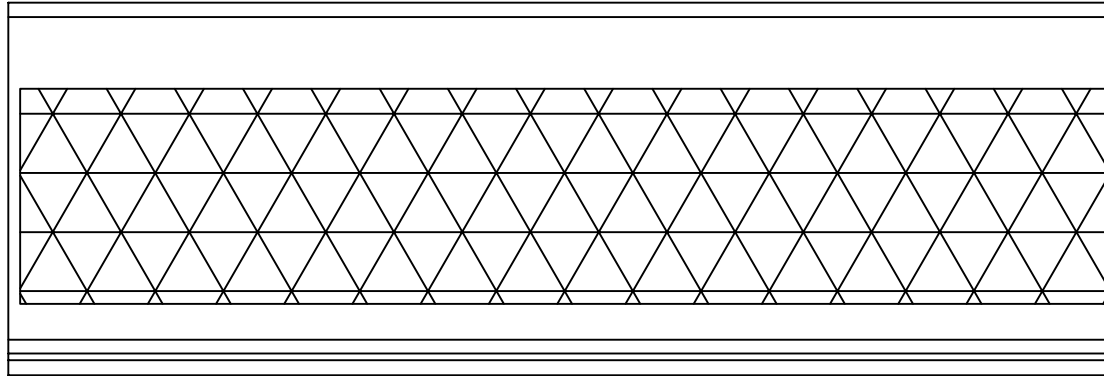
P10

① 포장 망상균열  
40.0X5.0

| 번호 | 구분 | 부재 | 손상내용 | 손상현황 | | | | | | 비 고 |
|---|---|---|---|---|---|---|---|---|---|---|
| 1 | 21하 | 교면포장 | 포장 망상균열 | | 40.0 | 5.0 | 200.00 | m <sup>2</sup> | 1 | |

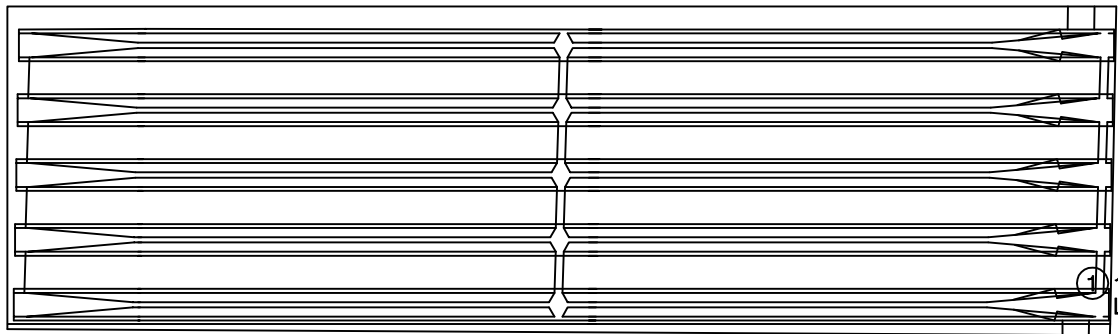
① 신축이음 하부누수  
L=1.5m

| 번호 | 구분 | 부재 | 손상내용 | 손상현황 | | | | | | 비고 |
|---|---|---|---|---|---|---|---|---|---|---|
| 1 | 21하 | 신축이음 | 신축이음 하부누수 | | 1.5 | | 1.50 | m | 1 | |

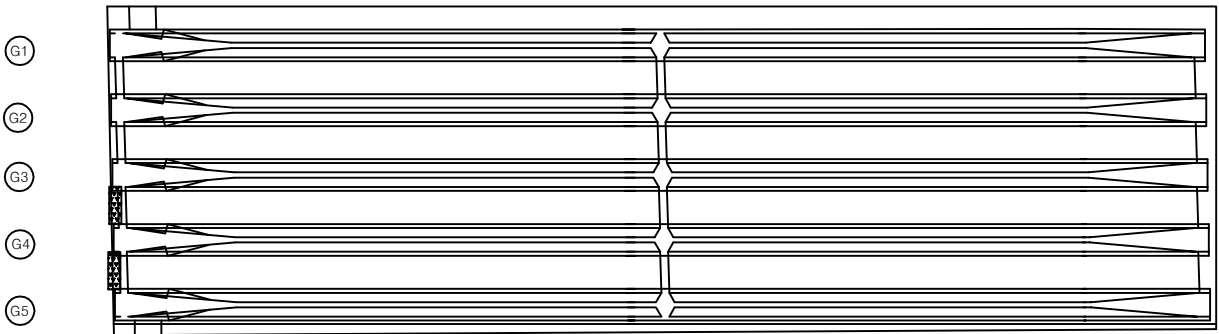
P6

① 신축이음 하부누수  
L=0.5m X2EA

| 번호 | 구분 | 부재 | 손상내용 | 손상현황 | | | | | | 비고 |
|---|---|---|---|---|---|---|---|---|---|---|
| 1 | 21하 | 신축이음 | 신축이음 하부누수 | | 0.5 | | 1.00 | m | 2 | |

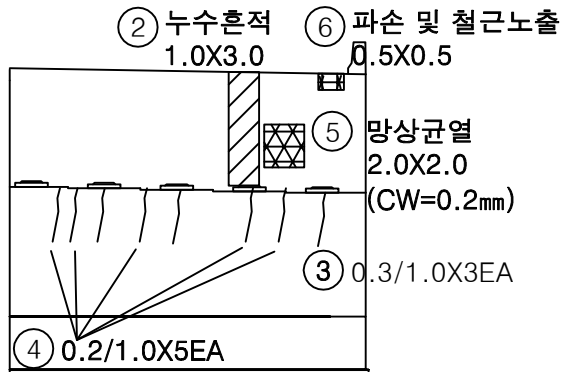
① 받침콘크리트 균열  
0.1/0.3  
평면도
