상주영천고속도로 2024~2025년 시설물 안전점검 용역  
(2025년 상반기 정기안전점검)

# 외 관 조 사 망 도

고현천교

2025.04

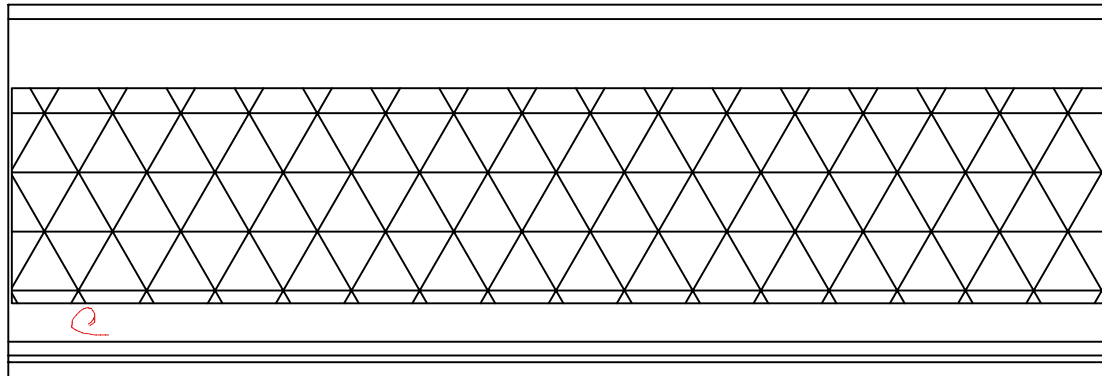
P4

① 포장 망상균열  
40.0X5.0

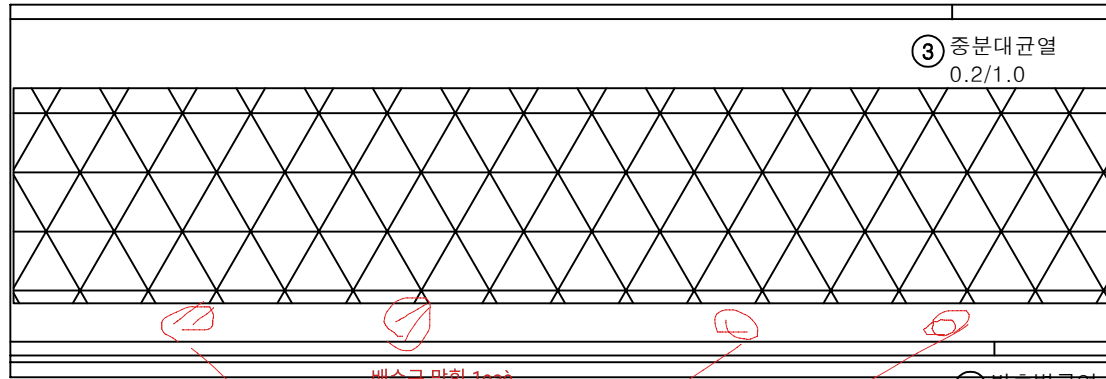
배수구 막힘 1ea

② 포장 망상균열  
40.0X5.0

① 방호벽균열  
0.2/1.0

| 번호 | 구분 | 부재 | 손상내용 | 손상현황 | | | | | | 비고 |
|---|---|---|---|---|---|---|---|---|---|---|
| 1 | 19하 | 방호벽 | 방호벽 균열 | 0.2 | 1.0 | | 1.00 | m | 1 | |
| 2 | 21하 | 교면포장 | 포장 망상균열 | | 40.0 | 5.0 | 200.00 | m² | 1 | |

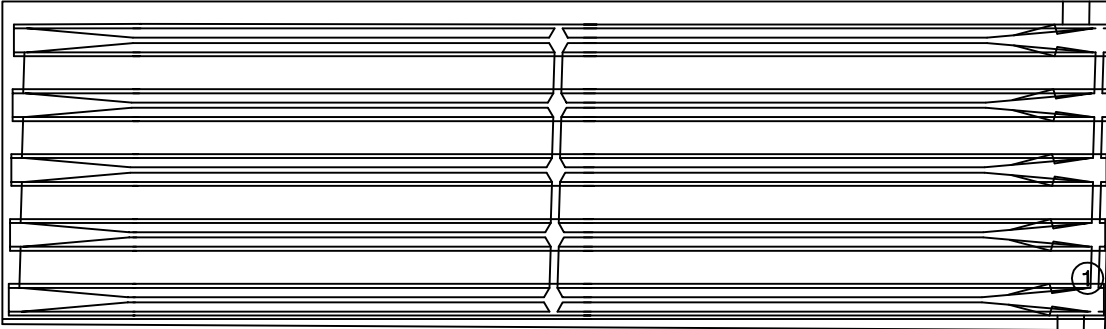
① 신축이음 하부누수  
L=1.5m

| 번호 | 구분 | 부재 | 손상내용 | 손상현황 | | | | | | 비고 |
|---|---|---|---|---|---|---|---|---|---|---|
| 1 | 21하 | 신축이음 | 신축이음 하부누수 | | 1.5 | | 1.50 | m | 1 | |
