상주영천고속도로 2024~2025년 시설물 안전점검 용역  
(2025년 상반기 정기안전점검)

# 외 관 조 사 망 도

고현천교

2025.04

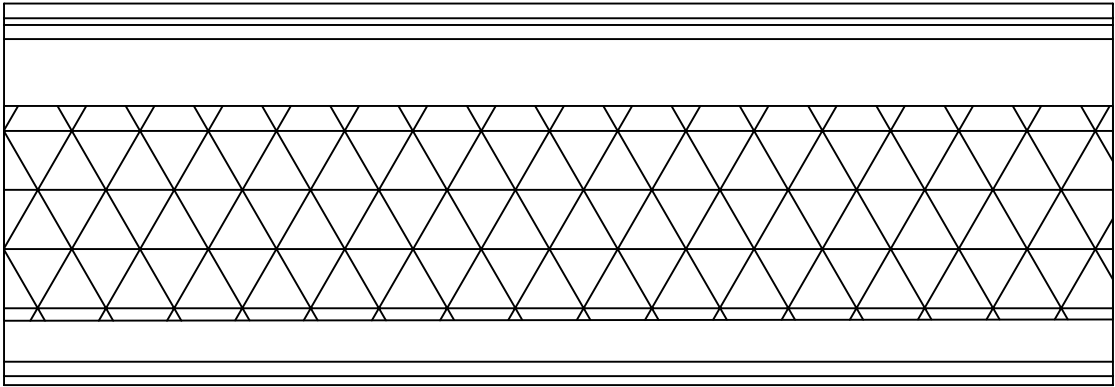
P6

① 포장 망상균열  
40.0X8.0

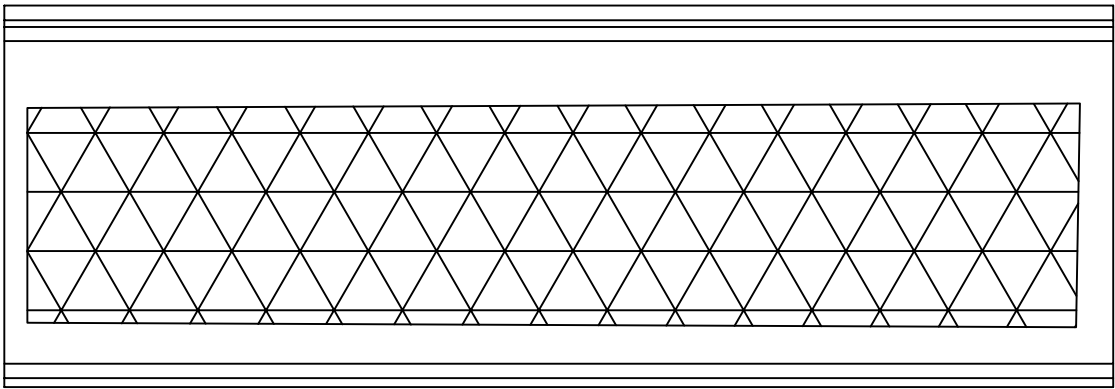
P10

① 포장 망상균열  
40.0X6.0

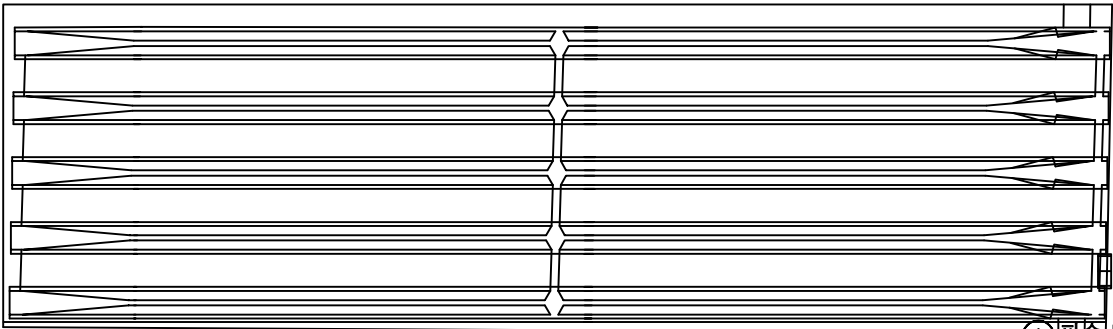
P5

① 파손 및 재료분리  
0.2X0.5

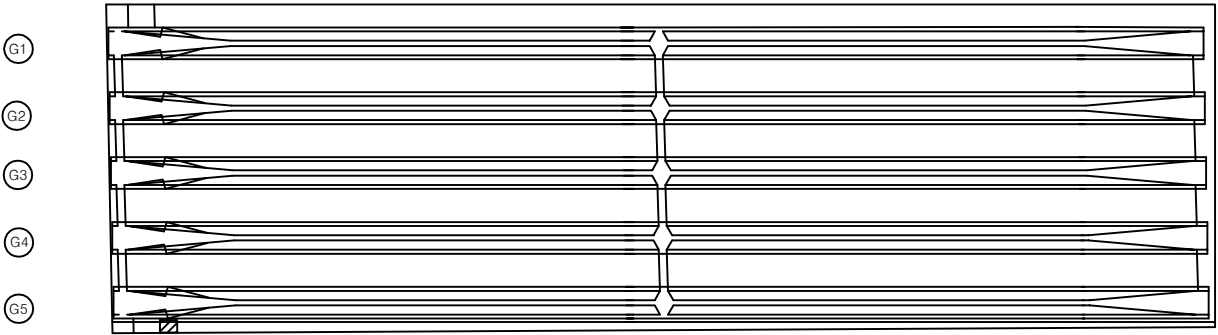
P9

① 배수관 연결부 탈락  
1EA

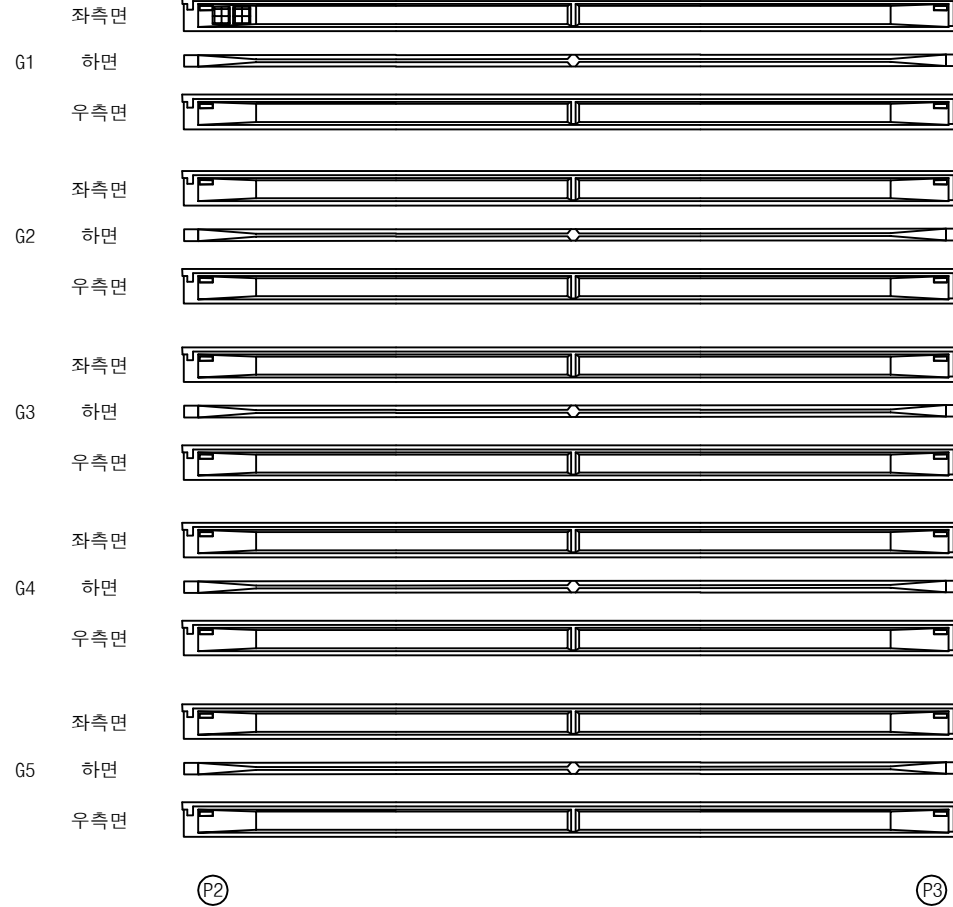
① 박리 0.1X0.1    ② 박리 0.1X0.1

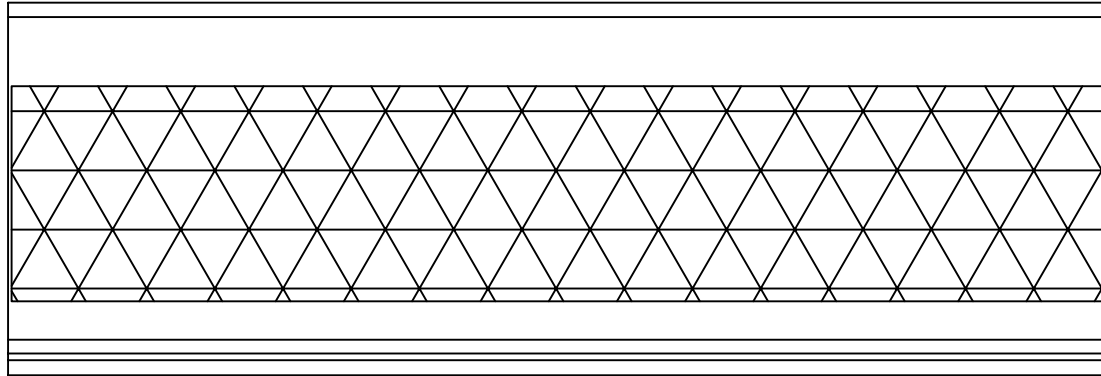
P1

① 포장 망상균열  
40.0X5.0

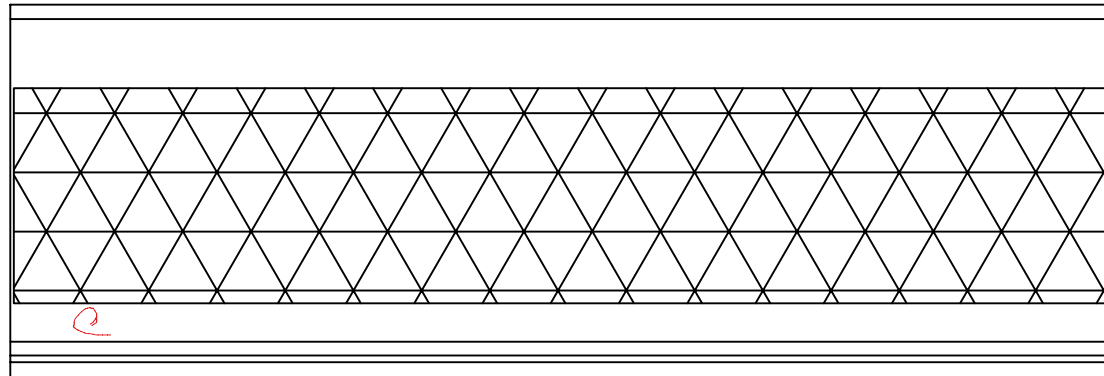
P4

① 포장 망상균열  
40.0X5.0

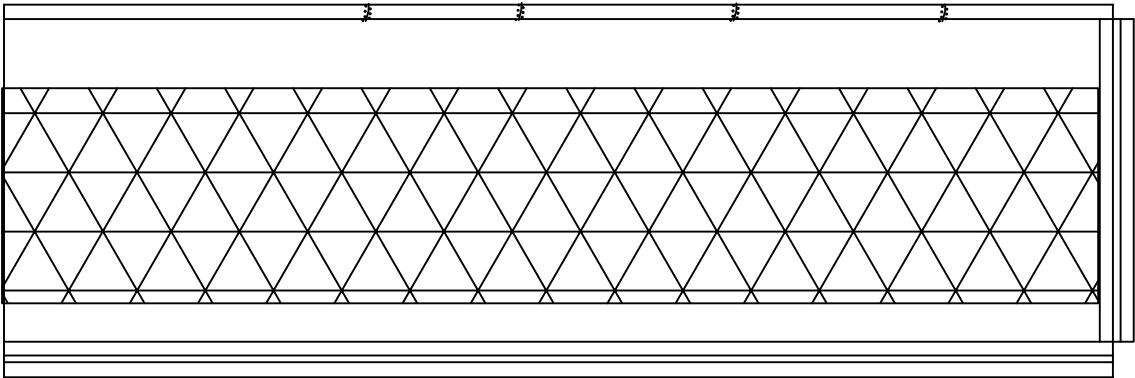
P8

① 균열부백태  
0.1X1.0X4EA

② 포장 망상균열  
40.0X5.0

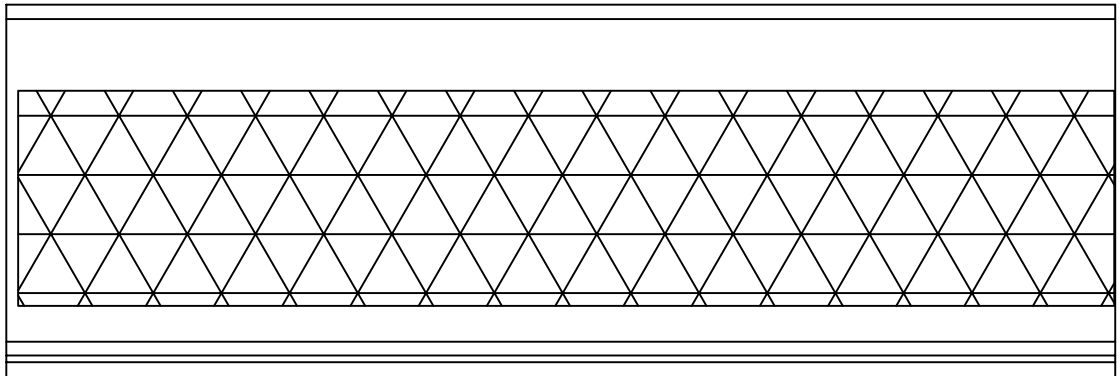
P10

① 포장 망상균열  
40.0X5.0

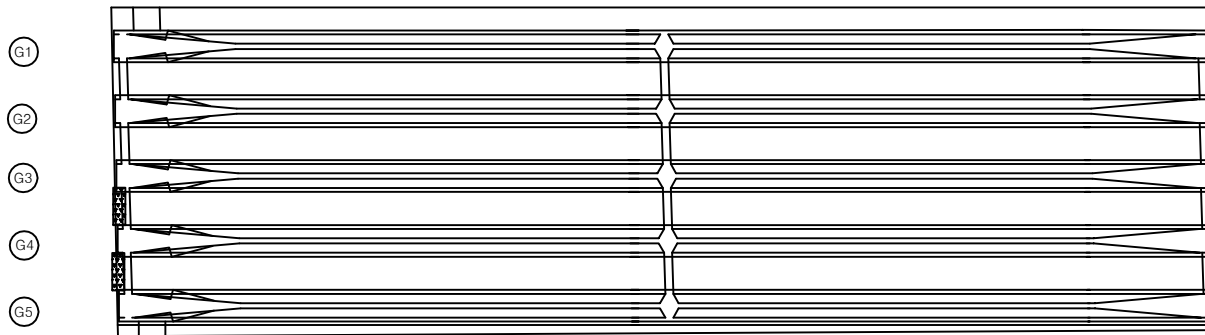
P6

① 신축이음 하부누수  
L=0.5m X2EA
