상주영천고속도로 2024~2025년 시설물 안전점검 용역  
(2025년 상반기 정기안전점검)

# 외 관 조 사 망 도

고현천교

2025.04

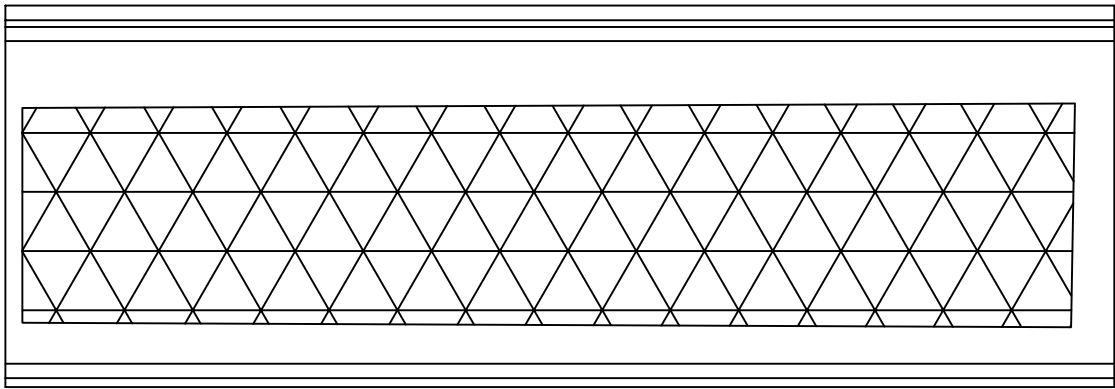
① 포장 망상균열  
40.0X6.0

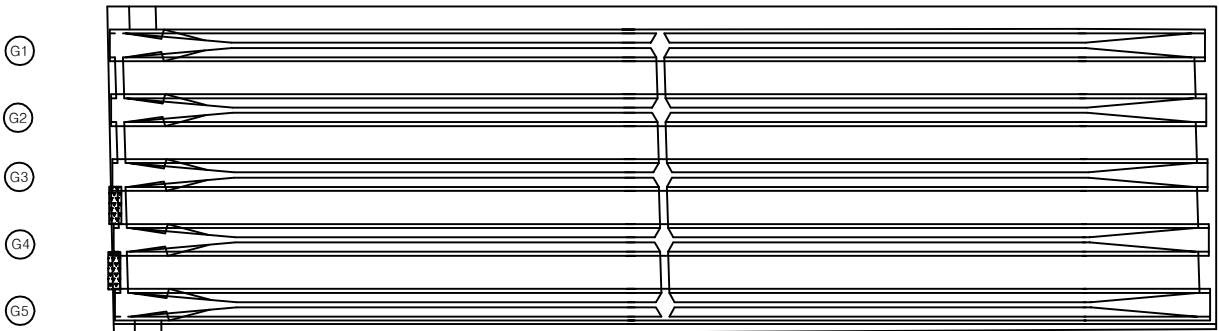
① 신축이음 하부누수  
L=0.5m X2EA
