상주영천고속도로 2024~2025년 시설물 안전점검 용역  
(2025년 상반기 정기안전점검)

# 외 관 조 사 망 도

도림천교

2025.04

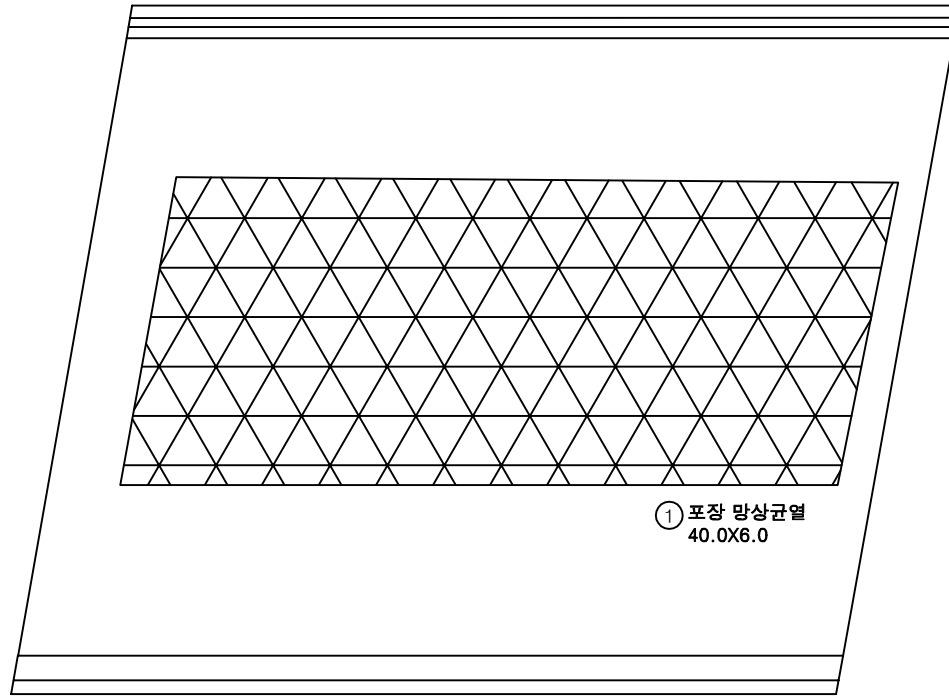
ID : 도림천교 교면포장 S3 (상주방향)

① 포장 망상균열  
40.0X6.0

| 번호 | 구분 | 부재 | 손상내용 | 손상현황 | | | | | | 비고 |
|---|---|---|---|---|---|---|---|---|---|---|
| 1 | 19하 | 교면포장 | 포장 망상균열 | | 40.0 | 6.0 | 240.00 | m <sup>2</sup> | 1 | |

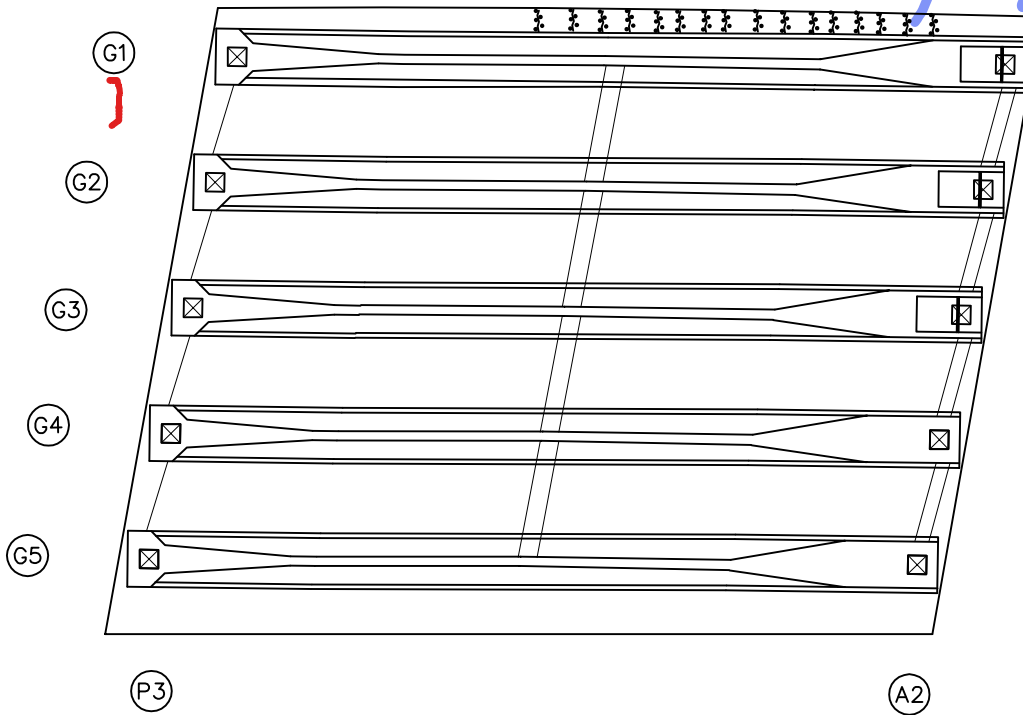
① 균열부백태  
0.1X0.5 X16EA

| 번호 | 구분 | 부재 | 손상내용 | 손상현황 | | | | | | 비고 |
|---|---|---|---|---|---|---|---|---|---|---|
| 1 | 23하 | 바닥판 | 균열부백태 | | 0.1 | 0.5 | 0.80 | m | 16 | |

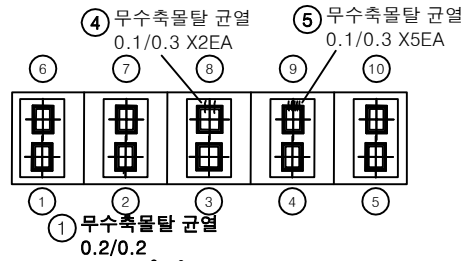
| 번호 | 구분 | 부재 | 손상내용 | 손상현황 | | | | | | 비고 |
|---|---|---|---|---|---|---|---|---|---|---|
| 2 | 21하 | 교각 | 표면오염 및 망상균열 | 0.2 | 2.0 | 1.5 | 3.00 | m <sup>2</sup> | 1 | 25'상 보수 |

② 표면오염및망상균열  
2.0X1.5  
(CW=0.2mm)

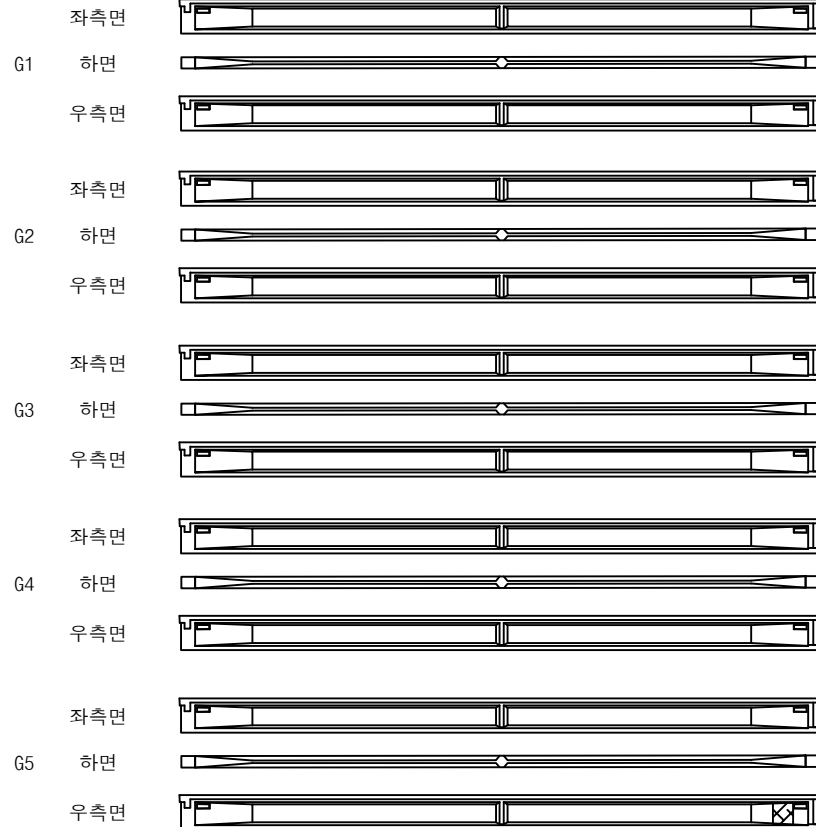
① 망상균열  
2.0X2.0  
(CW=0.2mm)  
②

| 번호 | 구분 | 부재 | 손상내용 | 손상현황 | | | | | | 비고 |
|---|---|---|---|---|---|---|---|---|---|---|
| 1 | 23하 | 거더 | 망상균열 | 0.2 | 2.0 | 2.0 | 4.00 | m <sup>2</sup> | 1 | 25'상 보수 |

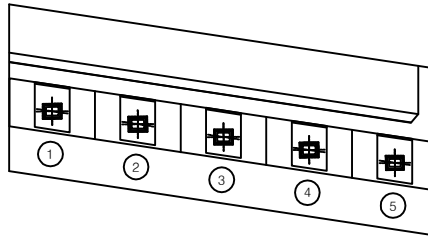
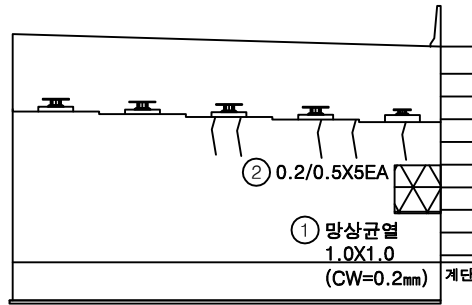
ID : 도림천교 교대 A2 (영천방향)

| 번호 | 구분 | 부재 | 손상내용 | 손상현황 | | | | | | 비고 |
|---|---|---|---|---|---|---|---|---|---|---|
| 1 | 19하 | 교대 | 망상균열 | 0.2 | 1.0 | 1.0 | 1.00 | m <sup>2</sup> | 1 | 25'상 보수 |
| 2 | 19하 | 교대 | 균열(0.3mm미만) | 0.2 | 0.5 | | 2.50 | m | 5 | 25'상 보수 |

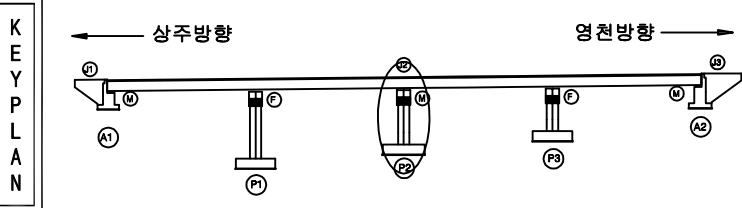
① 망상균열  
8.0X2.0  
(CW=0.2mm)

② 무수축물탈 균열  
0.2/0.2 X6EA

③ 무수축물탈 균열  
0.2/0.2 X7EA

④ 무수축물탈 균열  
0.2/0.3 X6EA

⑤ 반침콘크리트 균열  
0.1/0.3

⑥ 반침콘크리트 균열  
0.1/0.3 X2EA
