상주영천고속도로 2024~2025년 시설물 안전점검 용역  
(2025년 상반기 정기안전점검)

# 외 관 조 사 망 도

도림천교

2025.04

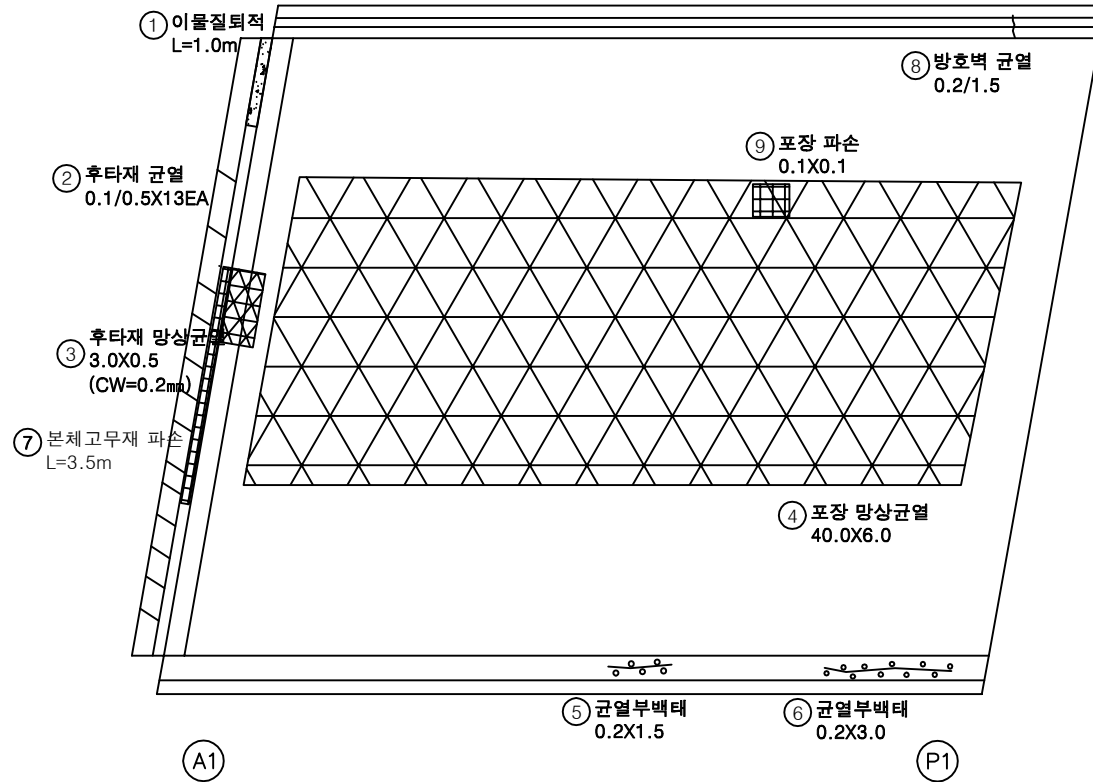
| 번호 | 구분 | 부재 | 손상내용 | 손상현황 | | | | | | 비고 |
|---|---|---|---|---|---|---|---|---|---|---|
| 1 | 19하 | 신속이음 | 이물질퇴적 | | 1.0 | | 1.00 | m | 1 | |
| 2 | 19하 | 신속이음 | 후타재 균열 | 0.1 | 0.5 | | 6.50 | m | 13 | |
| 3 | 19하 | 신속이음 | 후타재 망상균열 | 0.2 | 3.0 | 0.5 | 1.50 | m <sup>2</sup> | 1 | |
| 4 | 19하 | 교면포장 | 포장 망상균열 | | 40.0 | 6.0 | 240.00 | m <sup>2</sup> | 1 | |
| 5 | 19하 | 중분대 | 균열부백태 | | 0.2 | 1.5 | 0.30 | m <sup>2</sup> | 1 | |
| 6 | 19하 | 중분대 | 균열부백태 | | 0.2 | 3.0 | 0.60 | m <sup>2</sup> | 1 | |
| 7 | 21하 | 신속이음 | 고무재 파손 | | 3.5 | | 3.50 | m | 1 | 손상증가 |
| 8 | 21하 | 방호벽 | 방호벽 균열 | 0.2 | 1.5 | | 1.50 | m | 1 | |
| 9 | 23하 | 교면포장 | 포장 파손 | | 0.1 | 0.1 | 0.01 | m <sup>2</sup> | 1 | |

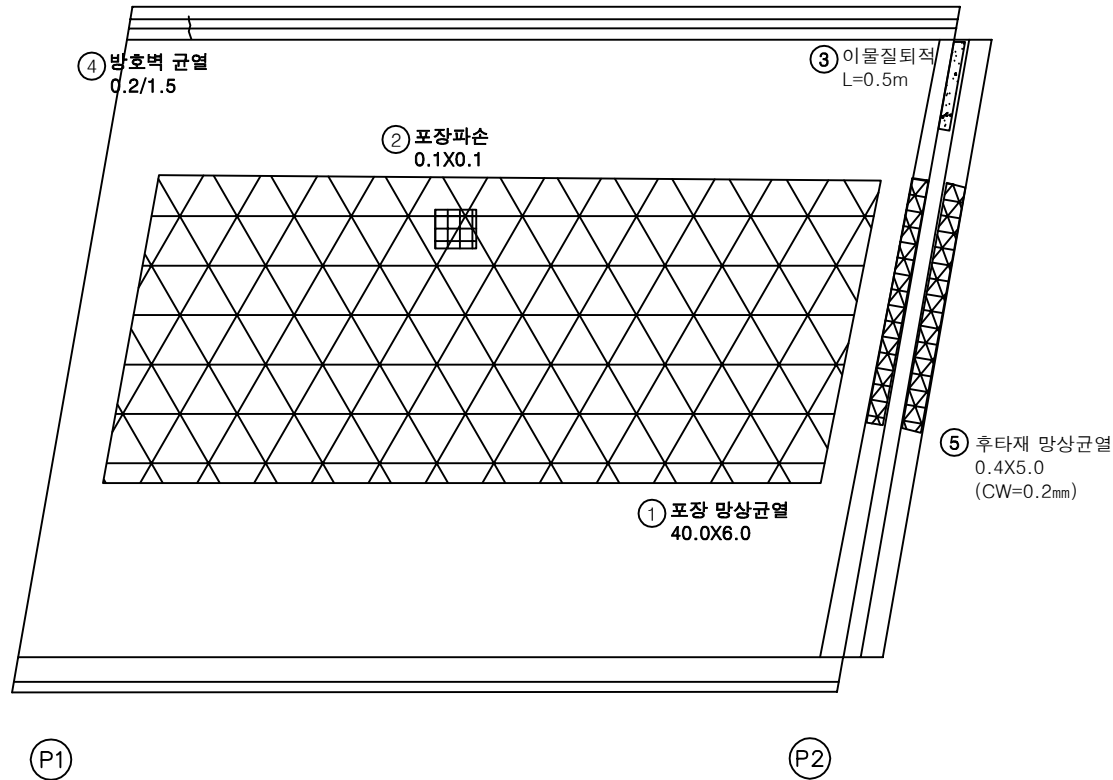
| 번호 | 구분 | 부재 | 손상내용 | 손상현황 | | | | | | 비 고 |
|---|---|---|---|---|---|---|---|---|---|---|
| 1 | 19하 | 교면포장 | 포장 망상균열 | | 40.0 | 6.0 | 240.00 | m <sup>2</sup> | 1 | |
| 2 | 19하 | 교면포장 | 포장 파손 | | 0.1 | 0.1 | 0.01 | m <sup>2</sup> | 1 | |
| 3 | 19하 | 신축이음 | 이물질퇴적 | | 0.5 | | 0.50 | m | 1 | |
| 4 | 21하 | 방호벽 | 방호벽 균열 | 0.2 | 1.5 | | 1.50 | m | 1 | |
| 5 | 21하 | 신축이음 | 후타재 망상균열 | 0.2 | 0.4 | 5.0 | 2.00 | m <sup>2</sup> | 1 | |

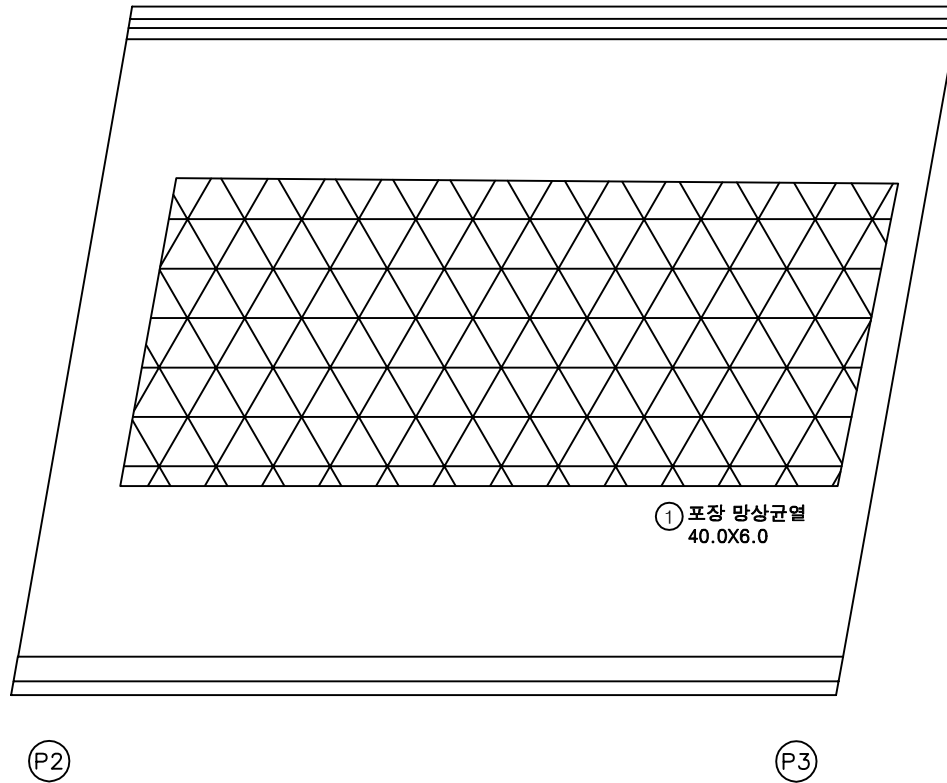
| 번호 | 구분 | 부재 | 손상내용 | 손상현황 | | | | | | 비고 |
|---|---|---|---|---|---|---|---|---|---|---|
| 1 | 19하 | 교면포장 | 포장 망상균열 | | 40.0 | 6.0 | 240.00 | m <sup>2</sup> | 1 | |

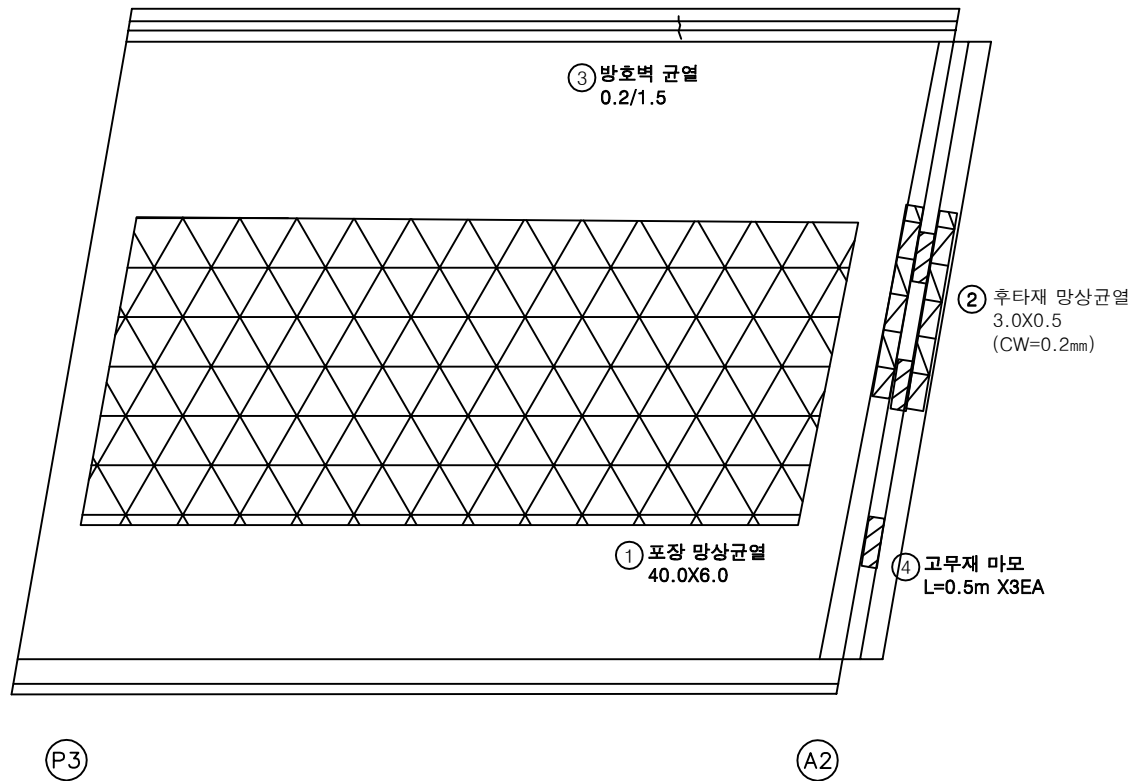
| 번호 | 구분 | 부재 | 손상내용 | 손상현황 | | | | | | 비고 |
|---|---|---|---|---|---|---|---|---|---|---|
| 1 | 19하 | 교면포장 | 포장 망상균열 | | 40.0 | 6.0 | 240.00 | m <sup>2</sup> | 1 | |
| 2 | 19하 | 신속이음 | 후타재 망상균열 | 0.2 | 3.0 | 0.5 | 1.50 | m <sup>2</sup> | 1 | |
| 3 | 21하 | 방호벽 | 방호벽 균열 | 0.2 | 1.5 | | 1.50 | m | 1 | |
| 4 | 23하 | 신속이음 | 고무재 마모 | | 0.5 | | 1.50 | m | 3 | |

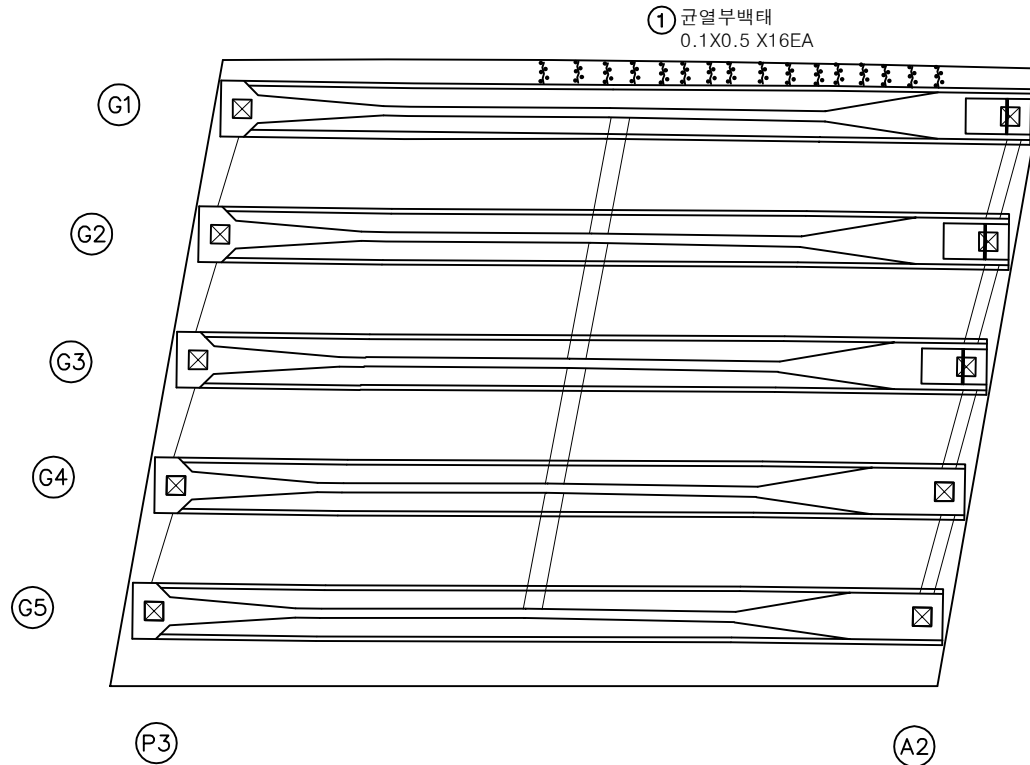
| 번호 | 구분 | 부재 | 손상내용 | 손상현황 | | | | | | 비고 |
|---|---|---|---|---|---|---|---|---|---|---|
| 1 | 23하 | 바닥판 | 균열부백태 | | 0.1 | 0.5 | 0.80 | m <sup>2</sup> | 16 | |

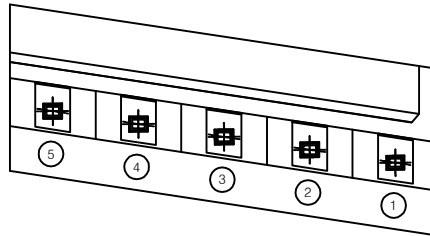
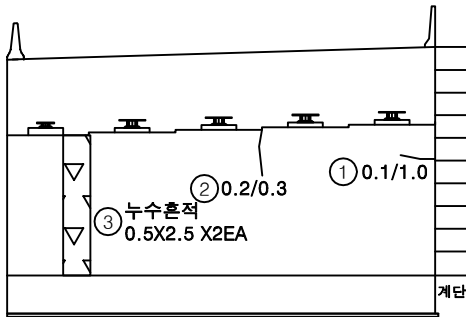
ID : 도림천교 교대 A1 (상주방향)

| 번호 | 구분 | 부재 | 손상내용 | 손상현황 | | | | | | 비고 |
|---|---|---|---|---|---|---|---|---|---|---|
| 1 | 19하 | 교대 | 균열(0.3mm미만) | 0.1 | 1.0 | | 1.00 | m | 1 | 25상 보수 |
| 2 | 21하 | 교대 | 균열(0.3mm미만) | 0.2 | 0.3 | | 0.30 | m | 1 | 25상 보수 |
| 3 | 23하 | 교대 | 누수흔적 | | 0.5 | 2.5 | 2.50 | m <sup>2</sup> | 2 | 25상 보수 |

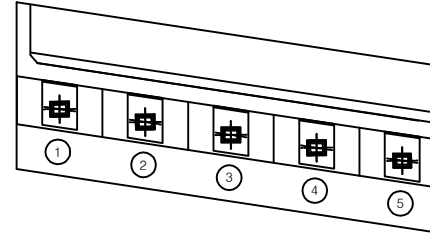
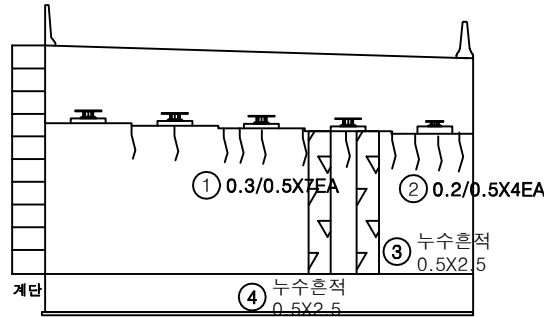
| 번호 | 구분 | 부재 | 손상내용 | 손상현황 | | | | | | 비고 |
|---|---|---|---|---|---|---|---|---|---|---|
| 1 | 19하 | 교대 | 균열(0.3mm이상) | 0.3 | 0.5 | | 3.50 | m | 7 | 25'상 보수 |
| 2 | 19하 | 교대 | 균열(0.3mm미만) | 0.2 | 0.5 | | 2.00 | m | 4 | 25'상 보수 |
| 3 | 21하 | 교대 | 누수흔적 | | 0.5 | 2.5 | 1.25 | m <sup>2</sup> | 1 | 25'상 보수 |
| 4 | 23하 | 교대 | 누수흔적 | | 0.5 | 2.5 | 1.25 | m <sup>2</sup> | 1 | 25'상 보수 |

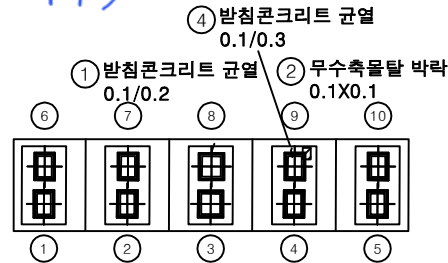
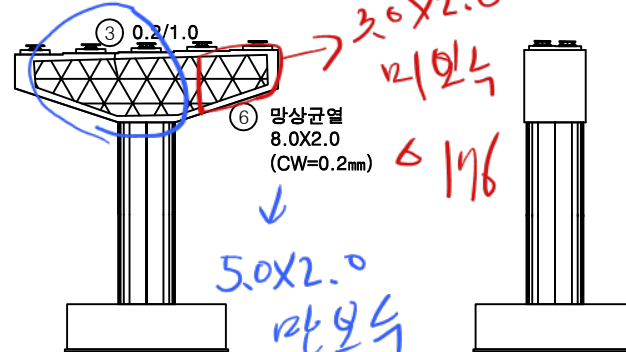
| 번호 | 구분 | 부재 | 손상내용 | 손상현황 | | | | | | 비고 |
|---|---|---|---|---|---|---|---|---|---|---|
| 1 | 19하 | 교량받침 | 받침콘크리트 균열 | 0.1 | 0.2 | | 0.20 | m | 1 | |
| 3 | 19하 | 교각 | 균열(0.3mm미만) | 0.2 | 1.0 | | 1.00 | m | 1 | 25'상 보수 |
| 4 | 21하 | 교량받침 | 받침콘크리트 균열 | 0.1 | 0.3 | | 0.30 | m | 1 | |
| 5 | 23하 | 교각 | 균열부백태 | | 0.2 | 0.5 | 0.10 | m <sup>2</sup> | 1 | 25'상 보수 |
| 6 | 23하 | 교각 | 망상균열 | 0.2 | 8.0 | 2.0 | 16.00 | m <sup>2</sup> | 1 | 25'상 보수 |

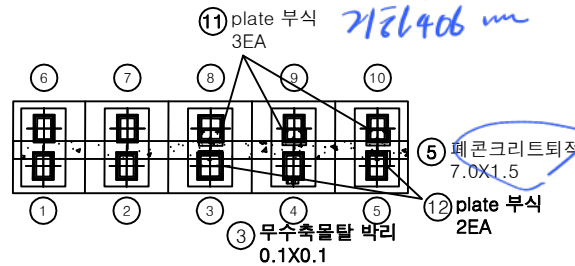
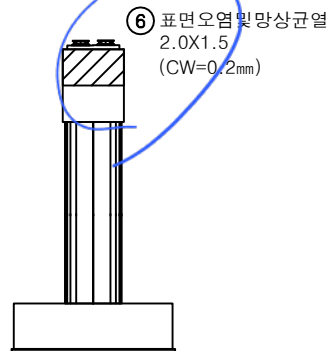
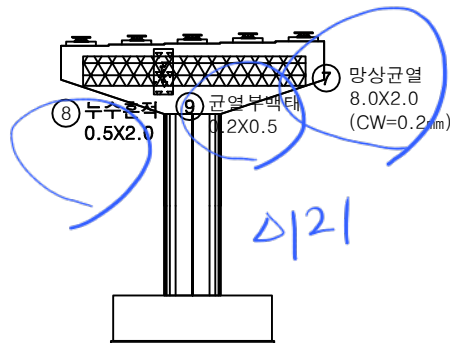
| 번호 | 구분 | 부재 | 손상내용 | 손상현황 | | | | | | 비고 |
|---|---|---|---|---|---|---|---|---|---|---|
| 1 | 19하 | 교각 | 균열(0.3mm미만) | 0.2 | 0.5 | | 0.50 | m | 1 | 25'상 보수 |
| 4 | 21하 | 교각 | 누수흔적 | | 0.5 | 2.0 | 3.00 | m' | 3 | 25'상 보수 |
| 6 | 21하 | 교각 | 표면오염 및 망상균열 | 0.2 | 2.0 | 1.5 | 3.00 | m' | 1 | 25'상 보수 |
| 7 | 21하 | 교각 | 망상균열 | 0.2 | 8.0 | 2.0 | 16.00 | m' | 1 | 25'상 보수 |
| 8 | 21하 | 교각 | 누수흔적 | | 0.5 | 2.0 | 1.00 | m' | 1 | 25'상 보수 |
| 9 | 21하 | 교각 | 균열부백태 | | 0.2 | 0.5 | 0.10 | m' | 1 | 25'상 보수 |
| 10 | 23하 | 교각 | 균열부백태 | | 0.1 | 0.5 | 0.05 | m' | 1 | 25'상 보수 |
| 11 | 23하 | 교량받침 | plate 부식 | | | | 3.00 | EA | 3 | |
| 12 | 23하 | 교량받침 | plate 부식 | | | | 2.00 | EA | 2 | |

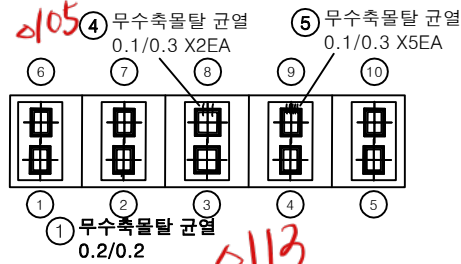
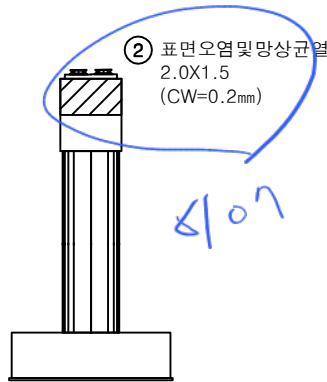
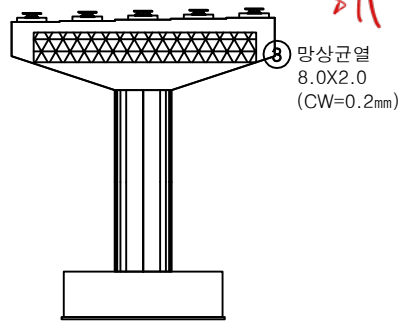
| 번호 | 구분 | 부재 | 손상내용 | 손상현황 | | | | | | 비고 |
|---|---|---|---|---|---|---|---|---|---|---|
| 1 | 21하 | 교량받침 | 무수축물탈 균열 | 0.2 | 0.2 | | 0.20 | m | 1 | |
| 2 | 21하 | 교각 | 표면오염 및 망상균열 | 0.2 | 2.0 | 1.5 | 3.00 | m <sup>2</sup> | 1 | 25'상 보수 |
| 3 | 21하 | 교각 | 망상균열 | 0.2 | 8.0 | 2.0 | 16.00 | m <sup>2</sup> | 1 | |
| 4 | 23하 | 교량받침 | 무수축물탈 균열 | 0.1 | 0.3 | | 0.60 | m | 2 | |
| 5 | 23하 | 교량받침 | 무수축물탈 균열 | 0.1 | 0.3 | | 1.50 | m | 5 | |

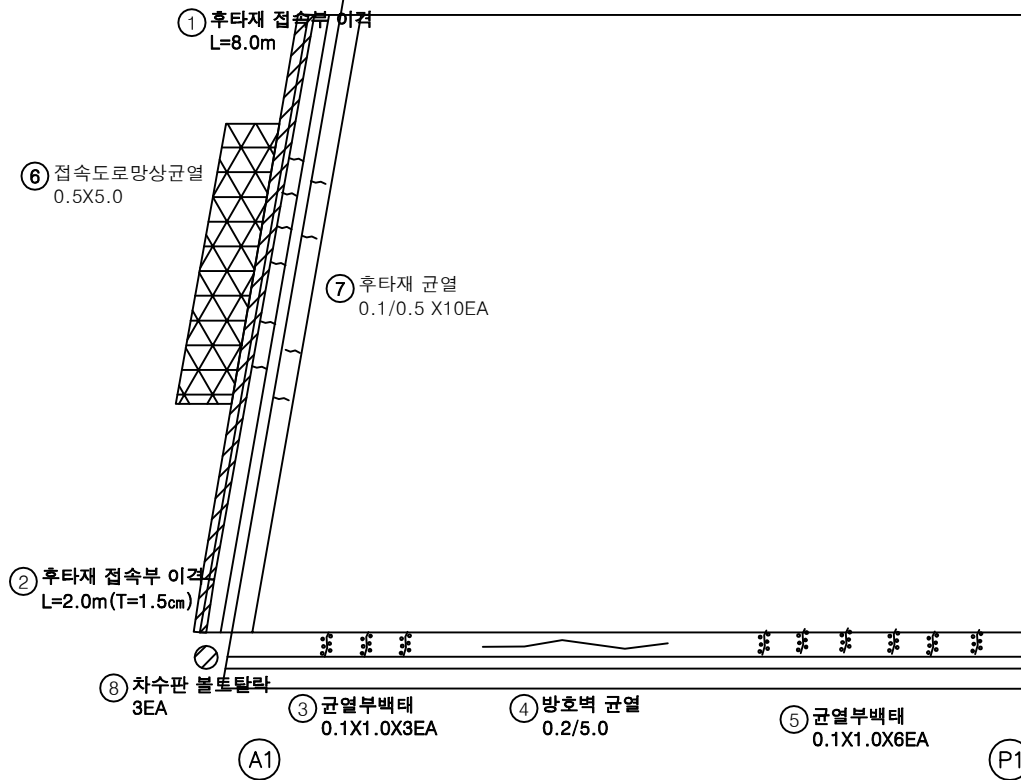
| 번호 | 구분 | 부재 | 손상내용 | 손상현황 | | | | | | 비고 |
|---|---|---|---|---|---|---|---|---|---|---|
| 3 | 19하 | 방호벽 | 균열부백태 | 0.1 | 1.0 | | 0.30 | m <sup>2</sup> | 3 | 21'하 보수 |
| 4 | 19하 | 방호벽 | 방호벽 균열 | 0.2 | 5.0 | | 5.00 | m | 1 | |
| 5 | 19하 | 방호벽 | 균열부백태 | | 0.1 | 1.0 | 0.60 | m <sup>2</sup> | 6 | 21'하 보수 |
| 6 | 19하 | 교면포장 | 접속도로 망상균열 | | 0.5 | 5.0 | 2.50 | m <sup>2</sup> | 1 | 23상 보수 |
| 7 | 21하 | 신축이음 | 후타재 균열 | 0.1 | 0.5 | | 5.00 | m | 10 | |

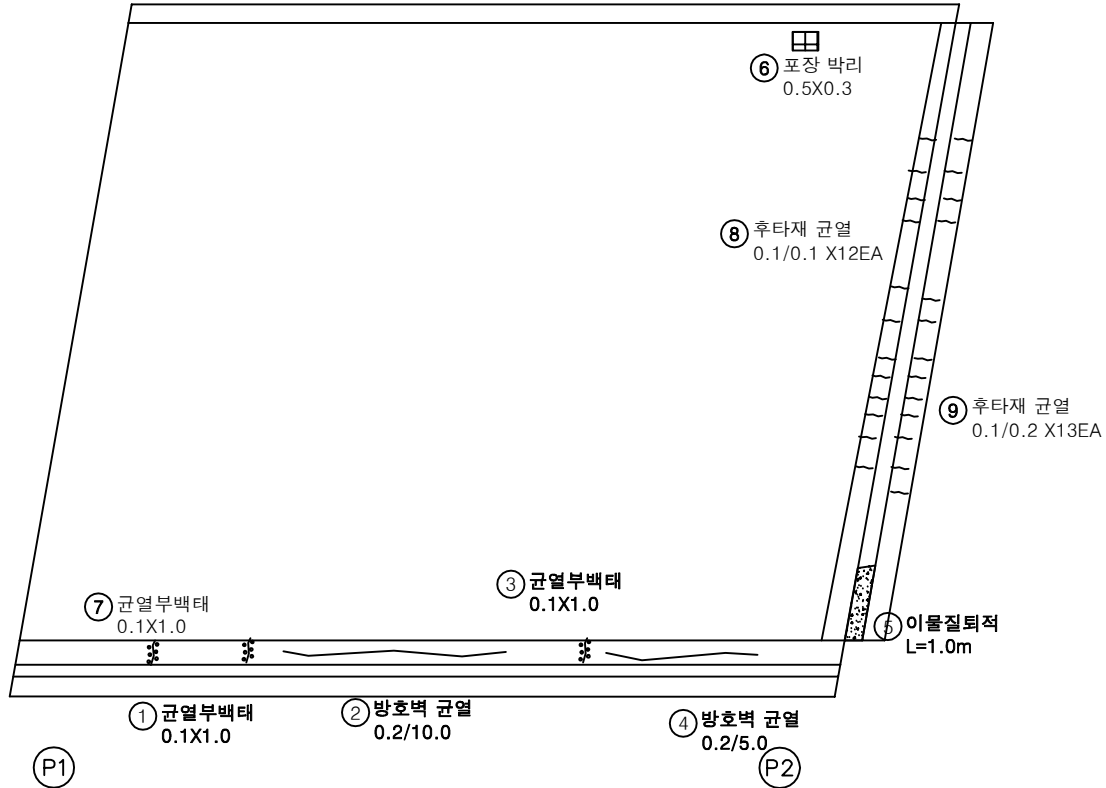
| 번호 | 구분 | 부재 | 손상내용 | 손상현황 | | | | | | 비고 |
|---|---|---|---|---|---|---|---|---|---|---|
| 1 | 19하 | 방호벽 | 균열부백태 | | 0.1 | 1.0 | 0.10 | m <sup>2</sup> | 1 | 21'하 보수 |
| 2 | 19하 | 방호벽 | 방호벽 균열 | 0.2 | 10.0 | | 10.00 | m | 1 | |
| 3 | 19하 | 방호벽 | 균열부백태 | | 0.1 | 1.0 | 0.10 | m <sup>2</sup> | 1 | 21'하 보수 |
| 4 | 19하 | 방호벽 | 방호벽 균열 | 0.2 | 5.0 | | 5.00 | m | 1 | |
| 7 | 21하 | 방호벽 | 균열부백태 | | 0.1 | 1.0 | 0.10 | m <sup>2</sup> | 1 | |
| 8 | 23하 | 신속이음 | 후타재 균열 | 0.1 | 0.1 | | 1.20 | m | 12 | |
| 9 | 23하 | 신속이음 | 후타재 균열 | 0.1 | 0.2 | | 2.60 | m | 13 | |

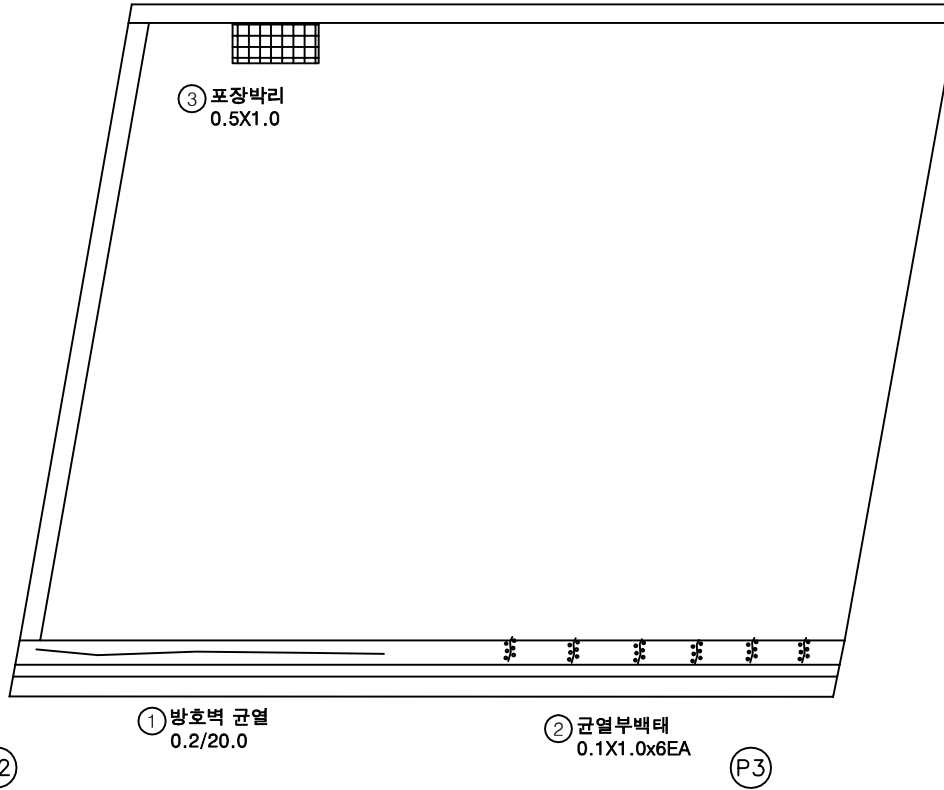
| 번호 | 구분 | 부재 | 손상내용 | 손상현황 | | | | | | 비고 |
|---|---|---|---|---|---|---|---|---|---|---|
| 1 | 19하 | 방호벽 | 방호벽 균열 | 0.2 | 20.0 | | 20.00 | m | 1 | |
| 2 | 19하 | 방호벽 | 균열부백태 | | 0.1 | 1.0 | 0.60 | m <sup>2</sup> | 6 | |

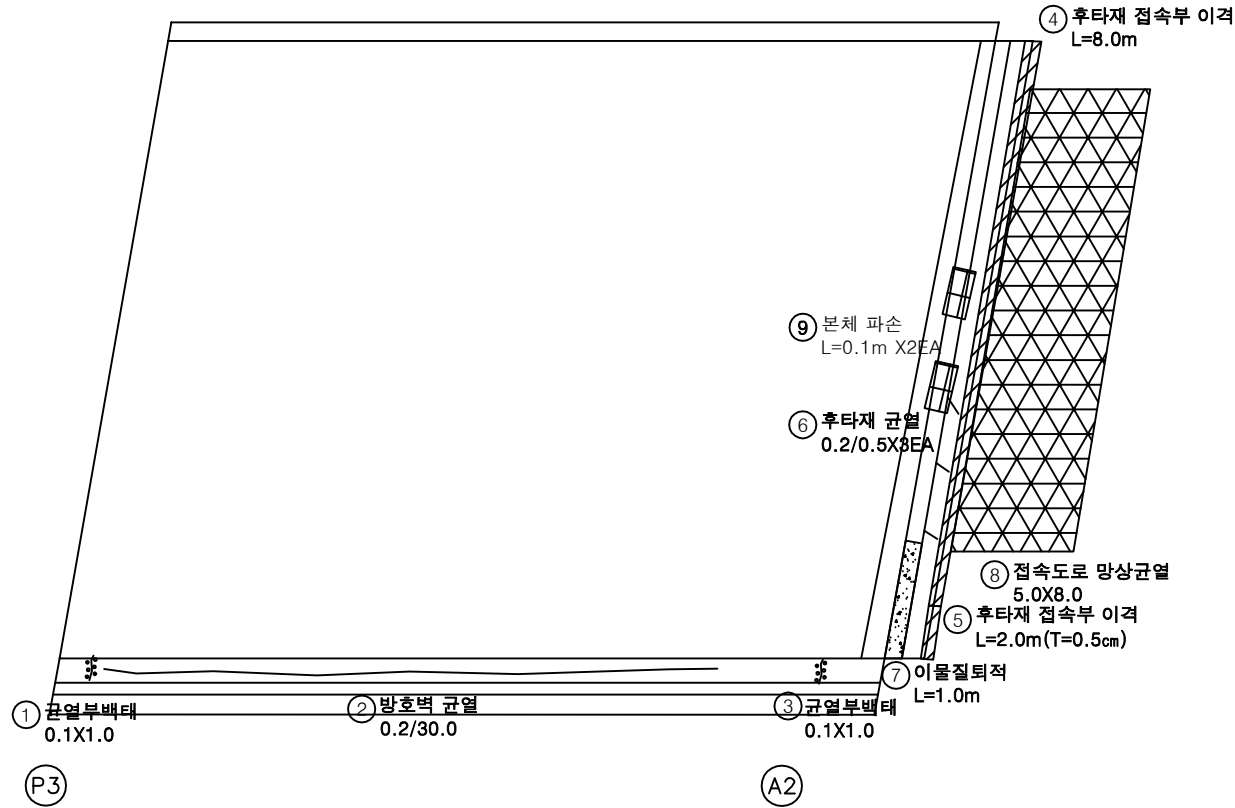
| 번호 | 구분 | 부재 | 손상내용 | 손상현황 | | | | | | 비고 |
|---|---|---|---|---|---|---|---|---|---|---|
| 1 | 19하 | 방호벽 | 균열부백태 | | 0.1 | 1.0 | 0.10 | m | 1 | 21'하 보수 |
| 2 | 19하 | 방호벽 | 방호벽 균열 | 0.2 | 30.0 | | 30.00 | m | 1 | |
| 3 | 19하 | 방호벽 | 균열부백태 | | 0.1 | 1.0 | 0.10 | m | 1 | 21'하 보수 |
| 6 | 19하 | 신속이음 | 후타재 균열 | 0.2 | 0.5 | | 1.50 | m | 3 | |
| 8 | 19하 | 교면포장 | 접속도로 망상균열 | | 5.0 | 8.0 | 40.00 | m | 1 | 23'상 보수 |

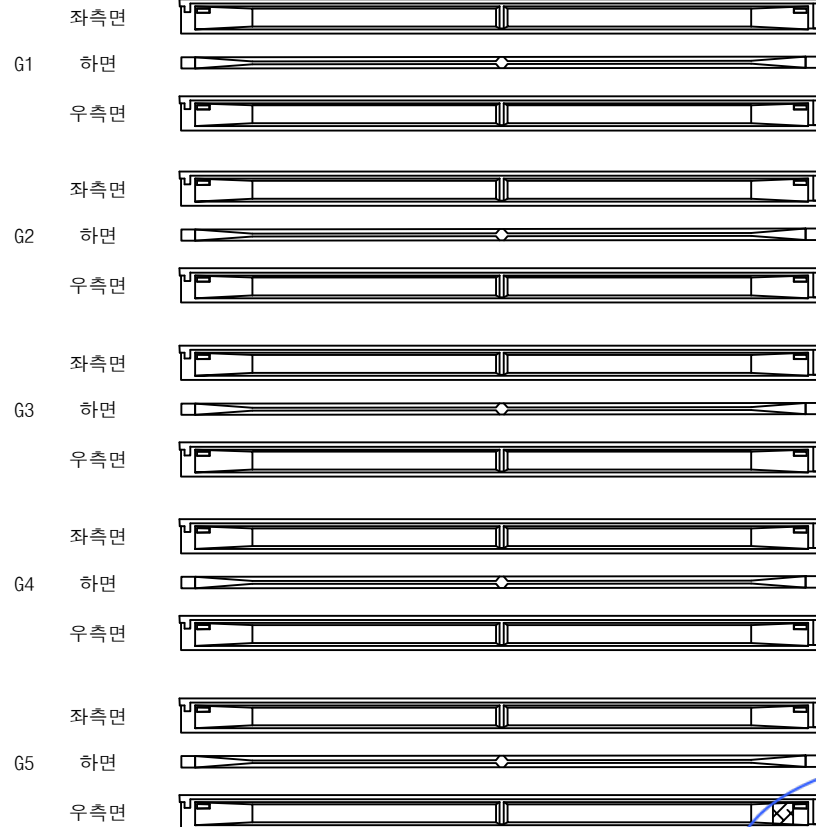
- ① 망상균열  
2.0X2.0  
(CW=0.2mm)
- ②

| 번호 | 구분 | 부재 | 손상내용 | 손상현황 | | | | | | 비고 |
|---|---|---|---|---|---|---|---|---|---|---|
| 1 | 23하 | 거더 | 망상균열 | 0.2 | 2.0 | 2.0 | 4.00 | m <sup>2</sup> | 1 | 25상 보수 |

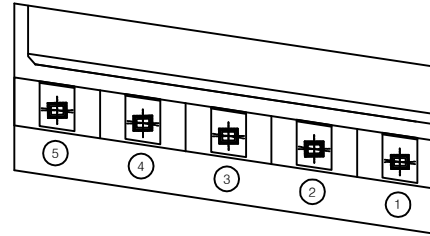
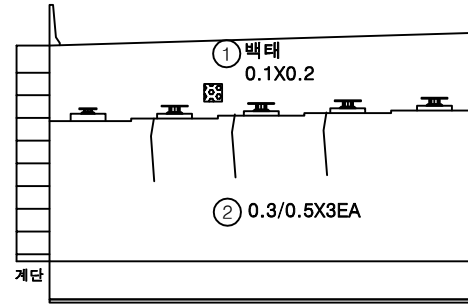
| 번호 | 구분 | 부재 | 손상내용 | 손상현황 | | | | | | 비고 |
|---|---|---|---|---|---|---|---|---|---|---|
| 2 | 19하 | 교대 | 균열(0.3mm이상) | 0.3 | 0.5 | | 1.50 | m | 3 | 25'상 보수 |

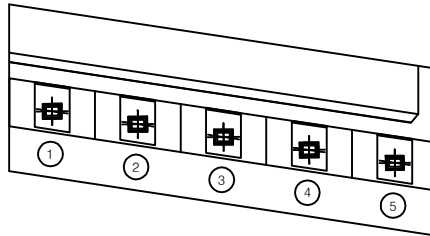
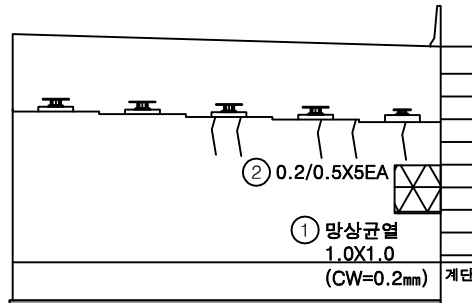
| 번호 | 구분 | 부재 | 손상내용 | 손상현황 | | | | | | 비고 |
|---|---|---|---|---|---|---|---|---|---|---|
| 1 | 19하 | 교대 | 망상균열 | 0.2 | 1.0 | 1.0 | 1.00 | m <sup>2</sup> | 1 | 25'상 보수 |
| 2 | 19하 | 교대 | 균열(0.3mm미만) | 0.2 | 0.5 | | 2.50 | m | 5 | 25'상 보수 |

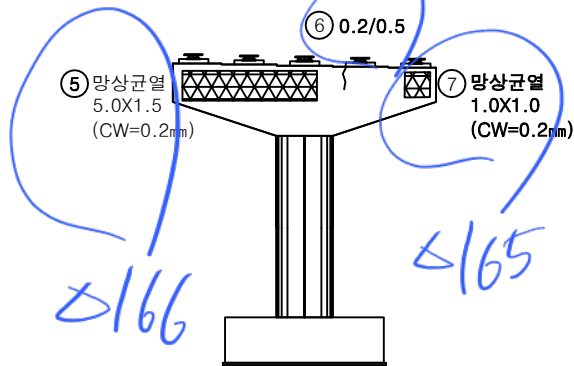
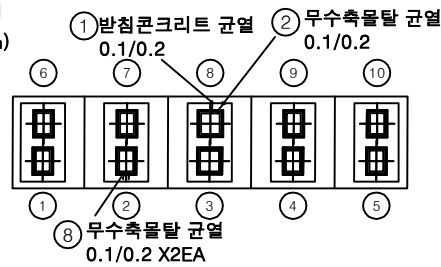
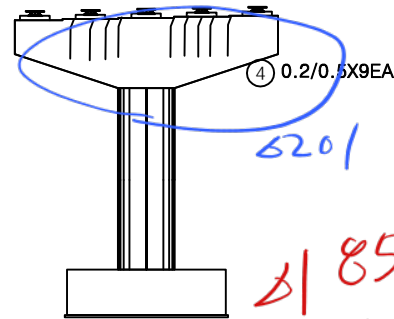
| 번호 | 구분 | 부재 | 손상내용 | 손상현황 | | | | | 비고 |
|---|---|---|---|---|---|---|---|---|---|
| 1 | 19하 | 교량받침 | 받침콘크리트 균열 | 0.1 | 0.2 | | 0.20 | m | 1 |
| 2 | 19하 | 교량받침 | 무수축물탈 균열 | 0.1 | 0.2 | | 0.20 | m | 1 |
| 3 | 19하 | 교각 | 균열(0.3mm미만) | 0.1 | 1.5 | | 1.50 | m | 1 25'상 보수 |
| 4 | 19하 | 교각 | 균열(0.3mm미만) | 0.2 | 0.5 | | 4.50 | m | 9 25'상 보수 |
| 5 | 21하 | 교각 | 망상균열 | 0.2 | 5.0 | 1.5 | 7.50 | m | 1 25'상 보수 |
| 6 | 21하 | 교각 | 균열(0.3mm미만) | 0.2 | 0.5 | | 0.50 | m | 1 25'상 보수 |
| 7 | 21하 | 교각 | 망상균열 | 0.2 | 1.0 | 1.0 | 1.00 | m | 1 25'상 보수 |
| 8 | 23하 | 교량받침 | 무수축물탈 균열 | 0.1 | 0.2 | | 0.40 | m | 2 |

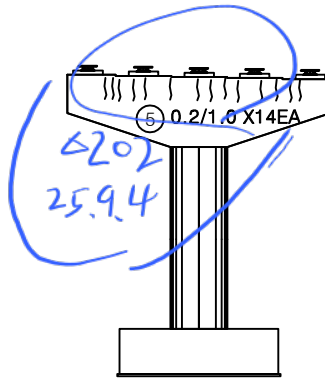
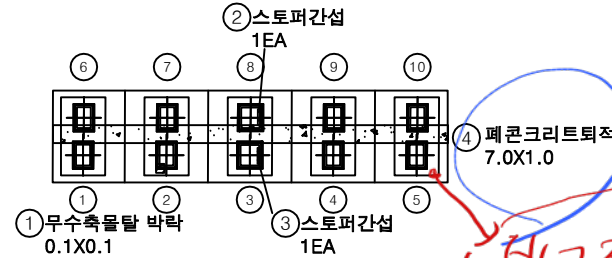
| 번호 | 구분 | 부재 | 손상내용 | 손상현황 | | | | | 비고 |
|---|---|---|---|---|---|---|---|---|---|
| 5 | 23하 | 교각 | 균열(0.3mm 미만) | 0.2 | 1.0 | | 14.00 | m | 14 |

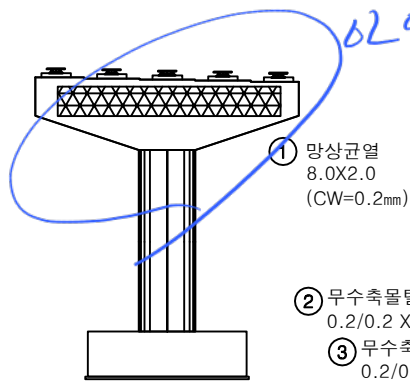
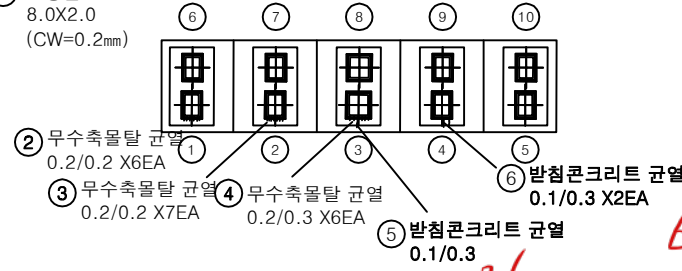
P3-S3

| 번호 | 구분 | 부재 | 손상내용 | 손상현황 | | | | | | 비고 |
|---|---|---|---|---|---|---|---|---|---|---|
| 1 | 21하 | 교각 | 망상균열 | 0.2 | 8.0 | 2.0 | 16.00 | m | 1 | 25'상 보수 |
| 2 | 21하 | 교량받침 | 무수축물탈 균열 | 0.2 | 0.2 | | 1.20 | m | 6 | |
| 3 | 21하 | 교량받침 | 무수축물탈 균열 | 0.2 | 0.2 | | 1.40 | m | 7 | |
| 4 | 21하 | 교량받침 | 무수축물탈 균열 | 0.2 | 0.3 | | 1.80 | m | 6 | |
| 5 | 21하 | 교량받침 | 받침콘크리트 균열 | 0.1 | 0.3 | | 0.30 | m | 1 | |
| 6 | 21하 | 교량받침 | 받침콘크리트 균열 | 0.1 | 0.3 | | 0.60 | m | 2 | |
