상주영천고속도로 2024~2025년 시설물 안전점검 용역  
(2025년 상반기 정기안전점검)

# 외 관 조 사 망 도

도림천교

2025.04

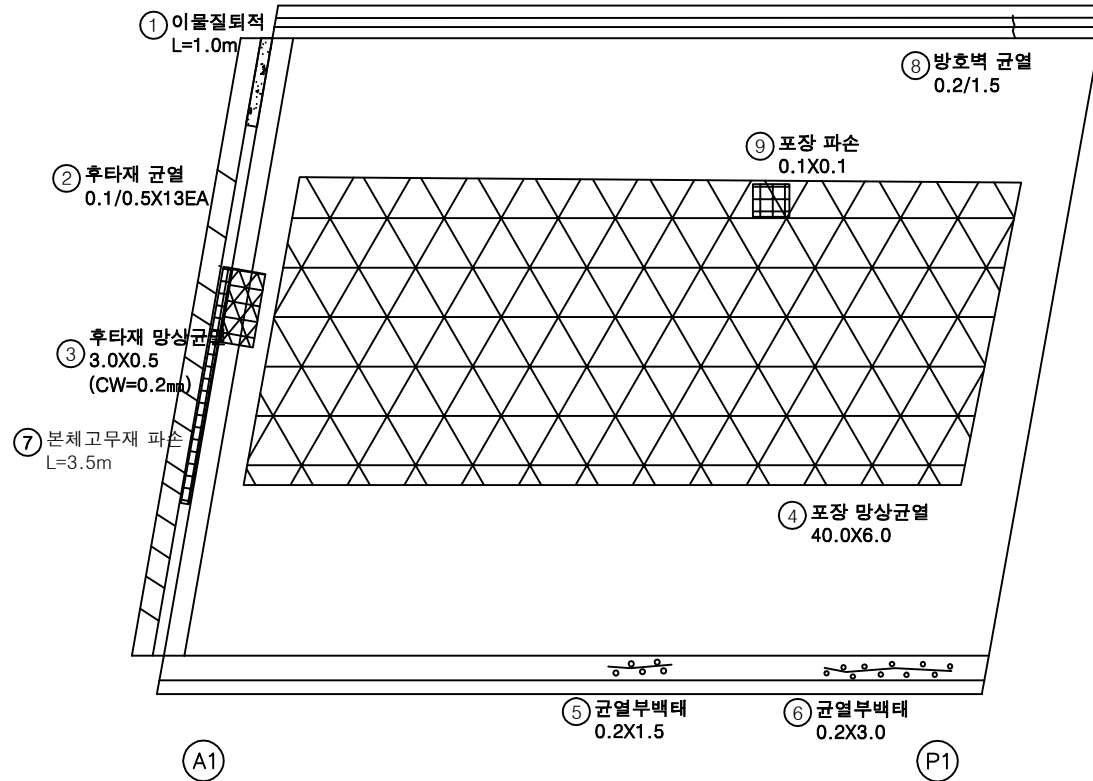
| 번호 | 구분 | 부재 | 손상내용 | 손상현황 | | | | | | 비고 |
|---|---|---|---|---|---|---|---|---|---|---|
| 1 | 19하 | 신속이음 | 이물질퇴적 | | 1.0 | | 1.00 | m | 1 | |
| 2 | 19하 | 신속이음 | 후타재 균열 | 0.1 | 0.5 | | 6.50 | m | 13 | |
| 3 | 19하 | 신속이음 | 후타재 망상균열 | 0.2 | 3.0 | 0.5 | 1.50 | m <sup>2</sup> | 1 | |
| 4 | 19하 | 교면포장 | 포장 망상균열 | | 40.0 | 6.0 | 240.00 | m <sup>2</sup> | 1 | |
| 5 | 19하 | 중분대 | 균열부백태 | | 0.2 | 1.5 | 0.30 | m <sup>2</sup> | 1 | |
| 6 | 19하 | 중분대 | 균열부백태 | | 0.2 | 3.0 | 0.60 | m <sup>2</sup> | 1 | |
| 7 | 21하 | 신속이음 | 고무재 파손 | | 3.5 | | 3.50 | m | 1 | 손상증가 |
| 8 | 21하 | 방호벽 | 방호벽 균열 | 0.2 | 1.5 | | 1.50 | m | 1 | |
| 9 | 23하 | 교면포장 | 포장 파손 | | 0.1 | 0.1 | 0.01 | m <sup>2</sup> | 1 | |

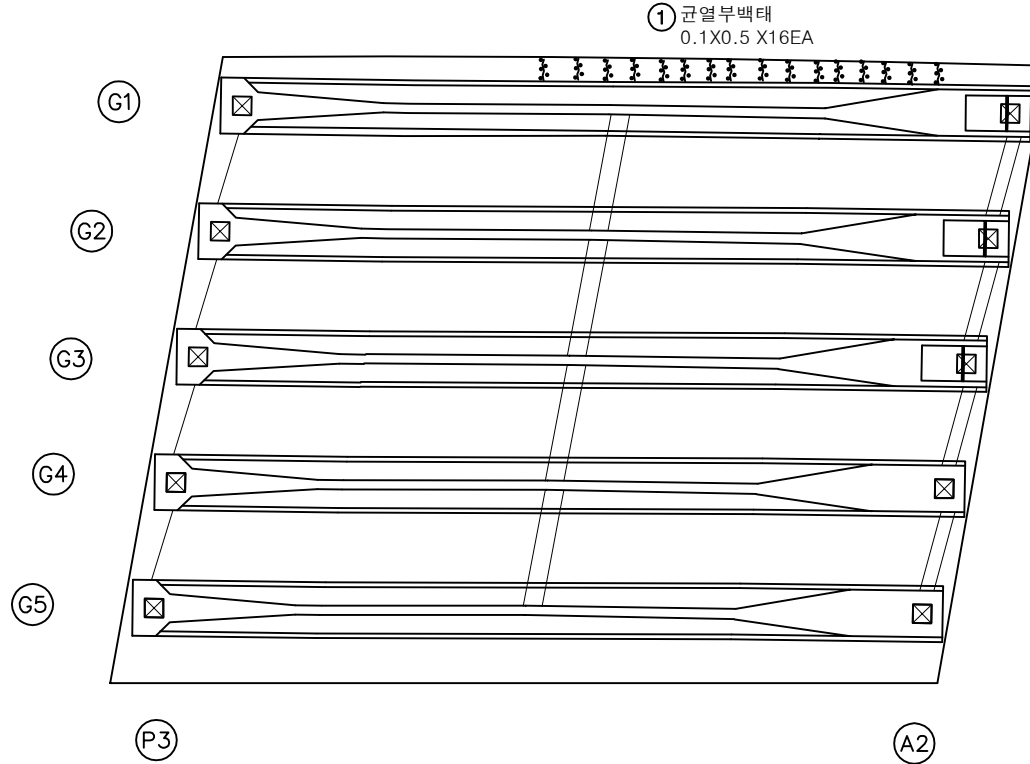
| 번호 | 구분 | 부재 | 손상내용 | 손상현황 | | | | | | 비고 |
|---|---|---|---|---|---|---|---|---|---|---|
| 1 | 23하 | 바닥판 | 균열부백태 | | 0.1 | 0.5 | 0.80 | m <sup>2</sup> | 16 | |

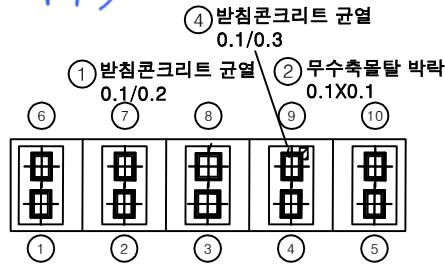
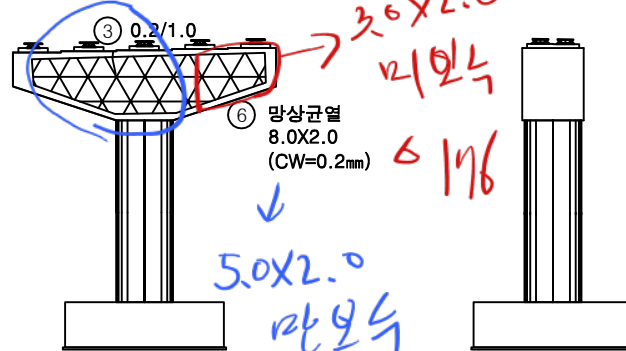
| 번호 | 구분 | 부재 | 손상내용 | 손상현황 | | | | | | 비고 |
|---|---|---|---|---|---|---|---|---|---|---|
| 1 | 19하 | 교량받침 | 받침콘크리트 균열 | 0.1 | 0.2 | | 0.20 | m | 1 | |
| 3 | 19하 | 교각 | 균열(0.3mm미만) | 0.2 | 1.0 | | 1.00 | m | 1 | 25'상 보수 |
| 4 | 21하 | 교량받침 | 받침콘크리트 균열 | 0.1 | 0.3 | | 0.30 | m | 1 | |
| 5 | 23하 | 교각 | 균열부백태 | | 0.2 | 0.5 | 0.10 | m <sup>2</sup> | 1 | 25'상 보수 |
| 6 | 23하 | 교각 | 망상균열 | 0.2 | 8.0 | 2.0 | 16.00 | m <sup>2</sup> | 1 | 25'상 보수 |

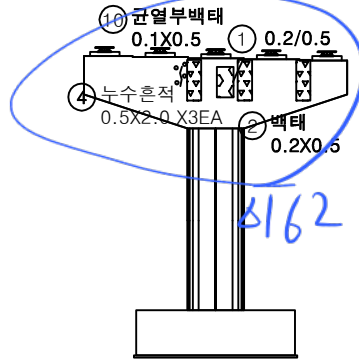
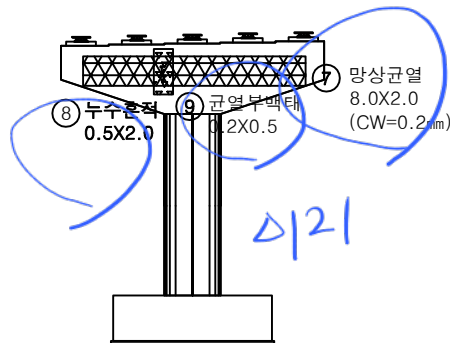
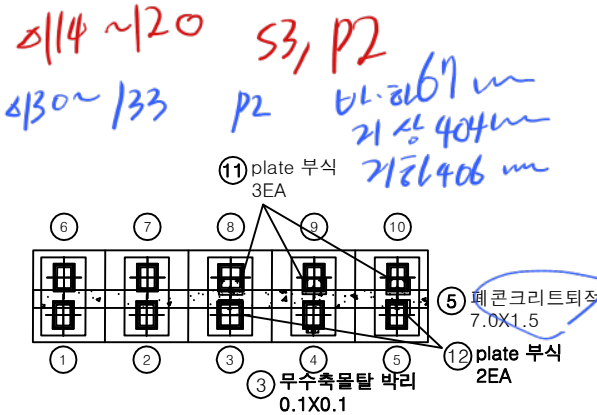
| 번호 | 구분 | 부재 | 손상내용 | 손상현황 | | | | | | 비고 |
|---|---|---|---|---|---|---|---|---|---|---|
| 1 | 19하 | 교각 | 균열(0.3mm미만) | 0.2 | 0.5 | | 0.50 | m | 1 | 25'상 보수 |
| 4 | 21하 | 교각 | 누수흔적 | | 0.5 | 2.0 | 3.00 | m' | 3 | 25'상 보수 |
| 6 | 21하 | 교각 | 표면오염 및 망상균열 | 0.2 | 2.0 | 1.5 | 3.00 | m' | 1 | 25'상 보수 |
| 7 | 21하 | 교각 | 망상균열 | 0.2 | 8.0 | 2.0 | 16.00 | m' | 1 | 25'상 보수 |
| 8 | 21하 | 교각 | 누수흔적 | | 0.5 | 2.0 | 1.00 | m' | 1 | 25'상 보수 |
| 9 | 21하 | 교각 | 균열부백태 | | 0.2 | 0.5 | 0.10 | m' | 1 | 25'상 보수 |
| 10 | 23하 | 교각 | 균열부백태 | | 0.1 | 0.5 | 0.05 | m' | 1 | 25'상 보수 |
| 11 | 23하 | 교량받침 | plate 부식 | | | | 3.00 | EA | 3 | |
| 12 | 23하 | 교량받침 | plate 부식 | | | | 2.00 | EA | 2 | |

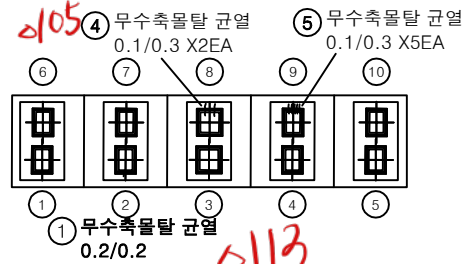
| 번호 | 구분 | 부재 | 손상내용 | 손상현황 | | | | | | 비고 |
|---|---|---|---|---|---|---|---|---|---|---|
| 1 | 21하 | 교량받침 | 무수축물탈 균열 | 0.2 | 0.2 | | 0.20 | m | 1 | |
| 2 | 21하 | 교각 | 표면오염 및 망상균열 | 0.2 | 2.0 | 1.5 | 3.00 | m <sup>2</sup> | 1 | 25'상 보수 |
| 3 | 21하 | 교각 | 망상균열 | 0.2 | 8.0 | 2.0 | 16.00 | m <sup>2</sup> | 1 | |
| 4 | 23하 | 교량받침 | 무수축물탈 균열 | 0.1 | 0.3 | | 0.60 | m | 2 | |
| 5 | 23하 | 교량받침 | 무수축물탈 균열 | 0.1 | 0.3 | | 1.50 | m | 5 | |

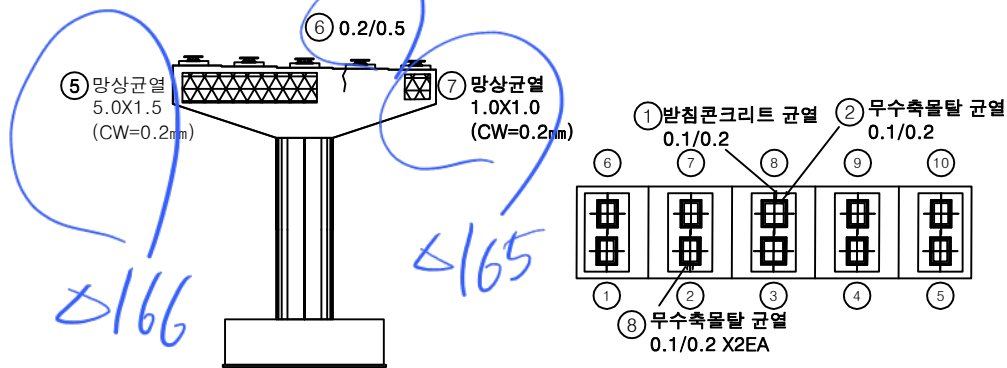
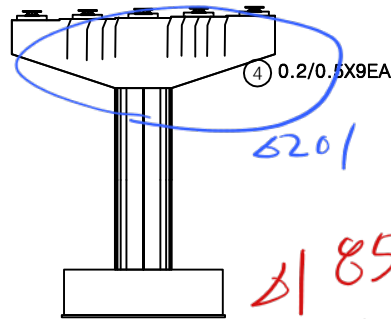
| 번호 | 구분 | 부재 | 손상내용 | 손상현황 | | | | | | 비고 |
|---|---|---|---|---|---|---|---|---|---|---|
| 1 | 19하 | 교량받침 | 받침콘크리트 균열 | 0.1 | 0.2 | | 0.20 | m | 1 | |
| 2 | 19하 | 교량받침 | 무수축물탈 균열 | 0.1 | 0.2 | | 0.20 | m | 1 | |
| 3 | 19하 | 교각 | 균열(0.3mm미만) | 0.1 | 1.5 | | 1.50 | m | 1 | 25'상 보수 |
| 4 | 19하 | 교각 | 균열(0.3mm미만) | 0.2 | 0.5 | | 4.50 | m | 9 | 25'상 보수 |
| 5 | 21하 | 교각 | 망상균열 | 0.2 | 5.0 | 1.5 | 7.50 | m | 1 | 25'상 보수 |
| 6 | 21하 | 교각 | 균열(0.3mm미만) | 0.2 | 0.5 | | 0.50 | m | 1 | 25'상 보수 |
| 7 | 21하 | 교각 | 망상균열 | 0.2 | 1.0 | 1.0 | 1.00 | m | 1 | 25'상 보수 |
| 8 | 23하 | 교량받침 | 무수축물탈 균열 | 0.1 | 0.2 | | 0.40 | m | 2 | |
