상주영천고속도로 2024~2025년 시설물 안전점검 용역  
(2025년 상반기 정기안전점검)

# 외 관 조 사 망 도

도림천교

2025.04

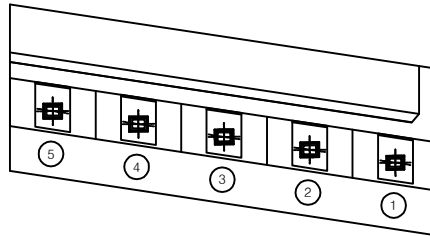
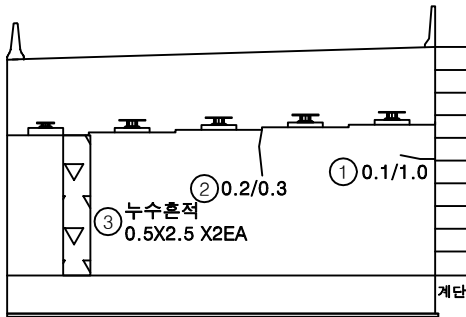
ID : 도림천교 교대 A1 (상주방향)

| 번호 | 구분 | 부재 | 손상내용 | 손상현황 | | | | | | 비고 |
|---|---|---|---|---|---|---|---|---|---|---|
| 1 | 19하 | 교대 | 균열(0.3mm미만) | 0.1 | 1.0 | | 1.00 | m | 1 | 25상 보수 |
| 2 | 21하 | 교대 | 균열(0.3mm미만) | 0.2 | 0.3 | | 0.30 | m | 1 | 25상 보수 |
| 3 | 23하 | 교대 | 누수흔적 | | 0.5 | 2.5 | 2.50 | m <sup>2</sup> | 2 | 25상 보수 |

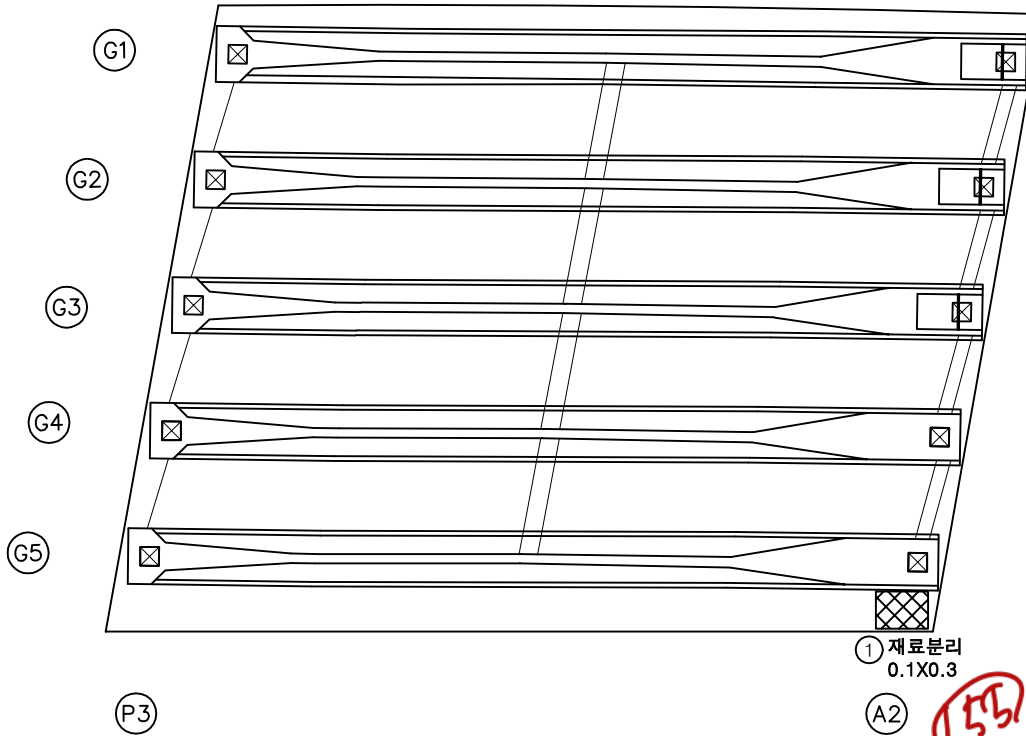
1 재료분리  
0.1X0.3

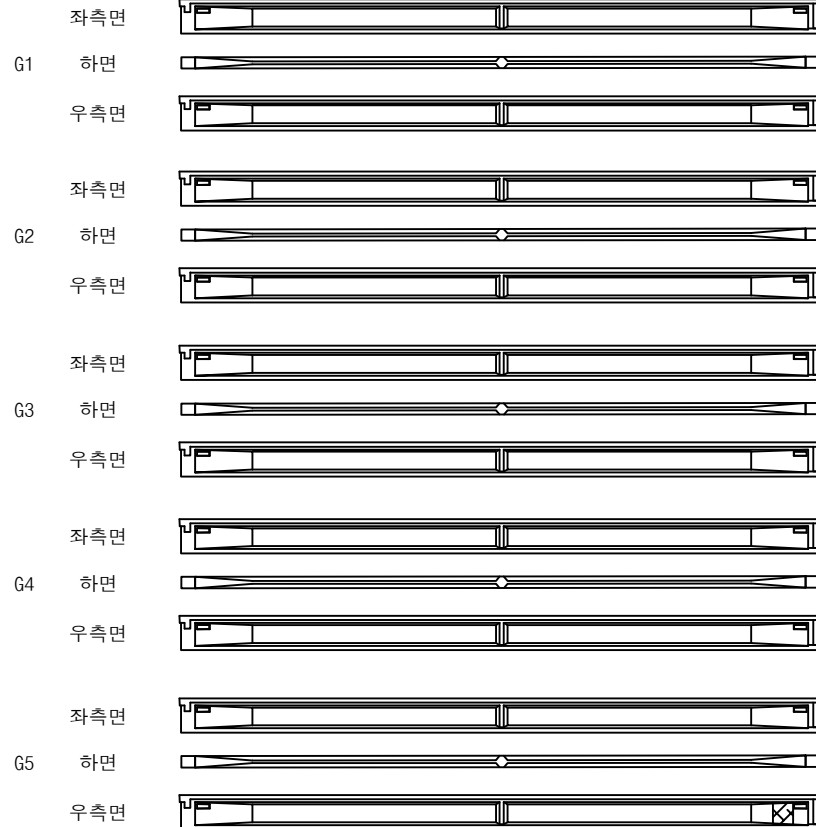
① 망상균열  
2.0X2.0  
(CW=0.2mm)  
②

| 번호 | 구분 | 부재 | 손상내용 | 손상현황 | | | | | | 비고 |
|---|---|---|---|---|---|---|---|---|---|---|
| 1 | 23하 | 거더 | 망상균열 | 0.2 | 2.0 | 2.0 | 4.00 | m <sup>2</sup> | 1 | 25'상 보수 |
