상주영천고속도로 2024~2025년 시설물 안전점검 용역  
(2025년 상반기 정기안전점검)

# 외 관 조 사 망 도

도림천교

2025.04

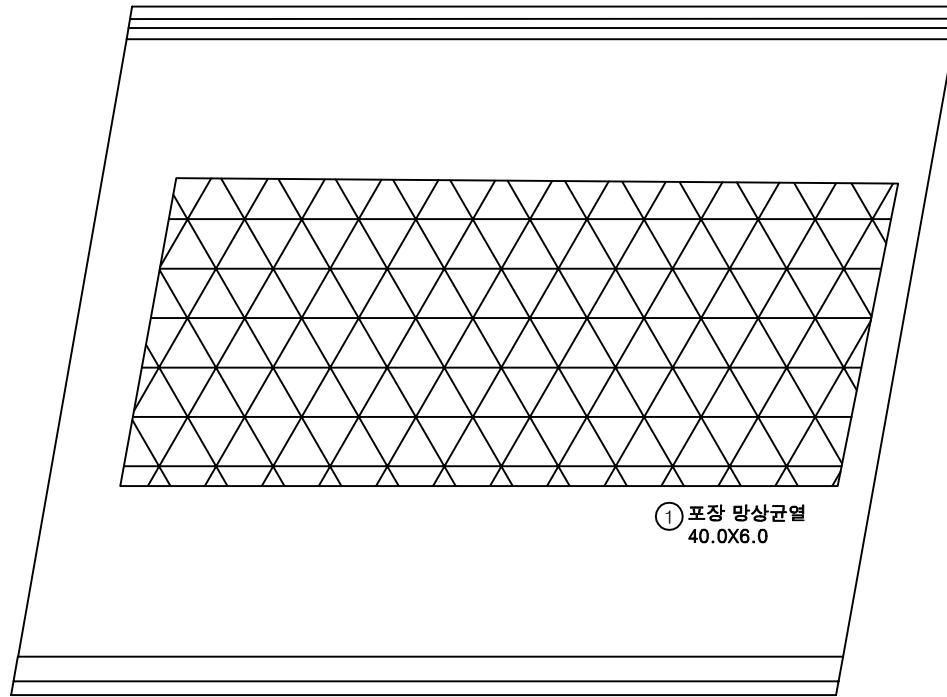
① 포장 망상균열  
40.0X6.0

| 번호 | 구분 | 부재 | 손상내용 | 손상현황 | | | | | | 비고 |
|---|---|---|---|---|---|---|---|---|---|---|
| 1 | 19하 | 교면포장 | 포장 망상균열 | | 40.0 | 6.0 | 240.00 | m <sup>2</sup> | 1 | |

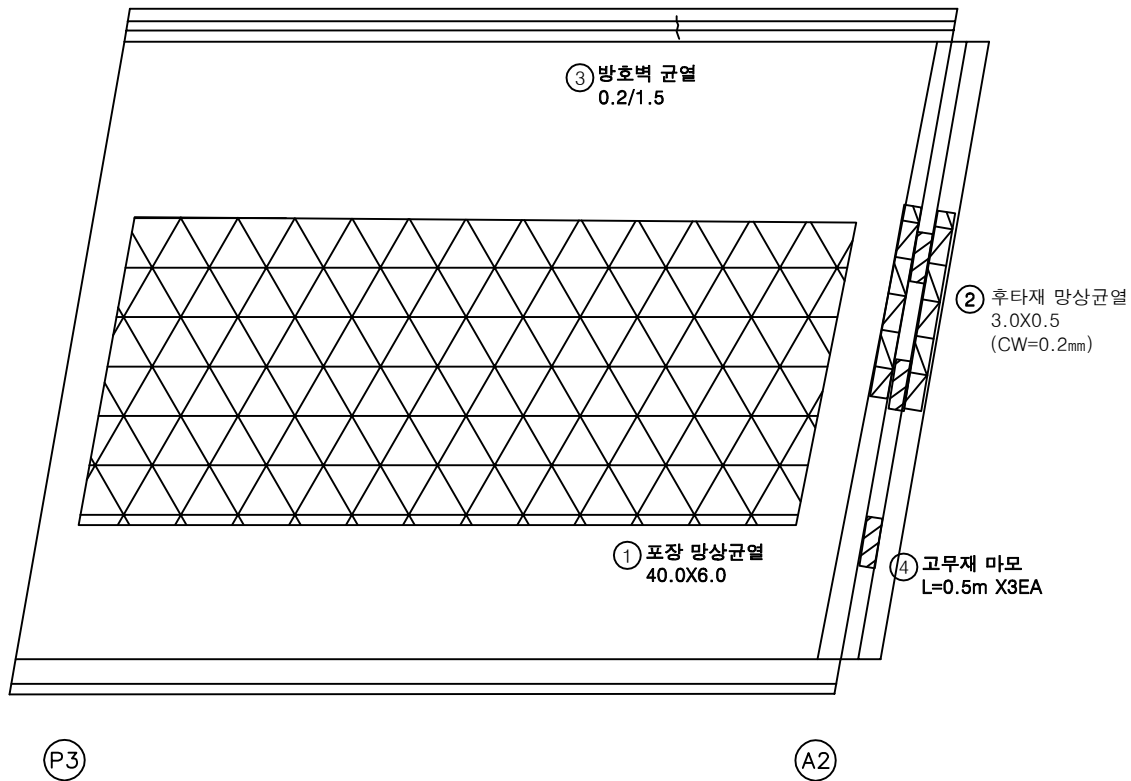
| 번호 | 구분 | 부재 | 손상내용 | 손상현황 | | | | | | 비고 |
|---|---|---|---|---|---|---|---|---|---|---|
| 1 | 19하 | 교면포장 | 포장 망상균열 | | 40.0 | 6.0 | 240.00 | m <sup>2</sup> | 1 | |
| 2 | 19하 | 신속이음 | 후타재 망상균열 | 0.2 | 3.0 | 0.5 | 1.50 | m <sup>2</sup> | 1 | |
| 3 | 21하 | 방호벽 | 방호벽 균열 | 0.2 | 1.5 | | 1.50 | m | 1 | |
| 4 | 23하 | 신속이음 | 고무재 마모 | | 0.5 | | 1.50 | m | 3 | |

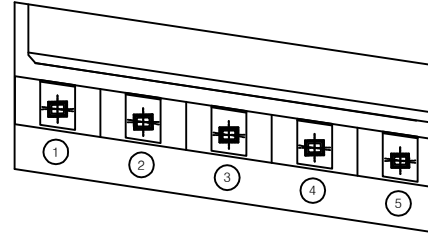
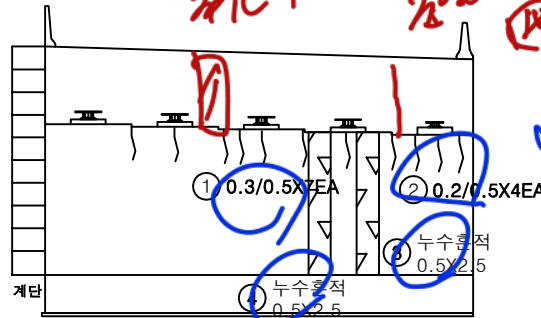
| 번호 | 구분 | 부재 | 손상내용 | 손상현황 | | | | | | 비고 |
|---|---|---|---|---|---|---|---|---|---|---|
| 1 | 19하 | 교대 | 균열(0.3mm이상) | 0.3 | 0.5 | | 3.50 | m | 7 | 25'상 보수 |
| 2 | 19하 | 교대 | 균열(0.3mm미만) | 0.2 | 0.5 | | 2.00 | m | 4 | 25'상 보수 |
| 3 | 21하 | 교대 | 누수흔적 | | 0.5 | 2.5 | 1.25 | m <sup>2</sup> | 1 | 25'상 보수 |
| 4 | 23하 | 교대 | 누수흔적 | | 0.5 | 2.5 | 1.25 | m <sup>2</sup> | 1 | 25'상 보수 |

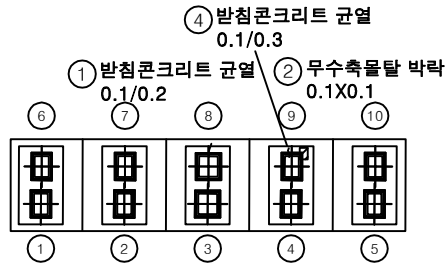
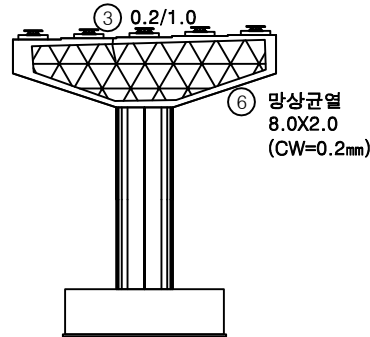
| 번호 | 구분 | 부재 | 손상내용 | 손상현황 | | | | | | 비 고 |
|---|---|---|---|---|---|---|---|---|---|---|
| 1 | 19하 | 교량받침 | 받침콘크리트 균열 | 0.1 | 0.2 | | 0.20 | m | 1 | |
| 3 | 19하 | 교각 | 균열(0.3mm미만) | 0.2 | 1.0 | | 1.00 | m | 1 | 25'상 보수 |
| 4 | 21하 | 교량받침 | 받침콘크리트 균열 | 0.1 | 0.3 | | 0.30 | m | 1 | |
| 5 | 23하 | 교각 | 균열부백태 | | 0.2 | 0.5 | 0.10 | m <sup>2</sup> | 1 | 25'상 보수 |
| 6 | 23하 | 교각 | 망상균열 | 0.2 | 8.0 | 2.0 | 16.00 | m <sup>2</sup> | 1 | 25'상 보수 |

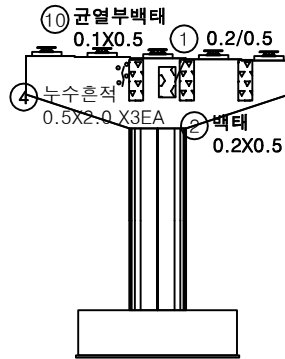
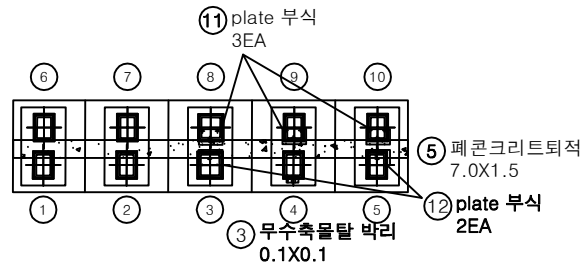
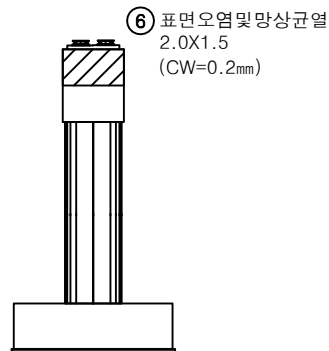
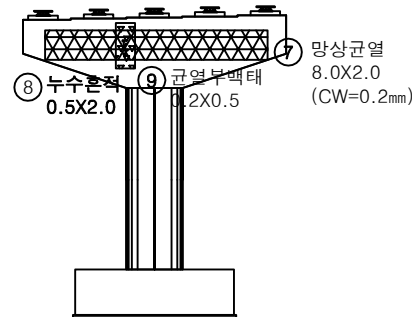
| 번호 | 구분 | 부재 | 손상내용 | 손상현황 | | | | | | 비고 |
|---|---|---|---|---|---|---|---|---|---|---|
| 1 | 19하 | 교각 | 균열(0.3mm미만) | 0.2 | 0.5 | | 0.50 | m | 1 | 25'상 보수 |
| 4 | 21하 | 교각 | 누수흔적 | | 0.5 | 2.0 | 3.00 | m <sup>2</sup> | 3 | 25'상 보수 |
| 6 | 21하 | 교각 | 표면오염 및 망상균열 | 0.2 | 2.0 | 1.5 | 3.00 | m <sup>2</sup> | 1 | 25'상 보수 |
| 7 | 21하 | 교각 | 망상균열 | 0.2 | 8.0 | 2.0 | 16.00 | m <sup>2</sup> | 1 | 25'상 보수 |
| 8 | 21하 | 교각 | 누수흔적 | | 0.5 | 2.0 | 1.00 | m <sup>2</sup> | 1 | 25'상 보수 |
| 9 | 21하 | 교각 | 균열부백태 | | 0.2 | 0.5 | 0.10 | m <sup>2</sup> | 1 | 25'상 보수 |
| 10 | 23하 | 교각 | 균열부백태 | | 0.1 | 0.5 | 0.05 | m <sup>2</sup> | 1 | 25'상 보수 |
| 11 | 23하 | 교량받침 | plate 부식 | | | | 3.00 | EA | 3 | |
| 12 | 23하 | 교량받침 | plate 부식 | | | | 2.00 | EA | 2 | |

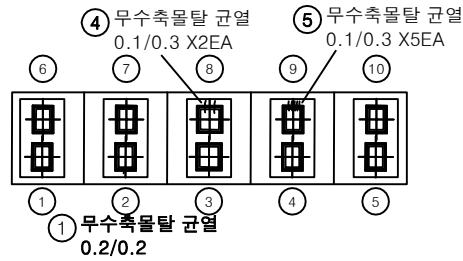
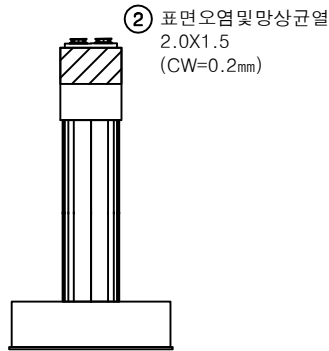
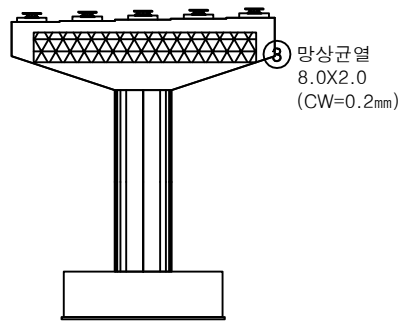
| 번호 | 구분 | 부재 | 손상내용 | 손상현황 | | | | | | 비고 |
|---|---|---|---|---|---|---|---|---|---|---|
| 1 | 21하 | 교량받침 | 무수축물탈 균열 | 0.2 | 0.2 | | 0.20 | m | 1 | |
| 2 | 21하 | 교각 | 표면오염 및 망상균열 | 0.2 | 2.0 | 1.5 | 3.00 | m <sup>2</sup> | 1 | 25'상 보수 |
| 3 | 21하 | 교각 | 망상균열 | 0.2 | 8.0 | 2.0 | 16.00 | m <sup>2</sup> | 1 | |
| 4 | 23하 | 교량받침 | 무수축물탈 균열 | 0.1 | 0.3 | | 0.60 | m | 2 | |
| 5 | 23하 | 교량받침 | 무수축물탈 균열 | 0.1 | 0.3 | | 1.50 | m | 5 | |

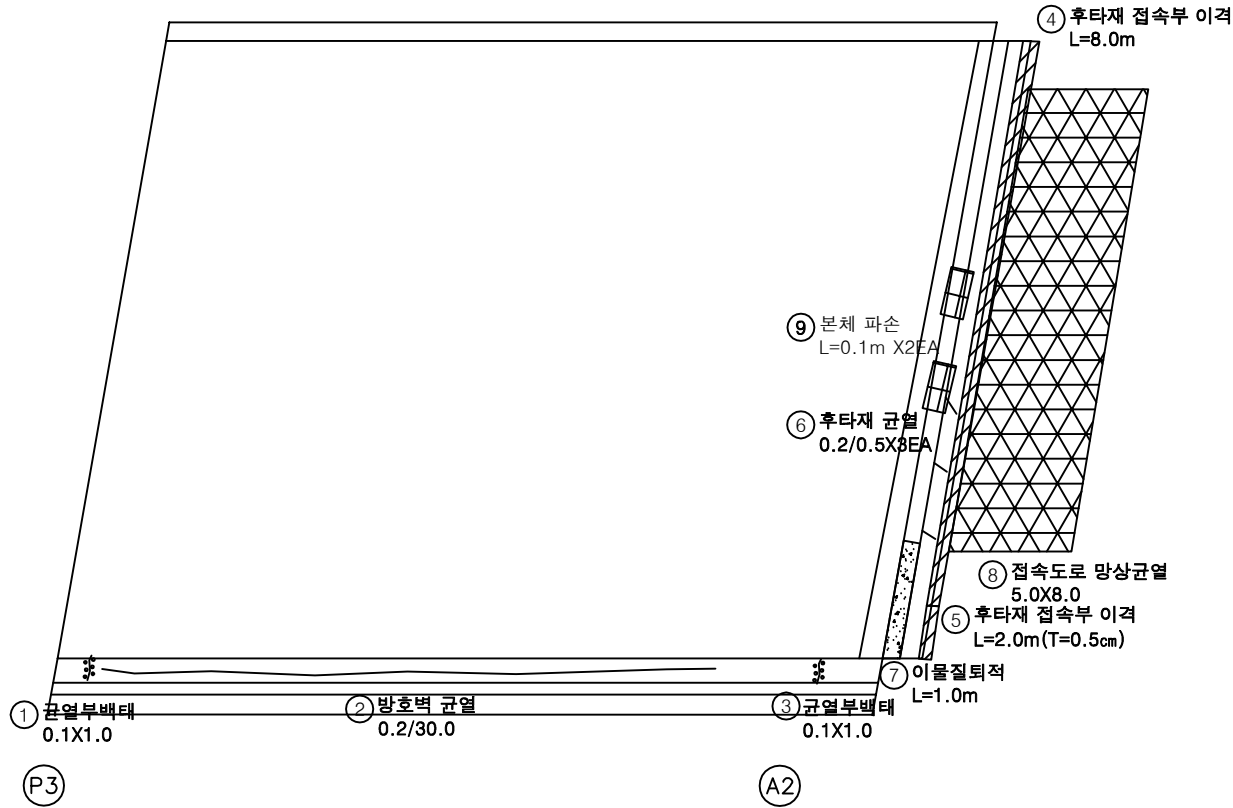
| 번호 | 구분 | 부재 | 손상내용 | 손상현황 | | | | | 비고 |
|---|---|---|---|---|---|---|---|---|---|
| 1 | 19하 | 방호벽 | 균열부백태 | | 0.1 | 1.0 | 0.10 | m | 1 |
| 2 | 19하 | 방호벽 | 방호벽 균열 | 0.2 | 30.0 | | 30.00 | m | 1 |
| 3 | 19하 | 방호벽 | 균열부백태 | | 0.1 | 1.0 | 0.10 | m | 1 |
| 6 | 19하 | 신속이음 | 후타재 균열 | 0.2 | 0.5 | | 1.50 | m | 3 |
| 8 | 19하 | 교면포장 | 접속도로 망상균열 | | 5.0 | 8.0 | 40.00 | m | 1 |

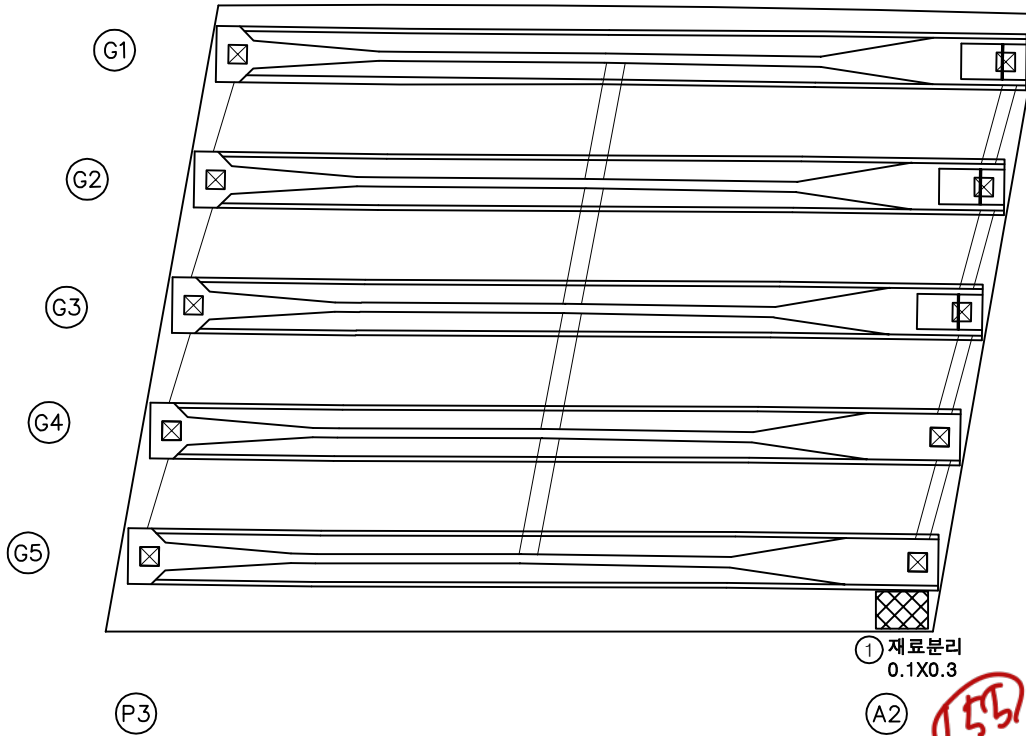
① 재료분리  
0.1X0.3

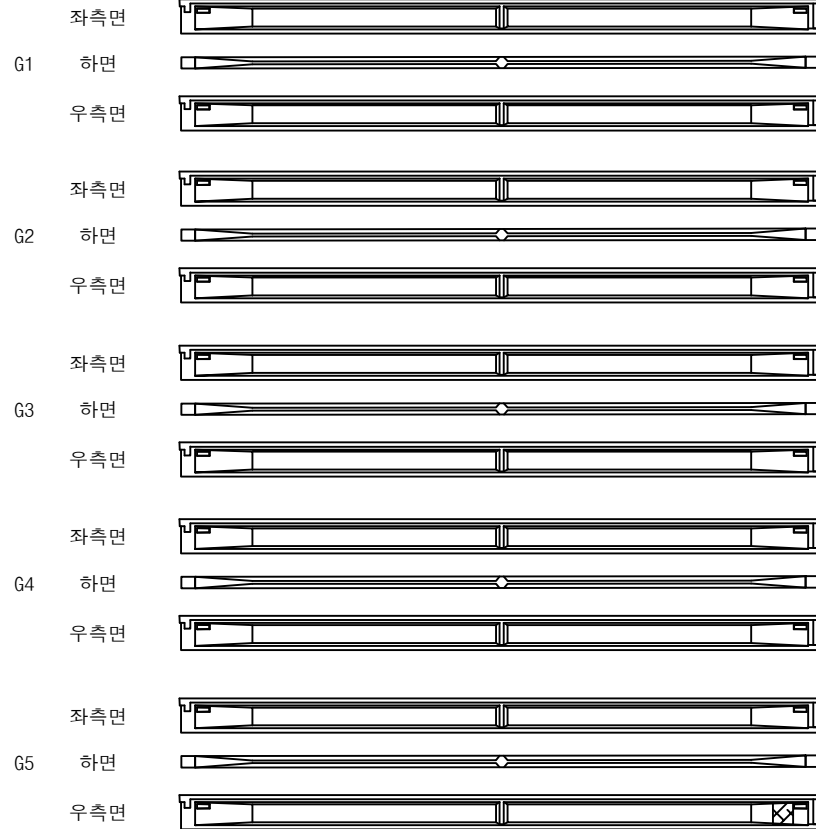
① 망상균열  
2.0X2.0  
(CW=0.2mm)  
②

| 번호 | 구분 | 부재 | 손상내용 | 손상현황 | | | | | | 비고 |
|---|---|---|---|---|---|---|---|---|---|---|
| 1 | 23하 | 거더 | 망상균열 | 0.2 | 2.0 | 2.0 | 4.00 | m <sup>2</sup> | 1 | 25'상 보수 |

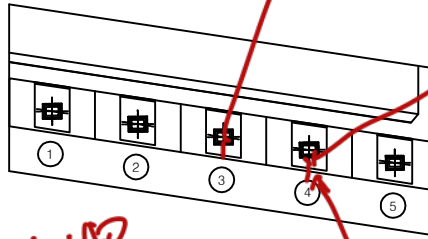
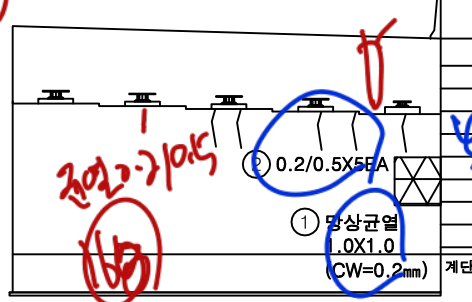
| 번호 | 구분 | 부재 | 손상내용 | 손상현황 | | | | | | 비고 |
|---|---|---|---|---|---|---|---|---|---|---|
| 1 | 19하 | 교대 | 망상균열 | 0.2 | 1.0 | 1.0 | 1.00 | m | 1 | 25'상 보수 |
| 2 | 19하 | 교대 | 균열(0.3mm미만) | 0.2 | 0.5 | | 2.50 | m | 5 | 25'상 보수 |
