상주영천고속도로 2024~2025년 시설물 안전점검 용역  
(2025년 상반기 정기안전점검)

# 외 관 조 사 망 도

도림천교

2025.04

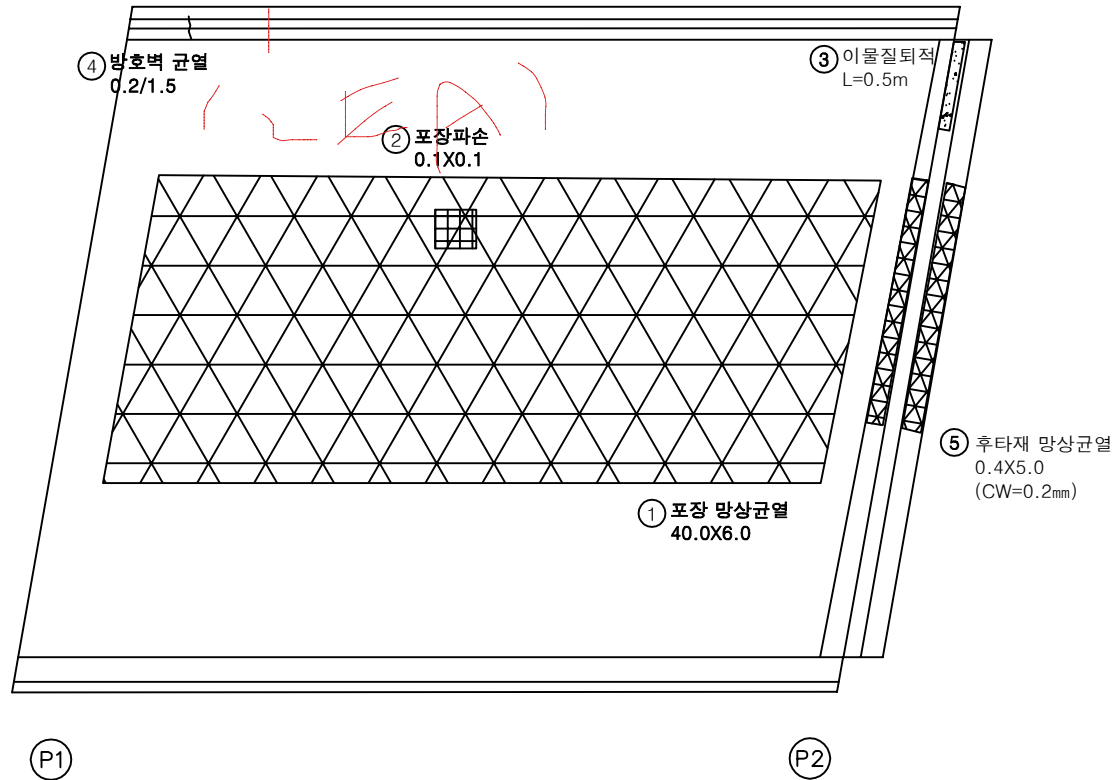
| 번호 | 구분 | 부재 | 손상내용 | 손상현황 | | | | | | 비 고 |
|---|---|---|---|---|---|---|---|---|---|---|
| 1 | 19하 | 교면포장 | 포장 망상균열 | | 40.0 | 6.0 | 240.00 | m <sup>2</sup> | 1 | |
| 2 | 19하 | 교면포장 | 포장 파손 | | 0.1 | 0.1 | 0.01 | m <sup>2</sup> | 1 | |
| 3 | 19하 | 신축이음 | 이물질퇴적 | | 0.5 | | 0.50 | m | 1 | |
| 4 | 21하 | 방호벽 | 방호벽 균열 | 0.2 | 1.5 | | 1.50 | m | 1 | |
| 5 | 21하 | 신축이음 | 후타재 망상균열 | 0.2 | 0.4 | 5.0 | 2.00 | m <sup>2</sup> | 1 | |

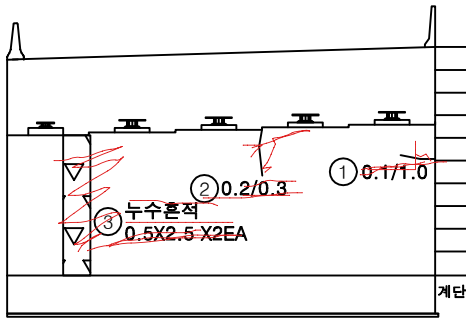
ID : 도림천교 교대 A1 (상주방향)

| 번호 | 구분 | 부재 | 손상내용 | 손상현황 | | | | | | 비고 |
|---|---|---|---|---|---|---|---|---|---|---|
| 1 | 19하 | 교대 | 균열(0.3mm미만) | 0.1 | 1.0 | | 1.00 | m | 1 | 25'상 보수 |
| 2 | 21하 | 교대 | 균열(0.3mm미만) | 0.2 | 0.3 | | 0.30 | m | 1 | 25'상 보수 |
| 3 | 23하 | 교대 | 누수흔적 | | 0.5 | 2.5 | 2.50 | m <sup>2</sup> | 2 | 25'상 보수 |

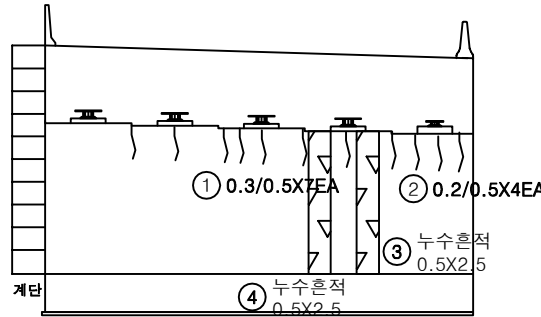
| 번호 | 구분 | 부재 | 손상내용 | 손상현황 | | | | | | 비고 |
|---|---|---|---|---|---|---|---|---|---|---|
| 1 | 19하 | 교대 | 균열(0.3mm이상) | 0.3 | 0.5 | | 3.50 | m | 7 | 25'상 보수 |
| 2 | 19하 | 교대 | 균열(0.3mm미만) | 0.2 | 0.5 | | 2.00 | m | 4 | 25'상 보수 |
| 3 | 21하 | 교대 | 누수흔적 | | 0.5 | 2.5 | 1.25 | m <sup>2</sup> | 1 | 25'상 보수 |
| 4 | 23하 | 교대 | 누수흔적 | | 0.5 | 2.5 | 1.25 | m <sup>2</sup> | 1 | 25'상 보수 |

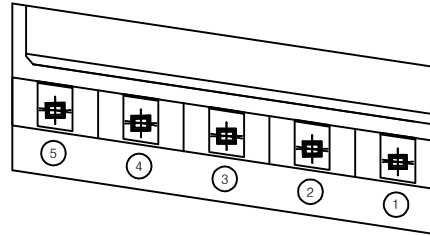
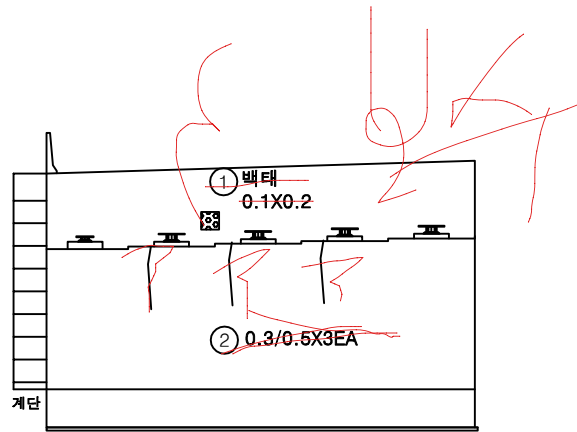
| 번호 | 구분 | 부재 | 손상내용 | 손상현황 | | | | | | 비고 |
|---|---|---|---|---|---|---|---|---|---|---|
| 2 | 19하 | 교대 | 균열(0.3mm이상) | 0.3 | 0.5 | | 1.50 | m | 3 | 25'상 보수 |

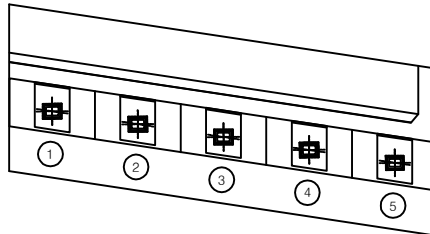
| 번호 | 구분 | 부재 | 손상내용 | 손상현황 | | | | | | 비고 |
|---|---|---|---|---|---|---|---|---|---|---|
| 1 | 19하 | 교대 | 망상균열 | 0.2 | 1.0 | 1.0 | 1.00 | m <sup>2</sup> | 1 | 25'상 보수 |
| 2 | 19하 | 교대 | 균열(0.3mm미만) | 0.2 | 0.5 | | 2.50 | m | 5 | 25'상 보수 |
